# Estudio de barrera de contención lateral, Ruta Nacional N° 713, Berlín, San Ramón, Alajuela

MOPT-03-05-01-0751-2022

| Información técnica del documento | | |
|---|---|---|
| <b>3. Título</b><br>Estudio de barrera de contención lateral sobre Ruta Nacional N°713, Berlín, San Ramón. | <b>4. Fecha del informe</b><br>17 de noviembre de 2022 | |

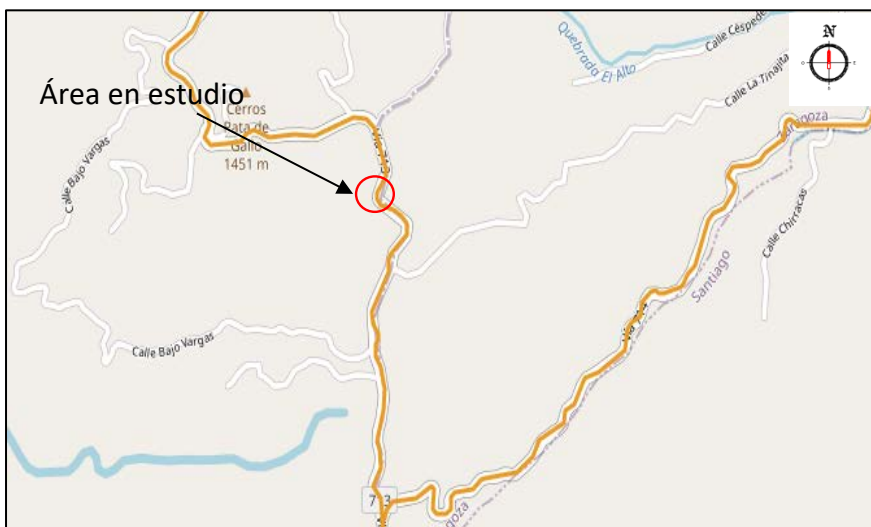
**Figura 2.** Zona de estudio, Berlín de San Ramón

El área en estudio es aproximadamente 800 metros al sur de las torres del ICE, en las coordenadas (CRTM05) 10°01'36.9"N y 84°28'08.8"W, Berlín de San Ramón, se muestra una imagen del área en estudio:

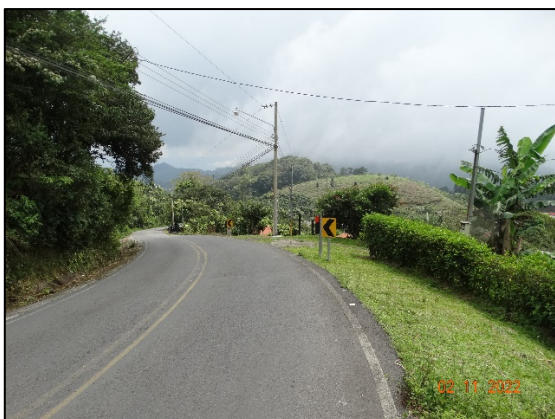
Figura N° 3. Líneas borrosas, márgenes en zona verde

Con base en el Manual Centroamericano de Dispositivos Uniformes para el Control del Tránsito. Guatemala: SIECA, en sus capítulos 2 y 3 relacionados con las señales verticales y las demarcaciones sobre el pavimento, se recomienda el siguiente señalamiento:

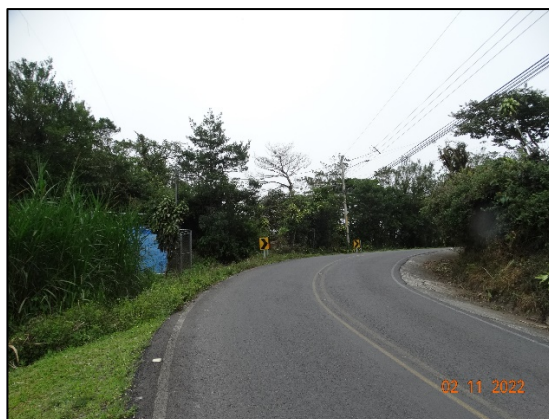
Figura N° 4. Señalamiento preventivo, sin aceras
