Estudio Técnico Señalización vial de los puentes sobre la Quebrada Santa Rita en la Ruta Nacional N° 739 y la Ruta de Travesía N° 20201

DIRECCIÓN GENERAL DE INGENIERÍA DE TRÁNSITO
DEPARTAMENTO DE REGIONALES

Ficha técnica del documento		
1. N° Informe MOPT-03-05-01-0628-2022	2. N° de Expediente RE-SC-EB-21-0306	
3. Título Estudio Técnico Señalización vial de los puentes sobre la Quebrada Santa Rita sobre la Ruta Nacional N° 739 y Ruta de Travesía N° 20201.	4. Fecha del informe Septiembre del 2022

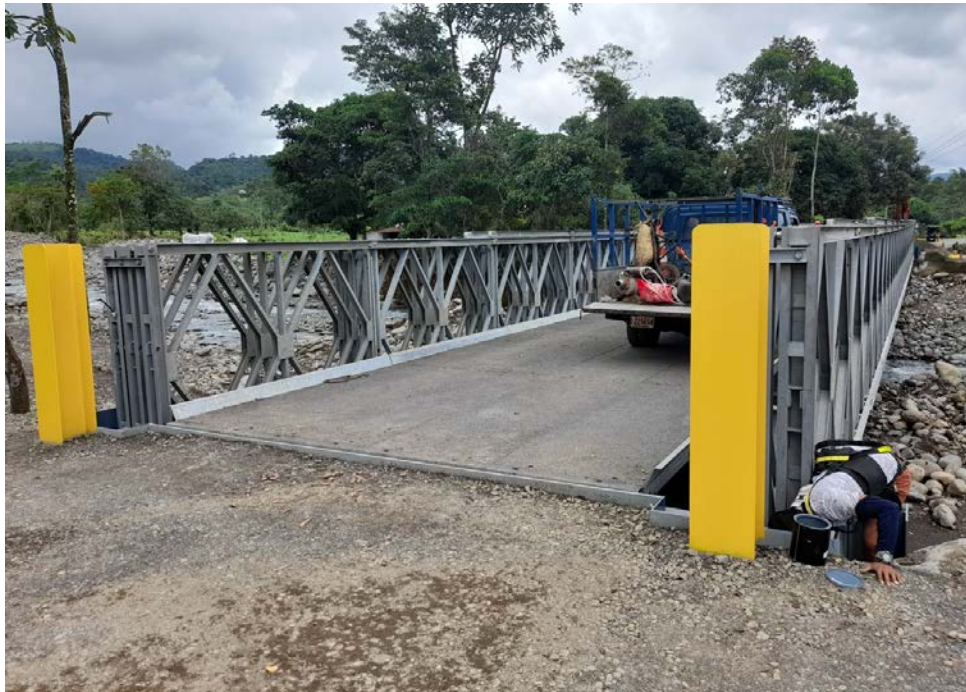
El tramo observado de Ruta Nacional N° 739, se encuentra en sello asfáltico en mal estado (huecos y deformaciones) y con un ancho de vía promedio de 6.8 m, con carencia de señalamiento vertical y demarcación horizontal. Cuenta con 1 carril por sentido de circulación (de 3.4 m), con una pendiente de 2 %, una velocidad máxima reglamentaria de 60 km/h, un alineamiento horizontal recto, con un tránsito promedio diario anual (TPDA) de 240 automotores donde predominan los vehículos livianos (47.55 %), vehículos de carga liviana (35.52 %) y el restante (16.93 %) de vehículos pesados, según el

Figura 2. Zona de estudio, Ruta Nacional N° 739 sentido Florencia – Santa Rita

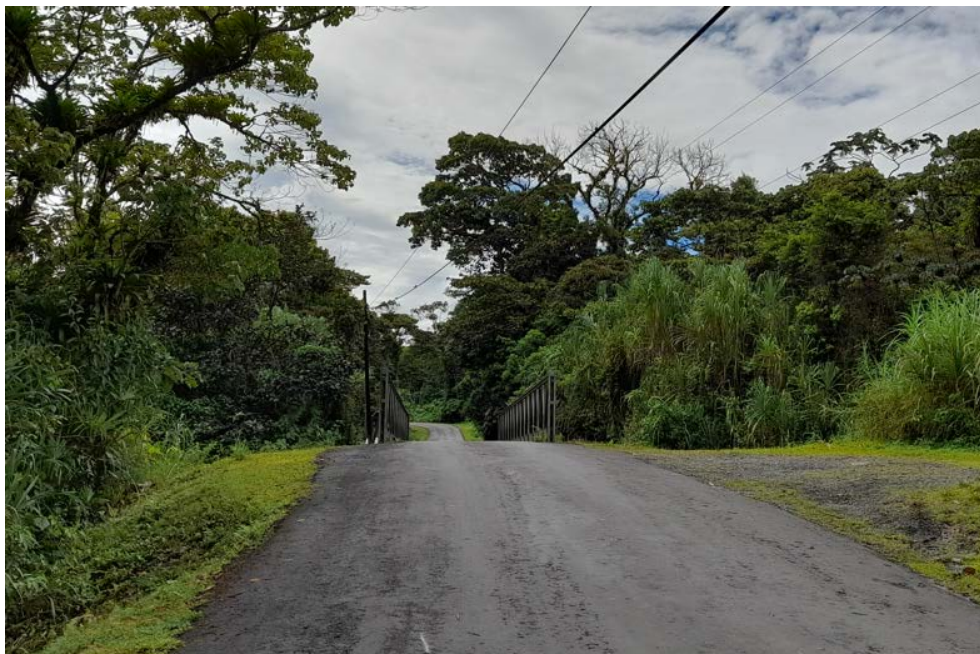
Figura 3. Zona de estudio, Ruta Nacional N° 739 sentido Santa Rita – Florencia

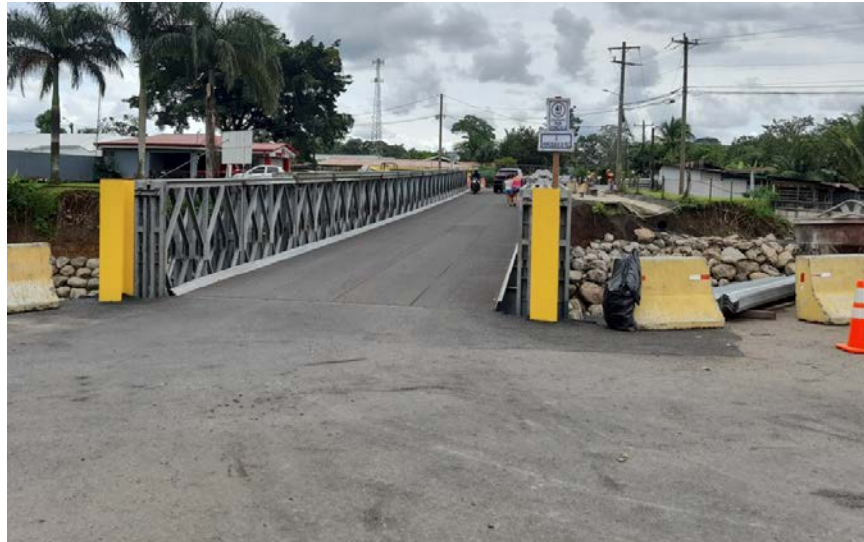
El tramo observado de Ruta de Travesía N° 20201, se encuentra en sello asfáltico en mal estado (huecos y deformaciones) y con un ancho de vía promedio de 6.6 m, con carencia de señalamiento vertical y demarcación horizontal. Cuenta con 1 carril por sentido de circulación (de 3.3 m), con una pendiente de 2 %, una velocidad máxima reglamentaria de 60 km/h, un alineamiento horizontal sinuoso. A continuación, se muestran imágenes de la zona de estudio:

Figura 4. Zona de estudio, Ruta de Travesía N° 20201 sentido Santa Clara – Santa Rita

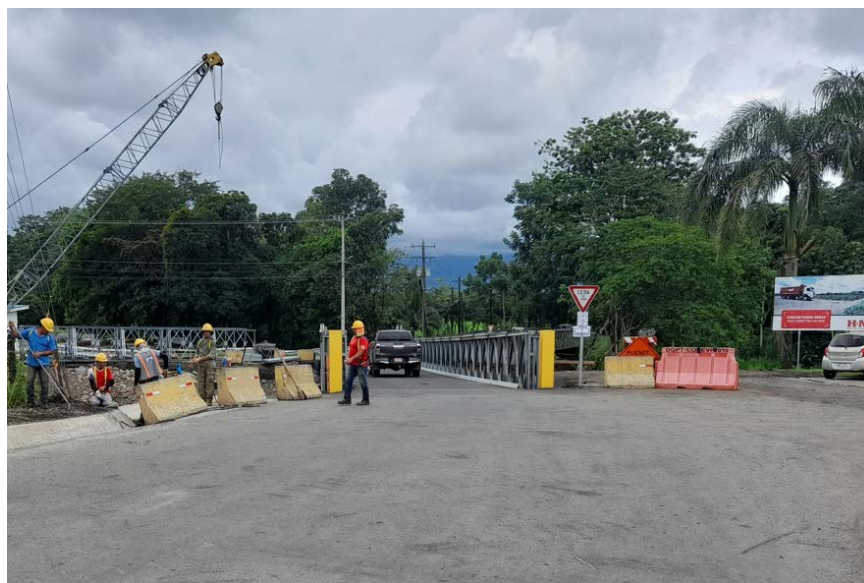
Figura 5. Zona de estudio, Ruta de Travesía N° 20201 sentido Santa Rita – Santa Clara
