SEÑALAMIENTO VIAL Y REDUCTORES DE VELOCIDAD EN RUTA NACIONAL N. °218, GOICOECHEA, SAN JOSÉ.

Departamento de Estudios y Diseños
Dirección General de Ingeniería de Tránsito

MOPT-03-05-01-0540-2023

11. Resumen: El Departamento de Estudios y Diseños realizó inspección sobre Ruta Nacional N. °218 frente a la escuela Los Ángeles y aproximaciones, en Goicoechea, San José. La finalidad del presente informe fue verificar el señalamiento vial necesario y analizar la posibilidad de instalar reductores de velocidad. El resultado del estudio recomienda instalar señalamiento vial, construir aceras y reparar los daños observados en la carpeta asfáltica. No es posible instalar reductores de velocidad en las aproximaciones del semáforo peatonal frente a la escuela Los Ángeles, porque se incumple con los lineamientos del artículo 13 del Reglamento para la Instalación y Eliminación de Reductores de Velocidad en las Vías Públicas Terrestres.

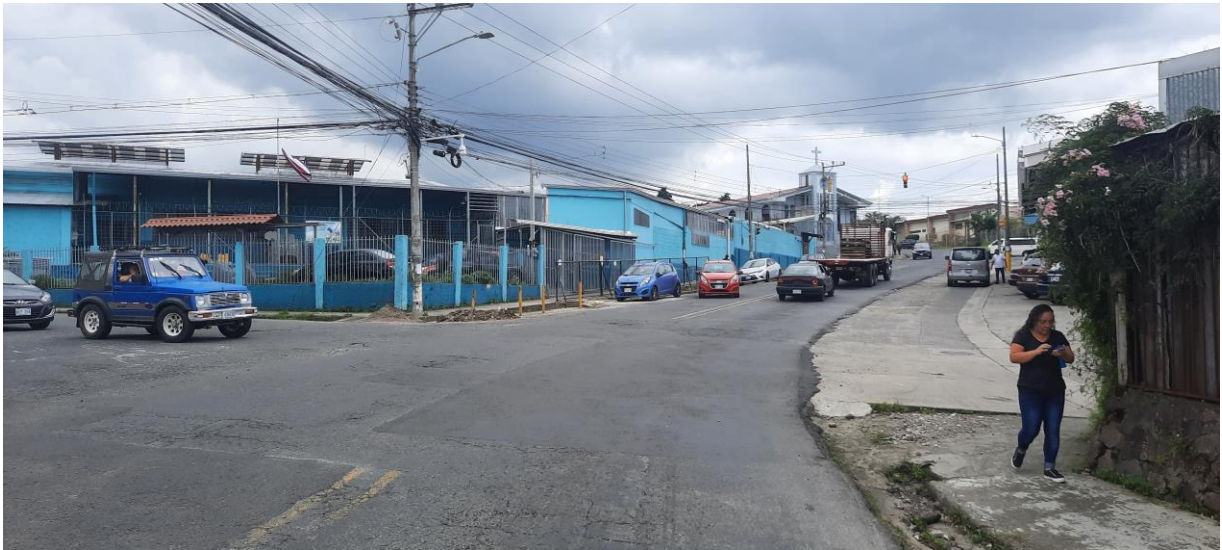
Se observa una zona comercial y residencial concurrida por escolares a la entrada y salida del centro educativo Los Ángeles.

Con respecto al señalamiento vial de zona escolar, el observado se encuentra deteriorado e incompleto, además, el mismo no se aprecia hacia el oeste de la escuela Los Ángeles donde se ubica el Liceo Salvador Umaña Castro.

Se observó que existe un semáforo peatonal del lado este frente a escuela Los Ángeles.

Figura 2 Vista hacia escuela Los Ángeles de Ipis, Ruta Nacional N.° 218 Ipis, Goicoechea, San José. Fuente: Propia.

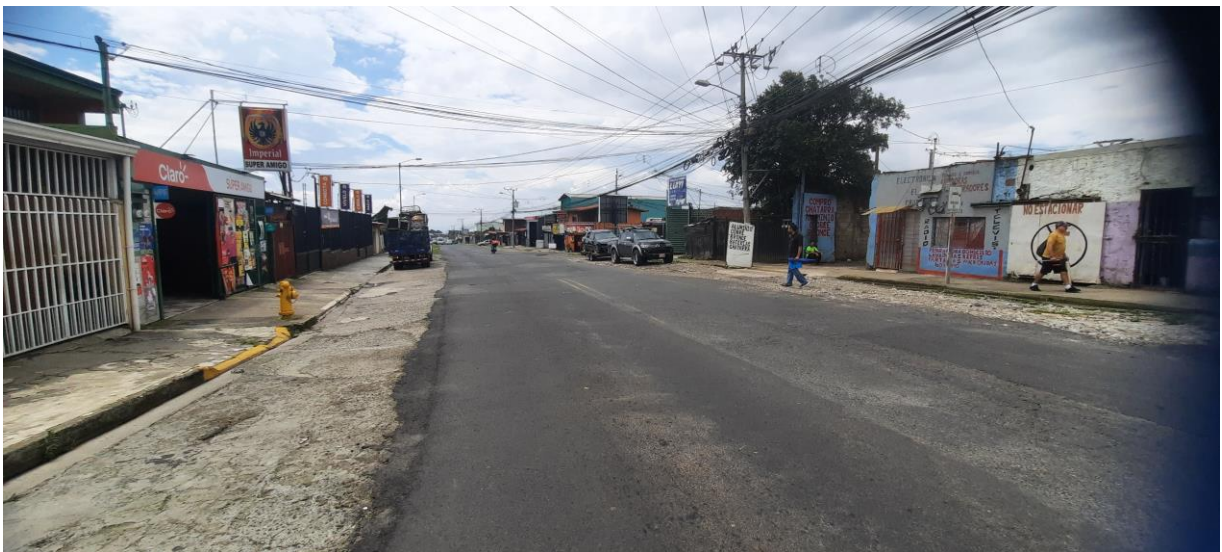
La superficie de rodamiento se compone de una carpeta asfáltica, la cual en algunas secciones se observa nivelada, continua y sin roturas; y otras secciones con fisuras de piel de cocodrilo, ahuellamientos o baches.

Se observaron aceras construidas en ambos lados de la vía, con algunas rupturas y escalones, que imposibilitan el libre tránsito peatonal.

El señalamiento vial vertical y horizontal existente se observa desgastado o borroso en gran parte de la sección analizada.

Figura 3 Vista oeste de Ruta Nacional N.° 218, Ipis, Guadalupe, San José. Fuente: Propia.
