# Estudio para reductor de velocidad, Ruta Nacional N° 3, Sabana Larga, Atenas.

MOPT-03-05-01-0790-2022

| Información técnica del documento | | |
|---|---|---|
| <b>3. Título</b><br>Estudio para reductor de velocidad sobre Ruta Nacional N°3, Sabana Larga, Atenas. | <b>4. Fecha del informe</b><br>09 de diciembre de 2022 | |

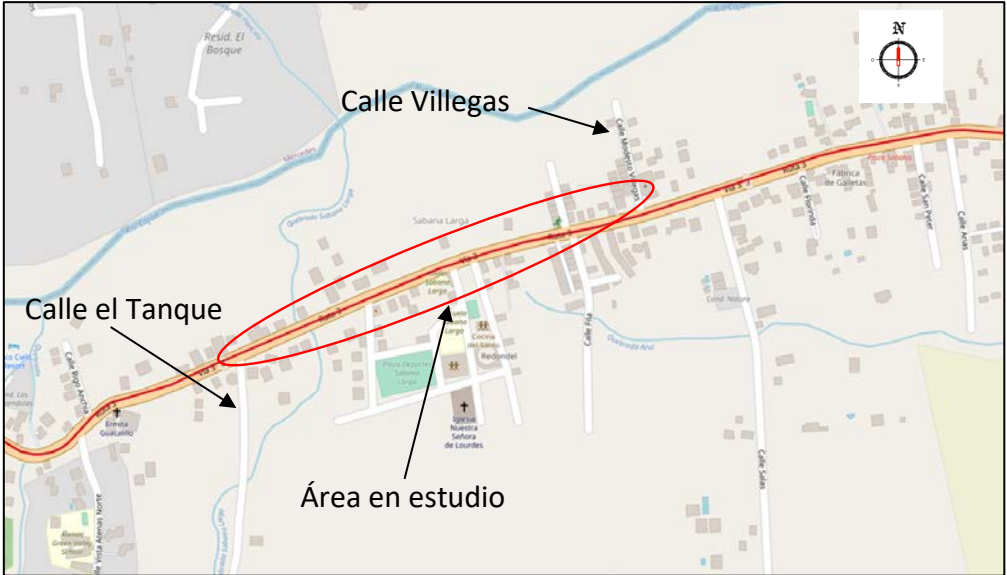
El área en estudio es el tramo desde el campo ferial y el tanque de Acueductos y Alcantarillados, es un tamo de aproximadamente 400 m entre las intersecciones de calle Villegas y calle El Tanque en Sabana Larga con la Ruta Nacional N° 3, sección de control 20100, Sabana Larga de Atenas, se muestra una imagen del área en estudio:

Figura 1 Zona de estudio, Sabana Larga de Atenas

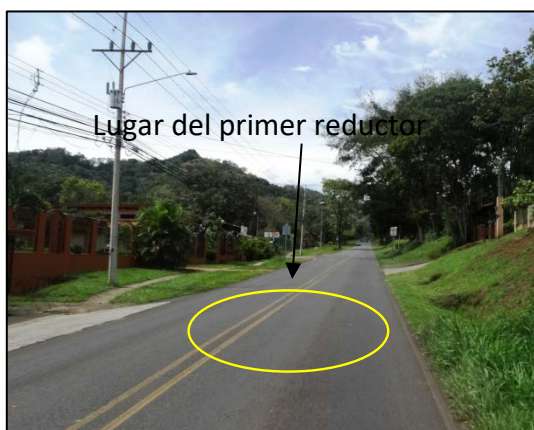
| Característica | Descripción |
|---|---|
| <b>Descripción de los márgenes de la vía (aceras, cunetas, taludes, barrancos, alcantarillas, árboles, etc.)</b> | La mayor parte de los márgenes están compuestos de zona verde, hay aceras. |

Figura N° 2. Márgenes zonas verdes y acera

Se recomienda la construcción de aceras de acuerdo a la ley 7600.

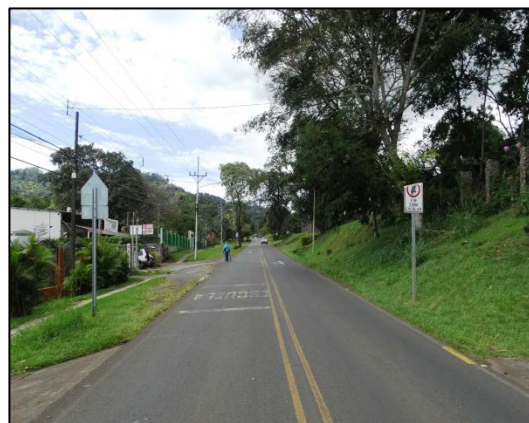
| Característica | Descripción |
|---|---|
| <b>Estado de carpeta</b> | Sin grietas ni baches. |

| Característica | Descripción |
|---|---|
| <b>Detallar la demarcación horizontal que compone la zona de estudio</b> | El señalamiento horizontal se encuentra borroso, existen captales, algunos desprendidos. Doble línea de centro borrosa. No hay rótulos de Alto, letreros de 40 KPH y flechas direccionales borrosas. |

Figura N° 3. Asfalto sin grietas y señalización vial existente

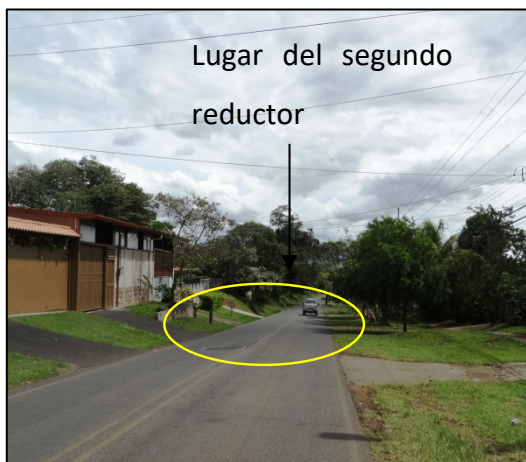
| Característica | Descripción |
|---|---|
| <b>Geometría de la zona</b> | El tramo es recto, con curva al inicio y al final de la recta, hay cuatro intersecciones. |

Figura N° 4. Geometría recta, un costado norte sin acera

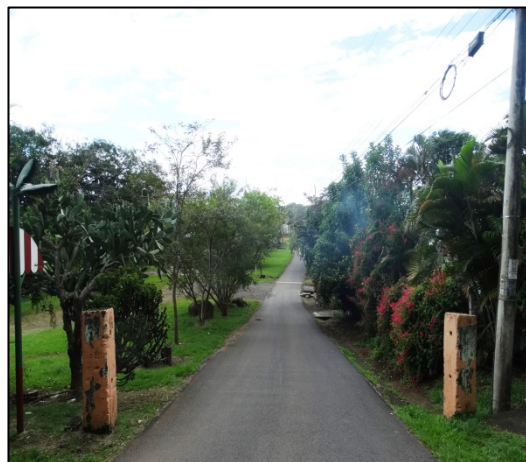
Figura N° 5. Calle cantonal sin señalamiento vial

| <b>Cantidad</b> | <b>Código</b> | <b>Descripción</b> | <b>Ubicación</b> |
|---|---|---|---|
| 4 | R-1-1,<br>R-15-10 | <b>Señal de ALTO y Flecha complementaria</b> | Sobre las calles cantonales existente al sur de la Ruta Nacional N°3, ubicar al lado derecho de la vía en sentido sur – norte. |

| <b>Cantidad</b> | <b>Unidad</b> | <b>Descripción</b> | <b>Ubicación</b> |
|---|---|---|---|
| 2 | Und | <b>Letrero de ALTO, flecha direccional y línea de paro</b> | Acompañando la señal vertical R-1-1, a instalar sobre la Ruta Cantonal. |

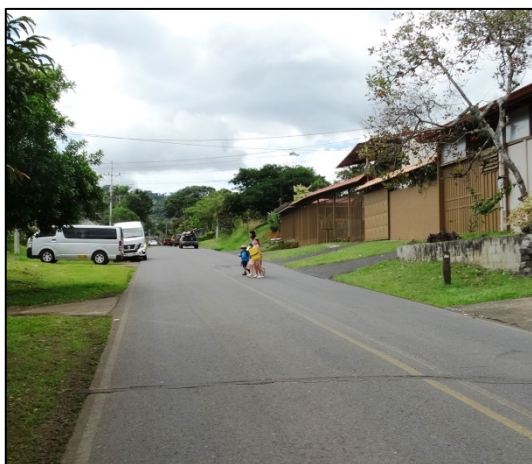
| Característica | Descripción |
|---|---|
| <b>Presencia de peatones</b> | Se observaron peatones |

Figura N° 6. Presencia de peatones

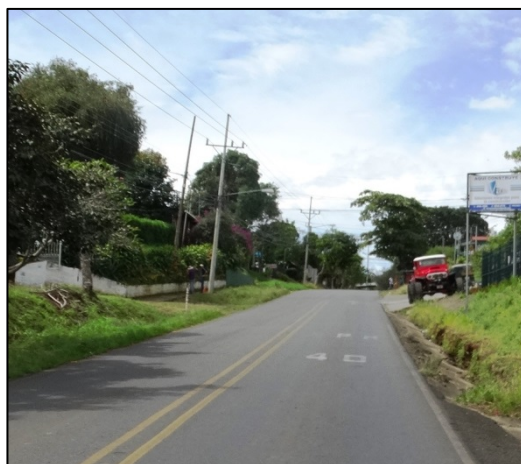
Figura N° 7. Rótulo de velocidad 40 kph

| 4 | R-2-1b | <b>40 KPH VELOCIDAD<br/>MAXIMA</b> | Acompañando la señalización horizontal existente, sobre la Ruta Nacional N°3, ubicar al lado derecho de la vía en ambos sentidos. |

| <b>Cantidad</b> | <b>Unidad</b> | <b>Descripción</b> | <b>Ubicación</b> |
|---|---|---|---|
| 4 | Und | <b>Letrero de 40 KPH</b> | Acompañando la señal R-2-1b, sobre la RN N°3. |
