# Diseño del señalamiento vial sobre Ruta Nacional N° 34, entre las comunidades de Lagunillas (Garabito) y Junta Naranjo (Quepos)

DIRECCIÓN GENERAL DE INGENIERÍA DE TRÁNSITO

MOPT-03-05-01-0615-2022

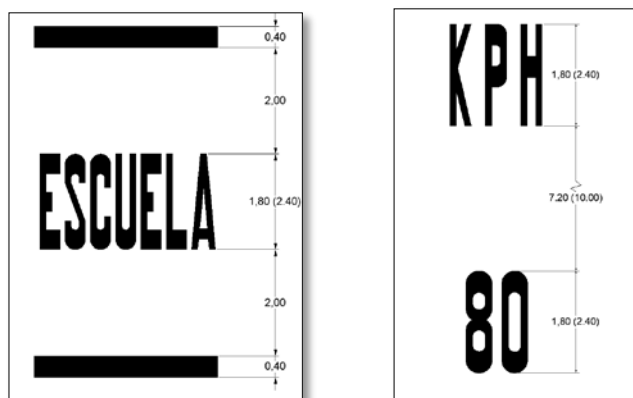
Según lo indicado en el Manual, el espacio entre las líneas debe ser por lo menos cuatro veces el largo de las letras. Nunca debe emplearse más de tres palabras en el mensaje marcado sobre el pavimento. En carreteras de alta velocidad, especialmente donde el tránsito es pesado, los mensajes de más de una línea no son aconsejables y generalmente deben evitarse.

**Figura 2.** Palabras y símbolos a utilizar en demarcación horizontal en carretera (cotas en metros).

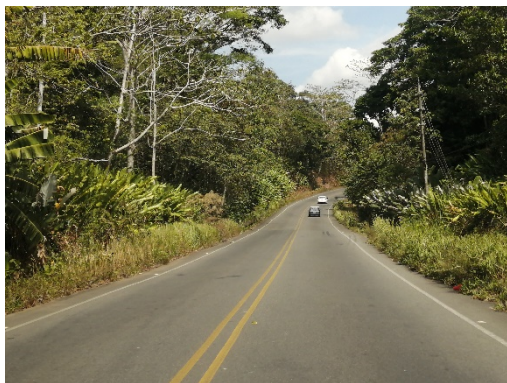
La carretera cuenta con un carril de circulación por cada sentido vehicular en 84 kilómetros (figura 9), solamente en la zona con pendiente entre el poblado de Alto Capulín y Tárcoles, además de Quebrada Ganado y Herradura, la ruta nacional posee tres carriles, para un total de 10 kilómetros (figura 10).

**Figura 9.** Ancho de vía con dos carriles de circulación, sector de Esterillos

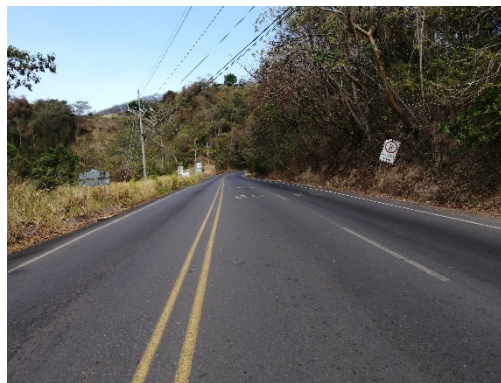
**Figura 10.** Vía con tres carriles de circulación, entre Quebrado Ganado y Herradura.

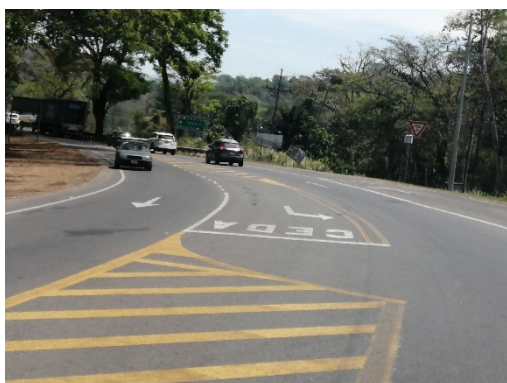
Por otra parte, se pudo notar que se han desarrollado proyectos habitacionales, gasolineras, comercios, entre otros, los cuales, poseen un acceso aprobado por la DGIT, por lo cual, existe en algunas zonas aumento de carriles dado que estos se habilitan para hacer el giro sobre la ruta nacional, como también, se pudo notar que hay desarrollos que no cuentan con un acceso adecuado, el cual no ha sido admitido por la DGIT.

**Figura 11.** Accesos aprobados sobre Ruta Nacional N° 34.

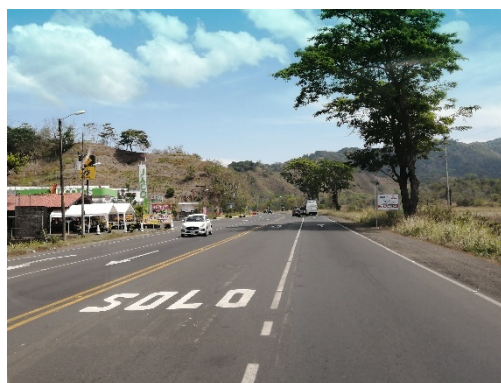
En la totalidad de este tramo de ruta, la superficie de rodamiento se encuentra en asfalto en condiciones aceptables, como se observa en la siguiente figura.

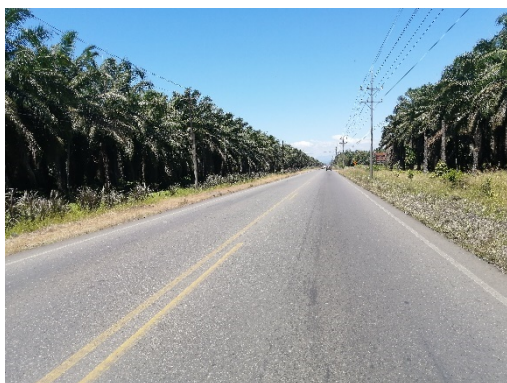
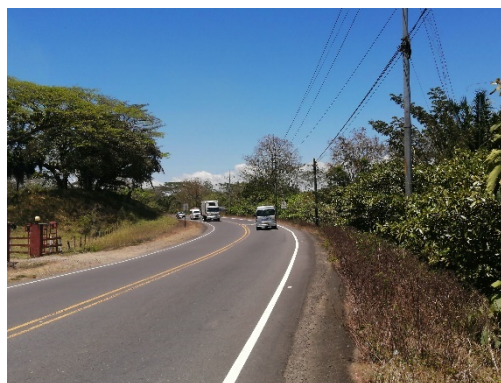
**Figura 12.** Superficie de pavimento en buen estado

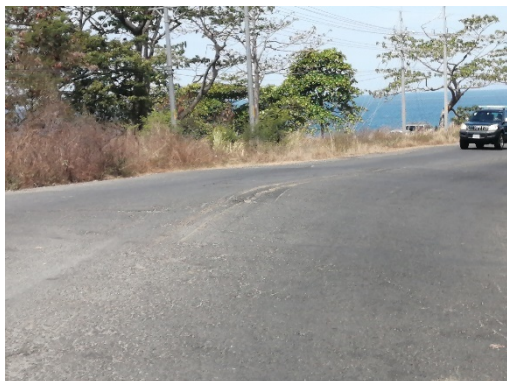
Solamente en dos tramos de la misma, el pavimento se encuentra en visible estado de deterioro, con irregularidades y baches en la calzada, los cuales son: uno de aproximadamente 1.3 kilómetros, en el sector entre el mirador de Jacó y playa Hermosa y, el otro cubre una distancia aproximada de 1 kilómetro en la zona de Las Vueltas de Parrita (Ver figura 13 y 14).

**Figura 13.** Carretera asfáltica en mal estado, sector mirador de Jacó

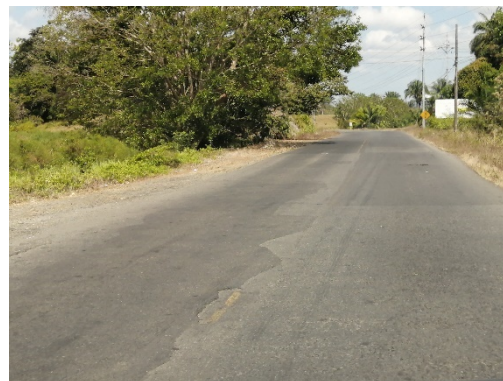
**Figura 14.** Pavimento en mal estado, después de Las Vueltas de Parrita camino a Quepos

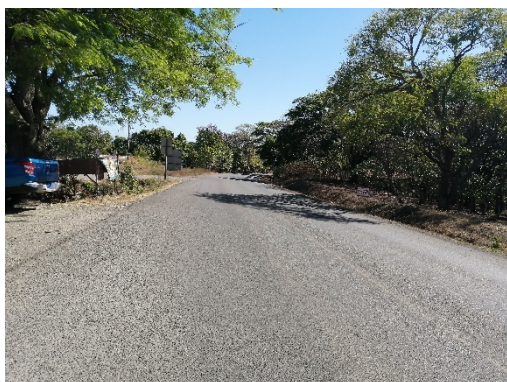
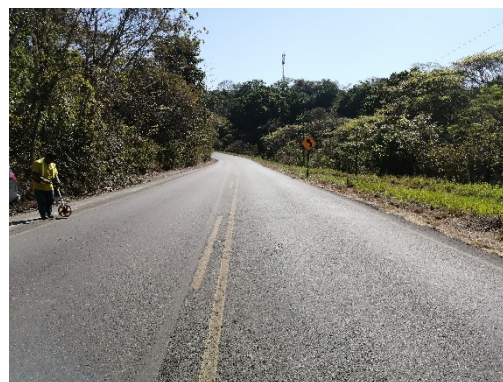
Por otra parte, existen zonas en todo el recorrido de la Ruta Nacional N° 34, con asfalto poroso y desgastado (Ver figura 15), para un total aproximado de 4 kilómetros, sectores de Lagunilla, Tárcoles, Parrita, Paquita, Pocares.

**Figura 15.** Tramos de carpeta en mal estado, sector de Lagunillas y Tárcoles respectivamente

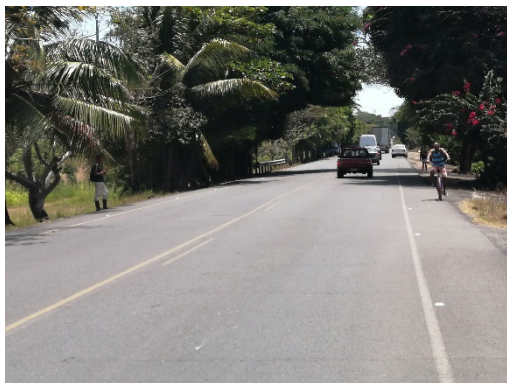
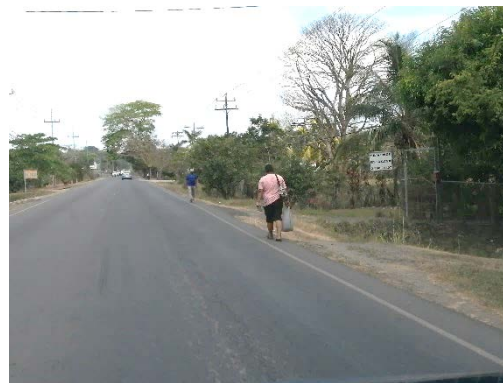
Además, se observó que, la calzada presenta diferentes tamaños en sus espaldones por el cual caminan las personas y circulan bicicletas. Algunos espaldones se encuentran en pavimento y otros en lastre, con anchos desde los 75 centímetros hasta 2.50 metros (figura 16).

**Figura 16.** Anchos del espaldón en la vía

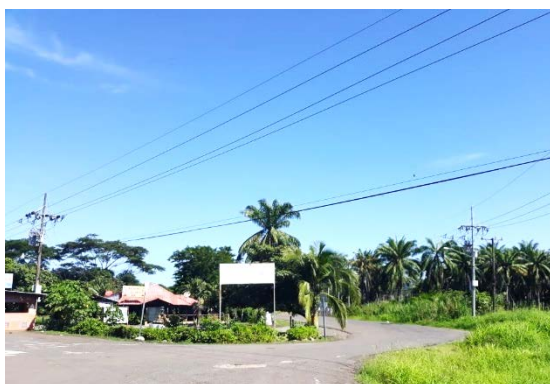
Como se mencionó anteriormente, toda la ruta nacional posee la calzada en asfalto; sin embargo, no todas las calles de entrada a las comunidades y poblados aledaños a esta carretera cuentan con estructura de pavimento asfáltico. En lo que respecta a rutas nacionales, solamente los entronques con la N° 235, N° 239 y N° 757 cuentan con la carpeta asfáltica (ver figura 17).

**Figura 17.** Intersección con Ruta Nacional N° 239 en asfalto

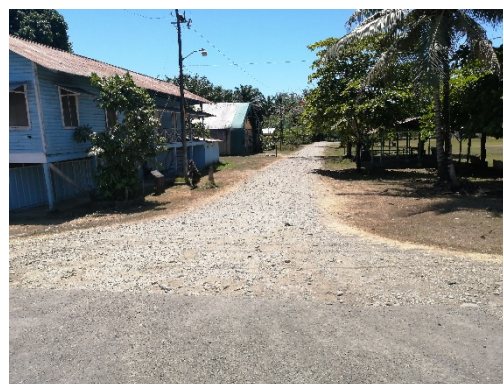
En la figura 18 se pudo ver, como algunas de las calles cantonales que la intersecan, se encuentran en lastre, así también se pudo observar rutas nacionales en esta misma condición (Ruta Nacional N° 301, N° 320 y N° 609).

**Figura 18.** Intersección con vía cantonal en lastre Pocares

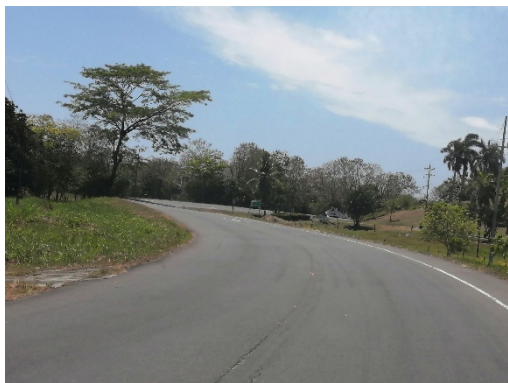
Con respecto a su geometría, presenta curvas horizontales de diferentes radios, pendientes positivas y negativas, además, zonas sinuosas (ver figura 19) y montañosas, esto último se identificó en la zona desde Lagunilla hasta Playa Hermosa. Por otra parte, desde Esterillos a Quepos, predominan las rectas con zonas de adelantamiento establecidas, aunque borrosas. (ver figura 20).

**Figura 19.** Geometría con sinuosidad en un tramo de la Ruta Nacional N° 34

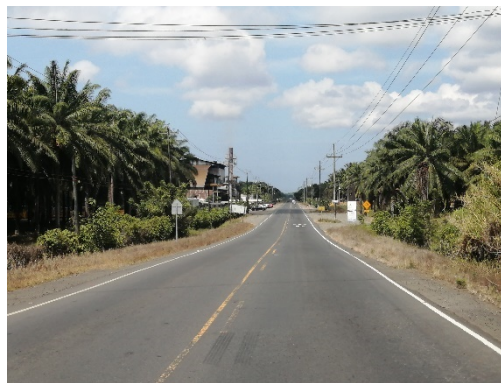
**Figura 20.** Sector de vía nacional con tramo recto

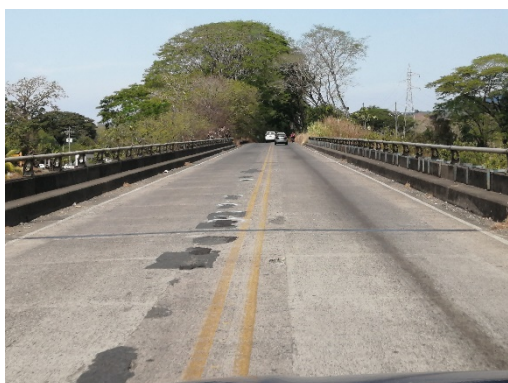
Es importante mencionar, que algunas de estas super estructuras se observan visiblemente deterioradas y con falta de demarcación, como se puede notar en las siguientes figuras.

**Figura 21.** Puente sobre Río Tulín

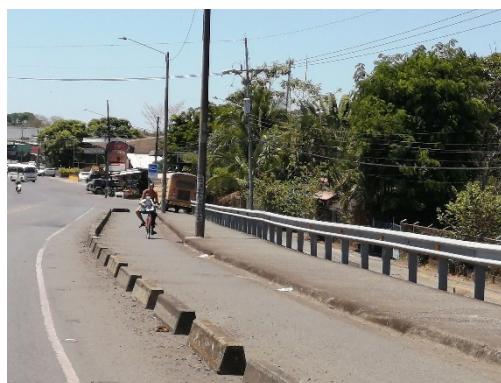
**Figura 22.** Puente sobre Río Parrita

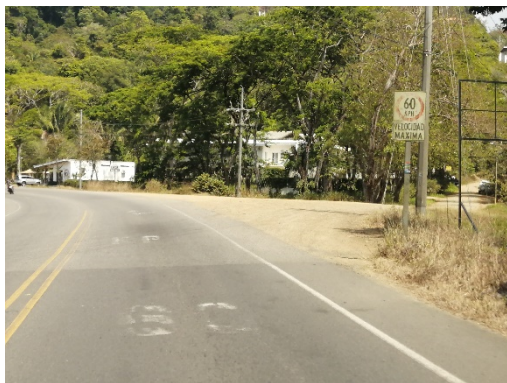
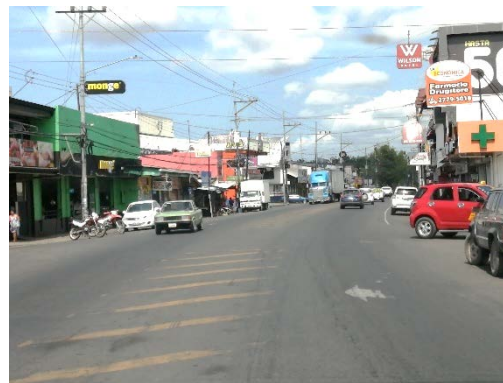
Con relación al señalamiento vertical y demarcación horizontal en el tramo de estudio, como se ha observado en algunas de las figuras anteriores, el mismo se encuentra deteriorado, poco visible o en su defecto no existe.

**Figura 23.** Demarcación vial horizontal y vertical en visible deterioro

2. Con respecto al estudio del entorno y análisis de las características viales sobre el tramo de los 94 kilómetros en la Ruta Nacional N° 34, se pudo observar que el señalamiento vertical y horizontal presenta un visible estado de deterioro, o no existe, lo cual puede provocar accidentes de tránsito, sobre todo en condiciones de lluvia.

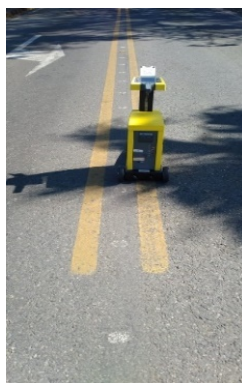
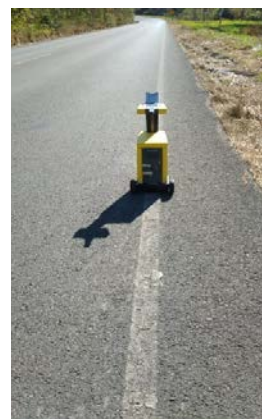
Para poder verificar la retroreflectividad de la línea centro y línea de borde, se llevó a cabo como se indicó en la metodología, por lo cual se realizó la muestra en ambos sentidos de vía, sobre la Ruta Nacional N° 34 en el tramo de estudio (Lagunilla – Junta de Naranjo), utilizando el equipo mostrado en la figura 17 y como se describe en la tabla 4.

**Figura 24.** Medición de retroreflectividad horizontal en Ruta Nacional N° 34 con reflectómetro horizontal marca Delta, modelo LTL-XL standar

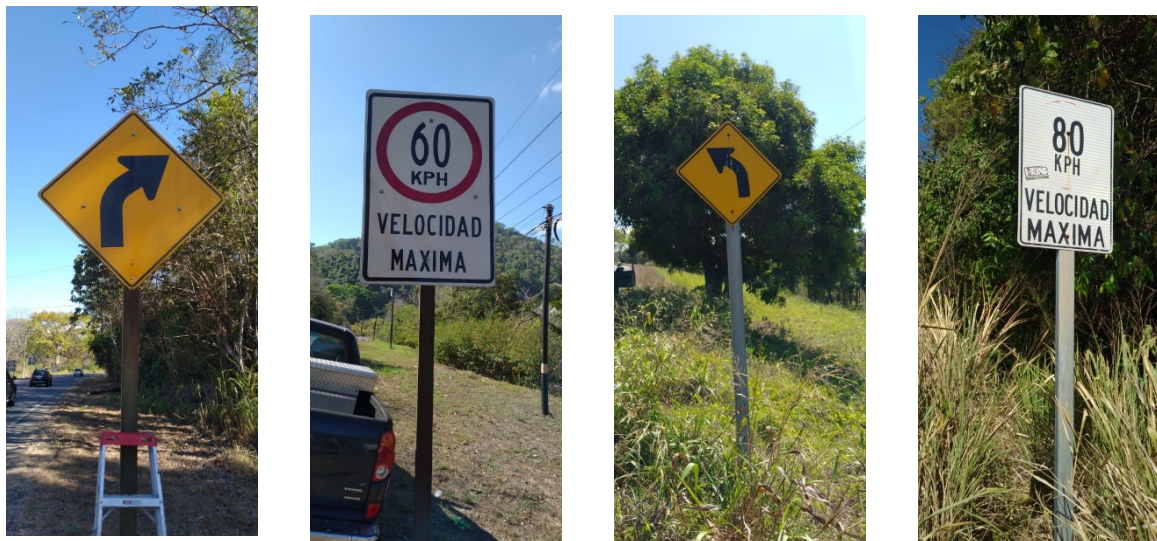
Con relación al señalamiento vertical, en el recorrido de inspección se pudo notar que existen dos tipos de tamaño (ver figura 23), el estándar (60 cm x 60 cm para señal preventiva y, 60 cm x 90 cm para la reglamentaria) y el tipo pista (90 cm x 90 cm para la preventiva y 90 cm x 1.20 m para la reglamentaria).

**Figura 25.** Señalamiento vertical, plantillas preventiva y reglamentarias en tamaño pista y estándar

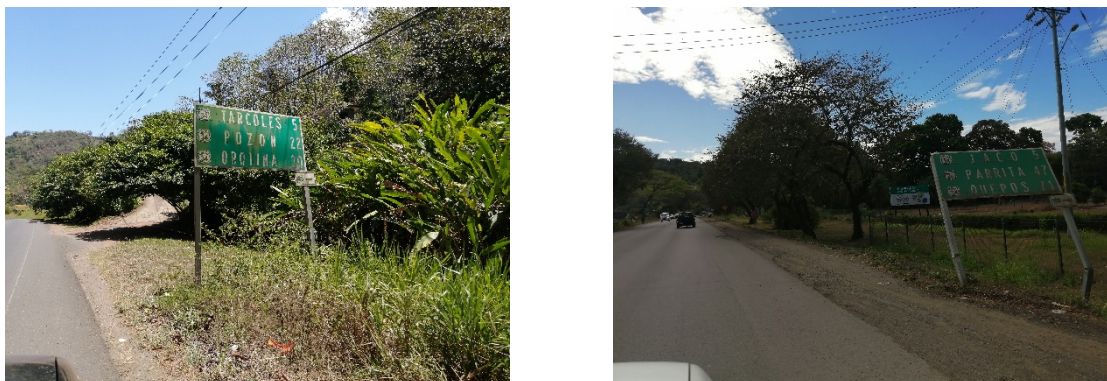
**Figura 26.** Señalamiento informativo en mal estado

a las cuales se les debe realizar el mantenimiento por parte de la DGIT (tal y como está estipulado en el convenio) que incluya: lavado, cambio de postes o en su defecto sustituirlas por completo.

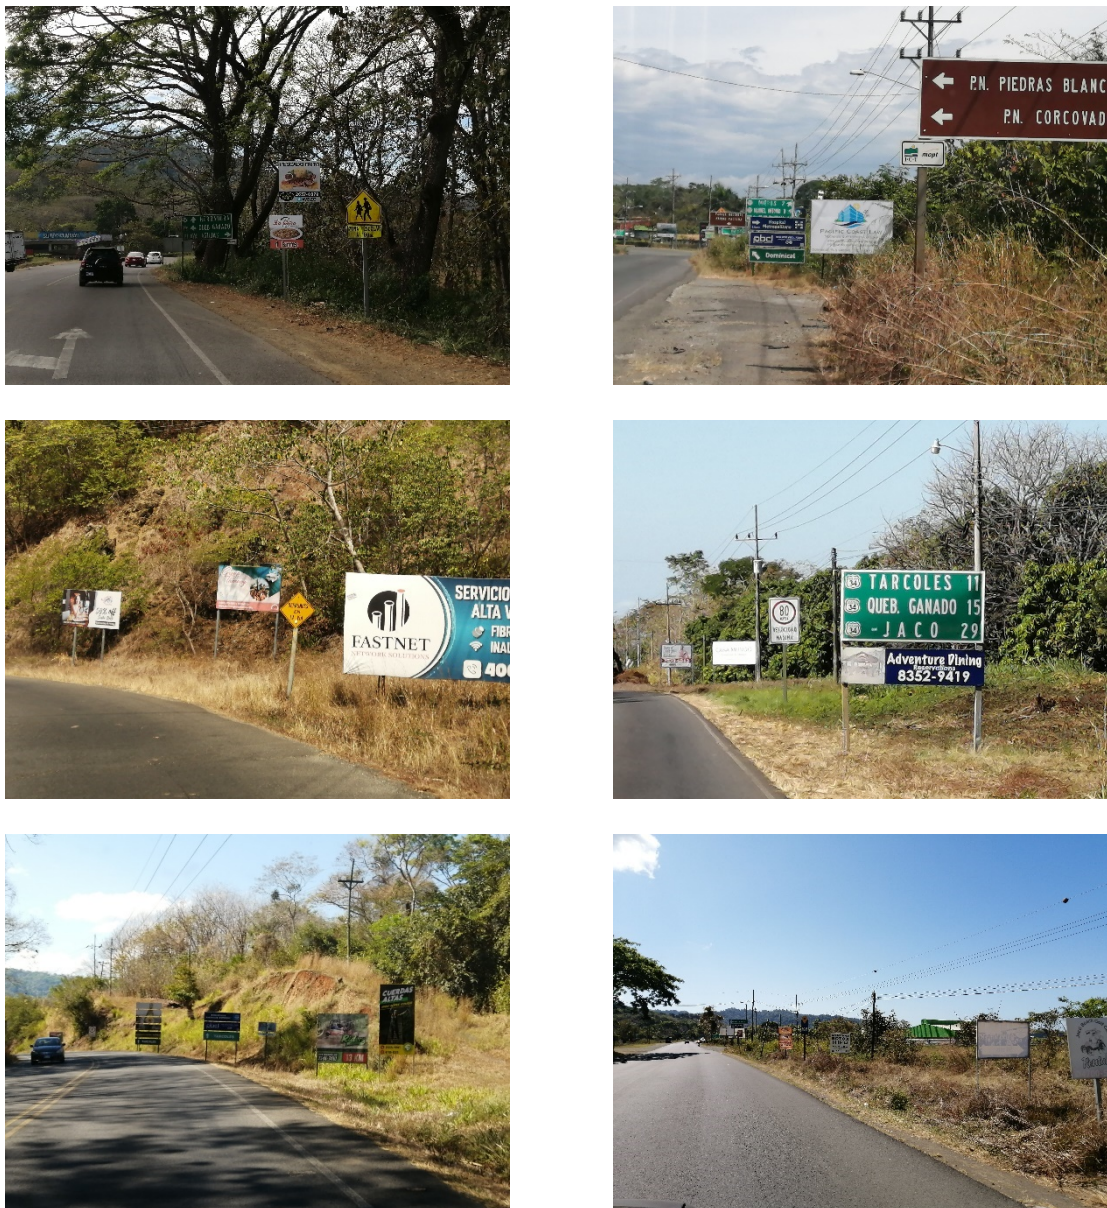
En el trayecto en estudio se pudo observar que, existen vallas y rótulos publicitarios que se encuentran sobre el derecho de vía (ver figura 27), los cuales posiblemente no cuentan con los permisos correspondientes de acuerdo con el Reglamento Derechos de Vía y Publicidad Exterior, por lo anterior, se presenta una contaminación visual (sobreestimulación visual agresiva, invasiva y simultánea) la cual capta la atención del conductor, lo distraen, lo colocan en una situación de riesgo y se puede ocasionar un accidente.

**Figura 27.** Contaminación visual entre las señales de tránsito en diferentes zonas de la Ruta Nacional N° 34 (Lagunillas – Quepos)

5. Se observaron deficiencias en relación a seguridad vial en diferentes zonas de la vía (falta de barreras de contención, contaminación visual como vallas publicitarias en el derecho de vía, falta de bahías, falta de demarcación) a las cuales es necesario buscar una solución, con el fin que los usuarios (vehículos – peatones – ciclistas) se sientan cómodos, confortables y sobre todo seguros al transitar por la carretera.

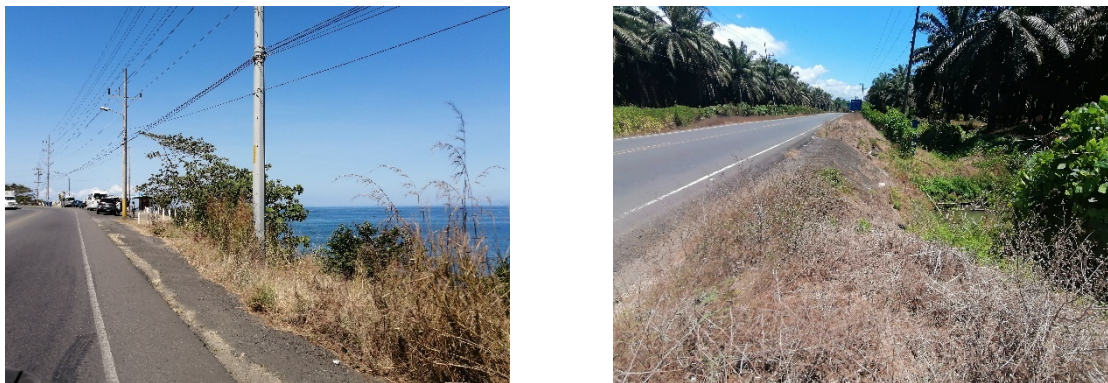
Durante el recorrido e inspección de las márgenes de la vía, se pudo notar, que existen tramos de vía donde hay un riesgo potencial a que ocurra algún tipo de accidente, puesto que, existen acantilados (Jacó), desnivel mayor entre la calzada y terrenos aledaños de más de 2.00 metros (Parrita), llegadas a los puentes (Quebrada Ganado), entre otros, los cuales no cuentan con las medidas de seguridad vial adecuadas para el paso seguro de los usuarios. (Ver figura 28).

**Figura 28.** Márgenes de vía inseguros

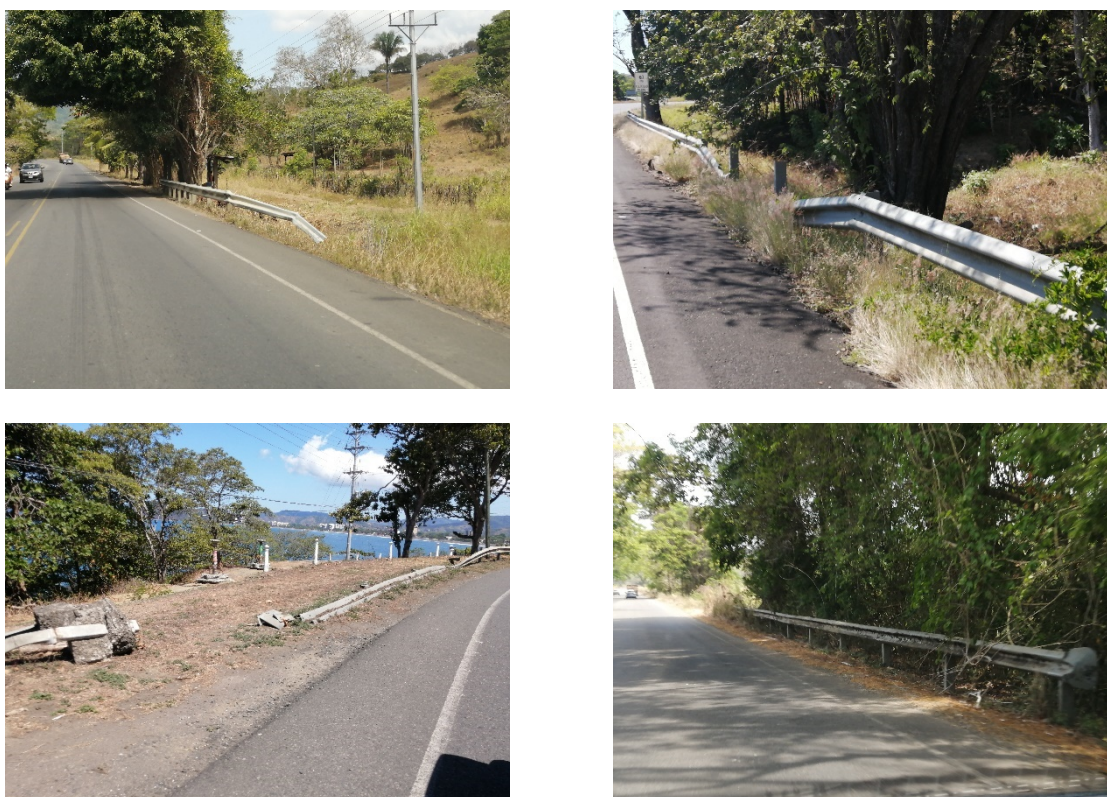
Es evidente la ausencia de sistemas de contención en algunos sectores requeridos; sin embargo, hay secciones de vía donde las barreras de contención instaladas se encuentran dañadas y ya no son funcionales; además, faltan secciones de las barandas y, las terminales no son las adecuadas dado que son del tipo “cola de pez”.

**Figura 29.** Barreras de contención en mal estado

Modificar las terminales de las barreras de contención existentes, debido a que en la actualidad cuentan con terminaciones inadecuadas, ya que están construidas en forma de “cola de pez”, lo que constituye una condición de riesgo para los usuarios, en caso de una colisión frontal. Además, se deben sustituir elementos o piezas defectuosas en las barreras contención.

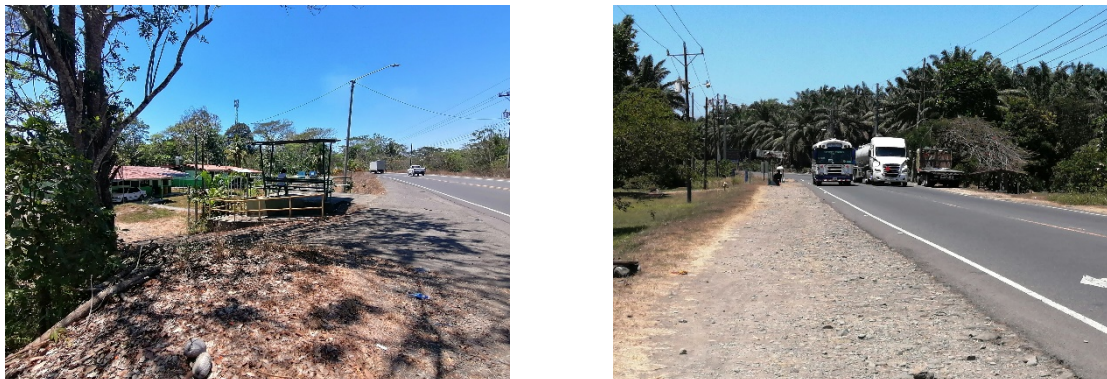
bajar a los usuarios en las paradas en tránsito, lo cual provoca disminución de capacidad vehicular, demoras, impudencias de los automotores a la hora de rebasar, entre otros.

**Figura 30.** Paradas de autobús en tránsito sobre Ruta Nacional N° 34

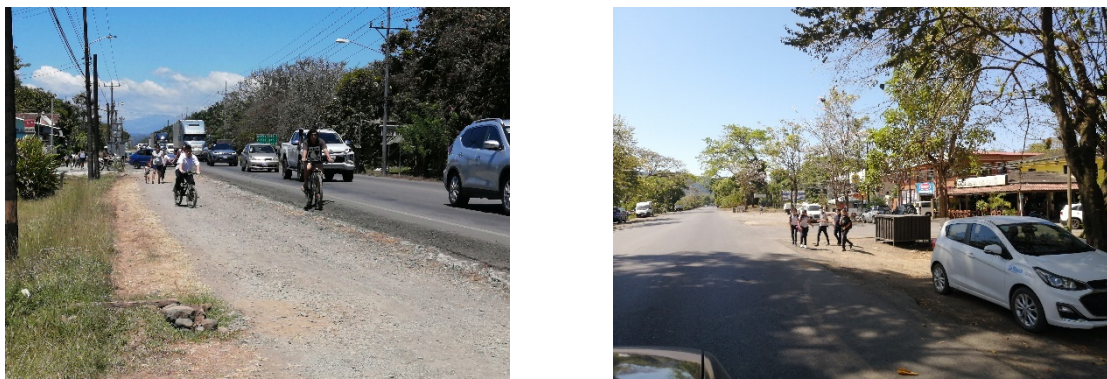
La Ruta Nacional N° 34 pasa por comunidades donde se ubican centros educativos en la margen de la vía, por lo cual se puede observar que los niños y jóvenes transitando por las márgenes o espaldones, tanto a pie como en bicicleta y, no cuentan con la infraestructura adecuada para ello. (ver figura 31).

**Figura 31.** Falta infraestructura peatonal y ciclista sobre Ruta Nacional N° 34

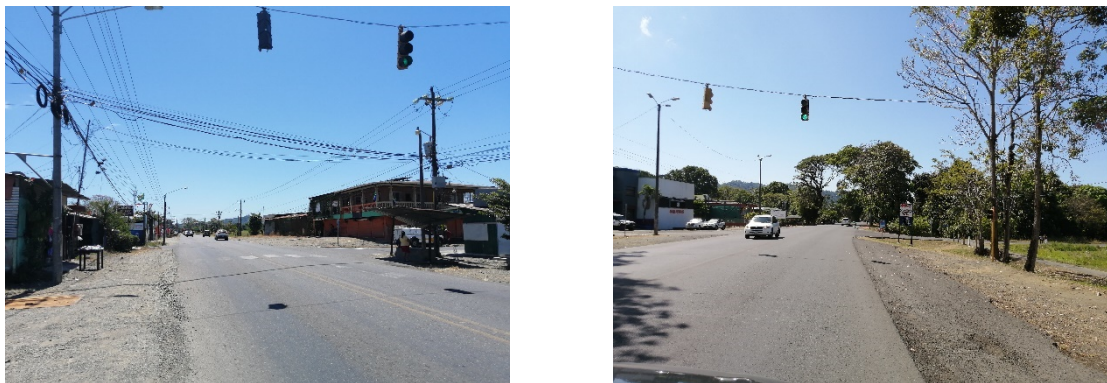
Por otra parte, se pudo notar que, en diferentes zonas de la ruta, existen semáforos peatonales, los cuales proveen un espacio exclusivo para el cruce de los peatones por la calzada. Estos se localizan en la cercanía de la Escuela Central de Jacó y Colegio Técnico de Jacó, en la Escuela de Los Ángeles e inmediaciones del Colegio Técnico en Parrita y, en la Escuela de Paquita en Quepos. Como se puede observar en la figura 32, en las zonas donde se ubica un semáforo peatonal, hace falta la demarcación horizontal y vertical.

**Figura 32.** Semáforos peatonales en zonas escolares

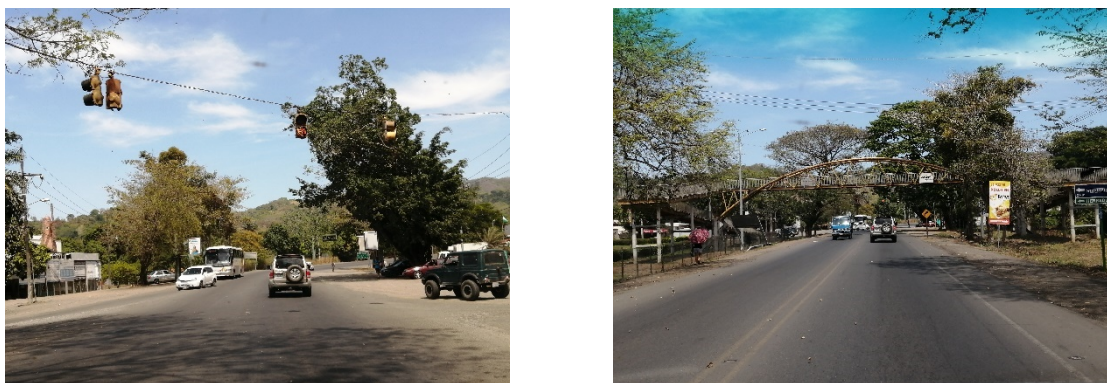
Por las condiciones que se presenta en la intersección de la comunidad de Herradura (cantidad de peatones, ancho, etc.) y los estudios técnicos realizados en años anteriores, esta cuenta con semáforo intermitente de prevención y un puente peatonal para el cruce seguro de las personas del pueblo hacia la playa o viceversa (figura 33).

**Figura 33.** Semáforo de prevención y puente peatonal en Herradura

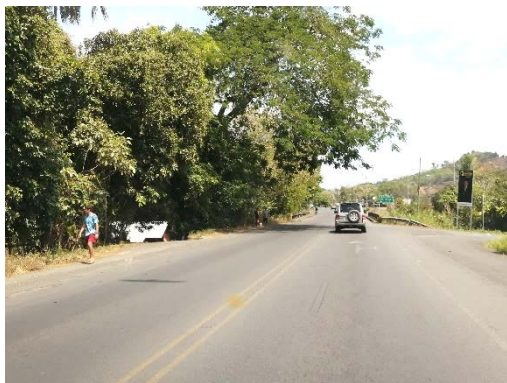
Por otra parte, durante la inspección del tramo de ruta nacional en estudio, se pudo notar flujo importante de peatones en los diferentes centros de población; sin embargo, la Ruta Nacional N° 34, no posee aceras en cada una de estas comunidades, como lo son: Herradura, Quebrada Ganado, Jacó, Parrita, Esterillos Centro, Bejuco, entre otros.

**Figura 34.** Peatones caminando dentro de la calzada sobre Ruta Nacional N° 34

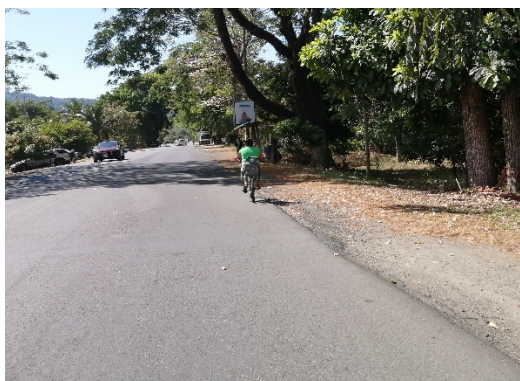
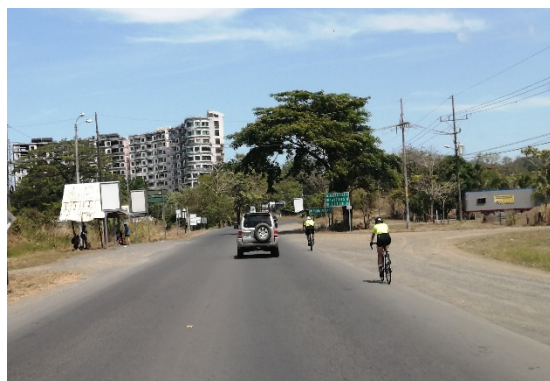
**Figura 35.** Ciclistas en Ruta Nacional N° 34

Por lo anterior, es preciso llevar a cabo los estudios técnicos adecuados para determinar si es viable el dotar a las personas que utilizan la bicicleta de una infraestructura ciclista en diferentes secciones de la vía nacional, sobre todo en los centros de población.

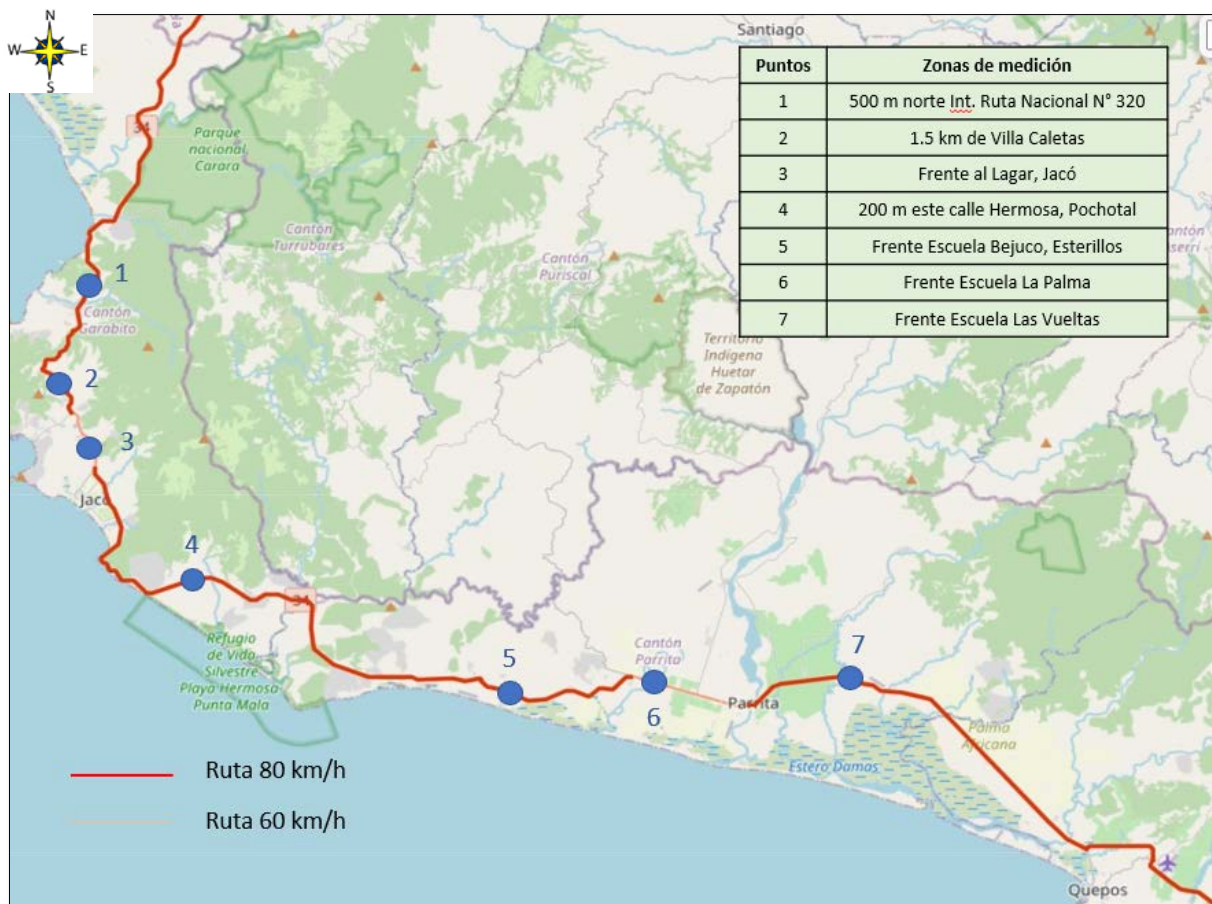
En la figura 36 se muestran los puntos representativos del tramo de estudio (Lagunillas – Junta Naranjo), en los que se llevó a cabo la toma de velocidades. Es importante indicar que estos puntos se establecieron de manera que exista al menos uno de ellos en cada sección de control que componen este tramo de la ruta.

**Figura 36.** Puntos de referencia de toma de velocidades sobre Ruta Nacional N° 34  
**Fuente.** Geoportal MOPT
