Estudio Técnico de Reductor de Velocidad, Ruta de Travesía N°30106, Barrio El Molino, Cartago, Cartago.

DIRECCIÓN GENERAL DE INGENIERÍA DE TRÁNSITO
DEPARTAMENTO DE ESTUDIOS Y DISEÑOS

Ficha técnica del documento		
1. Número de Informe: MOPT - 03 - 05 - 01 – 0332 - 2023	2. Número de Expediente: ED-EB-22-0424	
3. Título: Estudio Técnico de Reductor de Velocidad, Ruta de Travesía N°30106, Barrio El Molino, Cartago, Cartago.	4. Fecha del Informe: julio de 2023

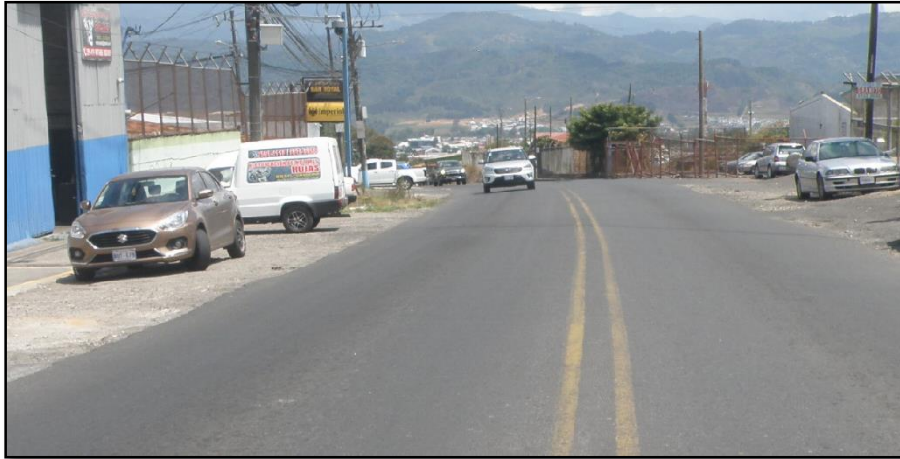
Figura 2 Ruta de Travesía N°30106, Barrio El Molino, Cartago, vista Norte-Sur.

El ancho promedio de la calzada en este sector es de 7.0 metros. Cabe indicar que la vía cuenta con amplias zonas de sobre ancho, generando un efecto de amplitud en la vía.

La característica topográfica de la zona es regular y presenta una condición de buena visibilidad de la ruta, al ser una recta sin obstáculos en el tramo de la ruta analizada.

En cuanto al señalamiento vial horizontal observado en la vía, únicamente es visible la Doble Línea Continua Amarilla, que indica la división de los carriles vehiculares, no obstante, se denota un cierto desgaste.

En referencia al señalamiento vertical, no se detecta la instalación de ningún tipo de dispositivo en el sitio analizado.

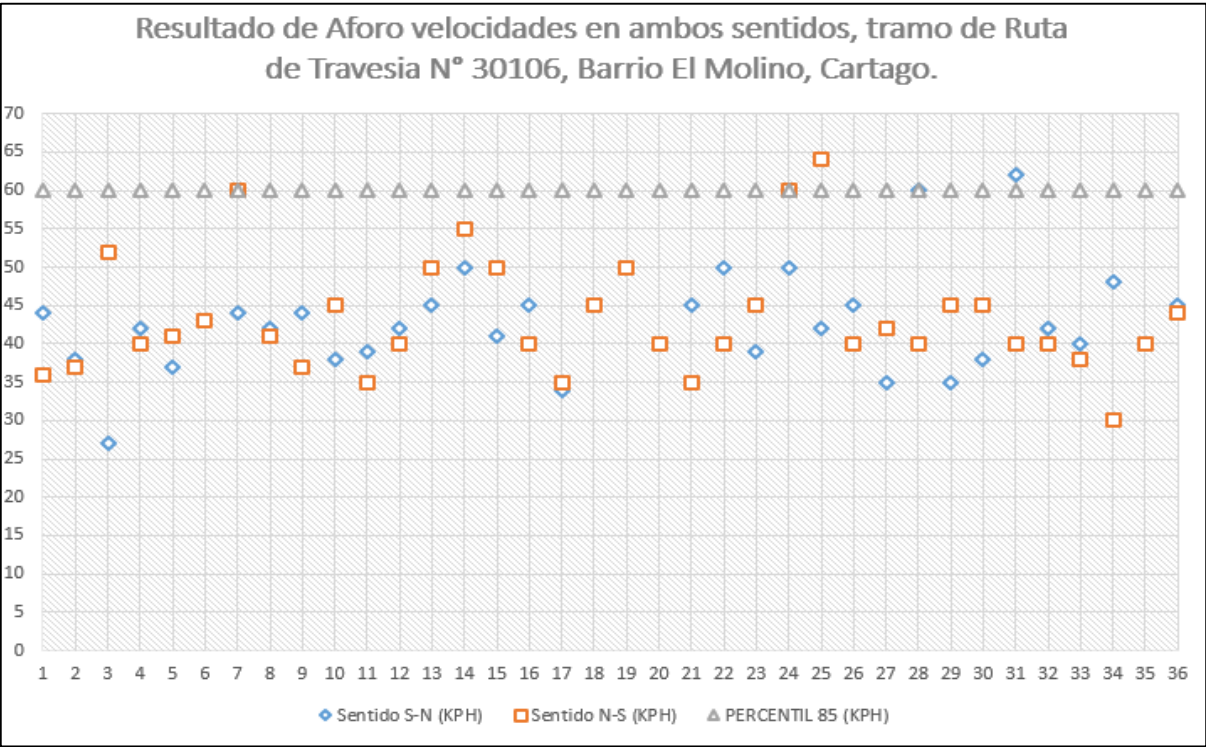
Gráfico 1 Resultados de Aforos de Velocidades.

A continuación, se presentan los resultados de los aforos de velocidades realizados el 12 mayo de 2023, con el objetivo de cuantificar el rango de las velocidades en ambos sentidos de la vía, tomado en consideración los lineamientos técnicos según el Decreto N°40601 Reglamento para la Instalación y Eliminación de Reductores de Velocidad en las Vías.

AFORO DE VELOCIDADES		
MEDICION	SENTIDO S-N (KPH)	SENTIDO N-S (KPH)
1	44	36
2	38	37
3	27	52
4	42	40
5	37	41
6	43	43
7	44	60
8	42	41
9	44	37
10	38	45
11	39	35
12	42	40
13	45	50
14	50	55
15	41	50
16	45	40
17	34	34
18	45	45
19	50	50
20	40	35
21	45	40
22	50	40
23	39	45
24	50	60
25	42	64
26	45	40
27	35	42
28	60	40
29	35	45
30	38	45
31	62	40
32	42	40
33	40	38
34	48	30
35	40	40
36	45	44
VELOCIDAD PROMEDIO	43	43
PERCENTIL 85	50	51

El 85% de los vehículos que transitan por el tramo de la ruta en sentido Sur-Norte, lo hacen con una velocidad menor o igual a 50 KPH, mientras tanto solo un 15% lo hacen a una velocidad igual o superior a esta velocidad, por lo cual, según la normativa vigente, no se recomienda la instalación de un reductor de velocidad.

En el caso del sentido Norte-Sur, se desprende que 85% de los vehiculos transita una velocidad menor o igual a 51 KPH, por lo cual solo un 15% se desplaza a una velocidad igual o mayor a esta, según este dato, por normativa, tampoco es recomendable la instalación de reductores de velocidad.

Según la normativa vigente, los valores del percentil 85 obtenidos de 50 y 51 KPH en cada uno de los sentidos, se encuentra por debajo del valor de la velocidad de referencia establecido en 60 KPH, el cual se establece en función de la velocidad máxima establecida de 40 KPH, más 20 KPH, según la normativa. Para los resultados obtenidos según el aforo de velocidades realizado en el sitio, en ninguno de los casos el valor de referencia del percentil 85, supera el valor de 60 KPH, por lo que técnicamente y según
