Diseño del señalamiento vial de la Ruta Nacional N° 711

DIRECCIÓN GENERAL DE INGENIERÍA DE
TRÁNSITO

MOPT-03-05-01-0669-2022

Información técnica del documento		
1. N° Informe MOPT-03-05-01-0669-2022	2. N° de Expediente RE-SR-EB-21-0041	
3. Título Diseño del señalamiento vial diseño vial de la Ruta Nacional N° 711.	4. Fecha del informe 6 de octubre de 2022

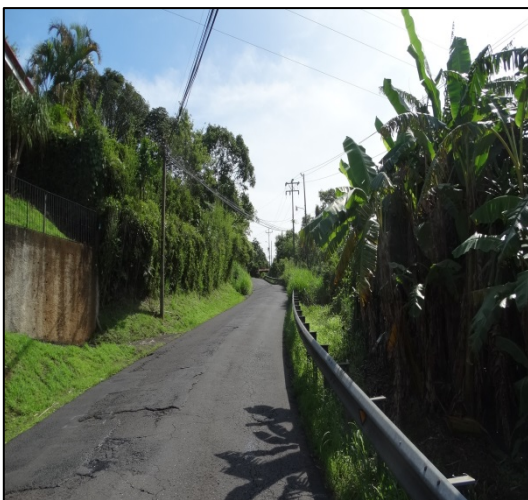
Figura N° 2. Tramos sin aceras, zonas verdes y calzada en mal estado.

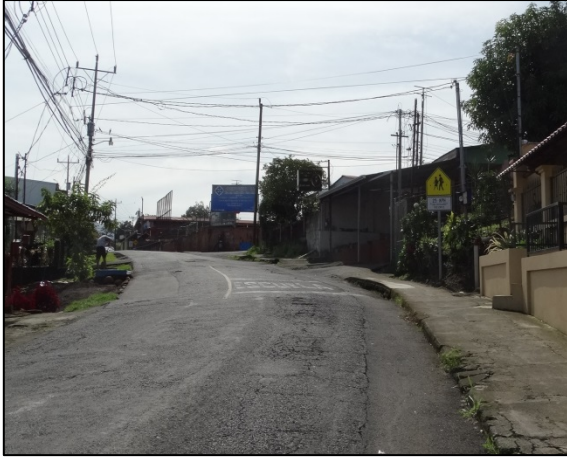
Figura N° 3 Señalamiento horizontal borroso, vertical en regular estado

- Existe señalización vertical, aunque está incompleta, falta señalamiento preventivo que advierta de la presencia de las intersecciones, zona escolar y curvas.
- El señalamiento horizontal esta borroso, no cumple con la normativa, y no cuenta con captaluces.
- Existen 6 reductores de velocidad, todos aprobados, con señalización vial, incompleta y borrosa, además no cuentan con las dimensiones establecidas en el Decreto Ejecutivo No. 40601 – MOPT “Reglamento para la Instalación y Eliminación de Reductores de Velocidad en las Vías Públicas Terrestres”.
- Hay aceras solo en algunos tramos, no hay continuidad, lo que pone en peligro a los peatones que transitan sobre la calzada.

- Del levantamiento geométrico se determinó que es necesaria la construcción de aceras en algunos tramos.
- El señalamiento vial de la Ruta Nacional N° 711, requiere mantenimiento.
- El señalamiento horizontal no cumple la norma para los valores de retrorreflexión, por lo tanto, necesita ser redemarcada.
- El señalamiento vertical debe ser completado. Existen faltantes en las zonas escolares e intersecciones.
- No se encontraron zonas de adelantamiento.
- Se ubicaron 6 reductores de velocidad, aprobados, pero su geometría no cumple con la normativa.
- Se ubicaron tres escuelas y un ebais, a los cuales se diseñó el señalamiento respectivo.
- El uso del suelo es urbano en la mayor parte de la ruta, por lo que se observaron peatones.

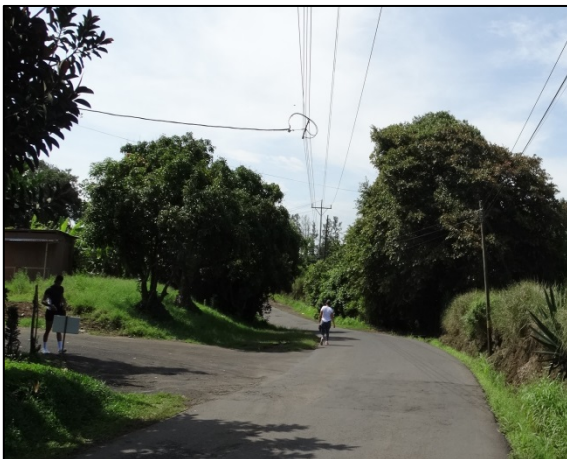
Figura N° 4. Curvas sin señalización vial y peatones en la vía.

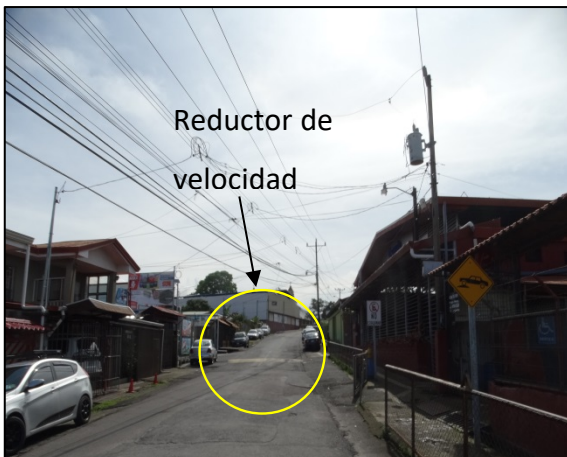
Figura N° 5 Reductores de Velocidad con señalamiento vial, borroso o inexistente.

La reconstrucción de los reductores de velocidad existentes cumpliendo con lo dispuesto en el Decreto Ejecutivo No.40601-MOPT "Reglamento para la Instalación y Eliminación de Reductores de Velocidad en las Vías Públicas Terrestres".

Es importante indicar que el reductor de velocidad debe ser construido en concreto o asfalto, sin armadura metálica, con una dimensión de 1.2 metros de ancho por 5 centímetros de alto y no se debe alterar la superficie de la carpeta de concreto asfáltico o del concreto hidráulico de la calzada.

Además, después de construido el CONAVI debe demarcarlo con pintura amarilla reflectante e informar a esta oficina regional para realizar la señalización vial correspondiente.

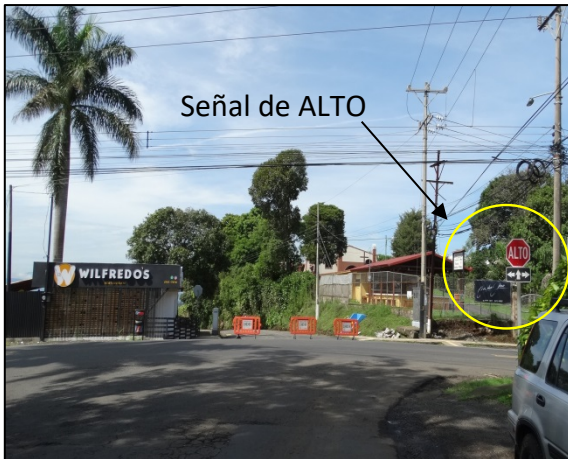
Figura N° 6 Fin de la ruta, intersección Ruta Nacional N°107, con señal vertical de ALTO y no hay señalamiento horizontal.
