Estudio técnico de mejoramiento de señalización vial en Tacares Norte de Grecia, sobre Ruta Cantonal Calle Epifanio

DIRECCIÓN GENERAL DE INGENIERÍA DE TRÁNSITO
DEPARTAMENTO DE REGIONALES

MOPT-03-05-01-0291-2022

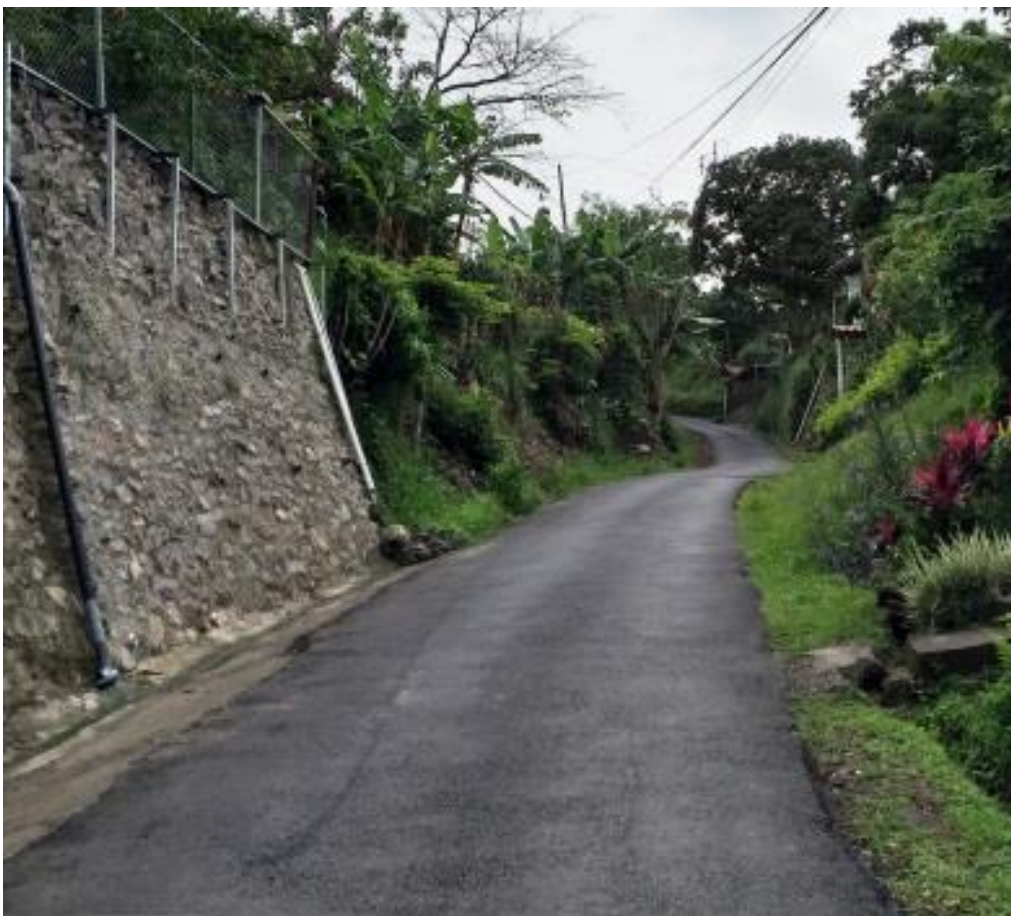
La zona de estudio cuenta doble sentido de circulación (con anchos de carril de 2 m o menos), con pendientes de 6%, una velocidad máxima reglamentaria de 40 km/h, no cuenta con aceras peatonales y se encuentra dentro de zona residencial. A continuación, se muestran imágenes de la zona de estudio:

Figura 2. Calle Epifanio sentido sur – norte

el tramo de 240 m de ruta cantonal al tener un ancho de vía tan limitado y al existir una ruta alterna como lo es la Ruta Nacional N° 118 de forma paralela se recomienda dejar la Calle Epifanio en un solo sentido de “sur – norte”. Su demarcación de línea de borde blanca de 10 cm de espesor. A continuación, se resume la propuesta de diseño:

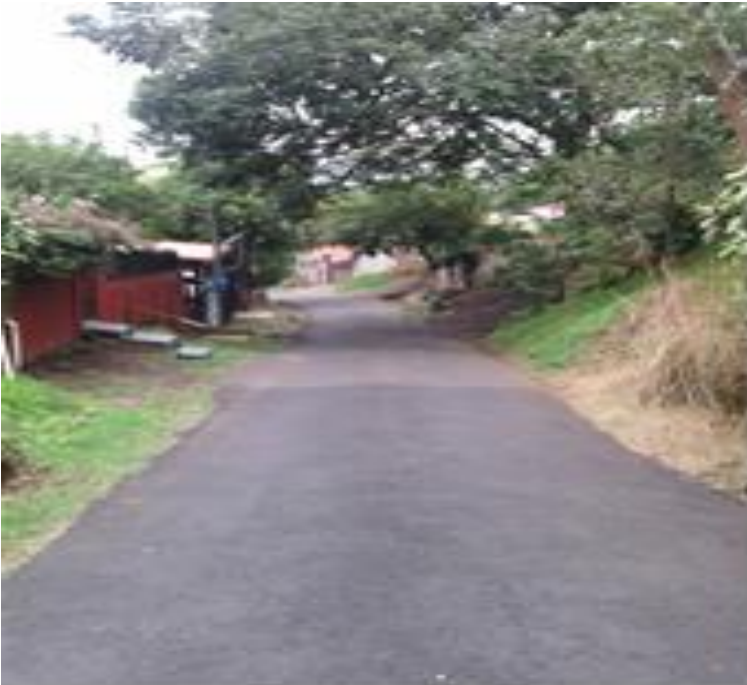
Figura 3. Calle Epifanio sentido norte – sur

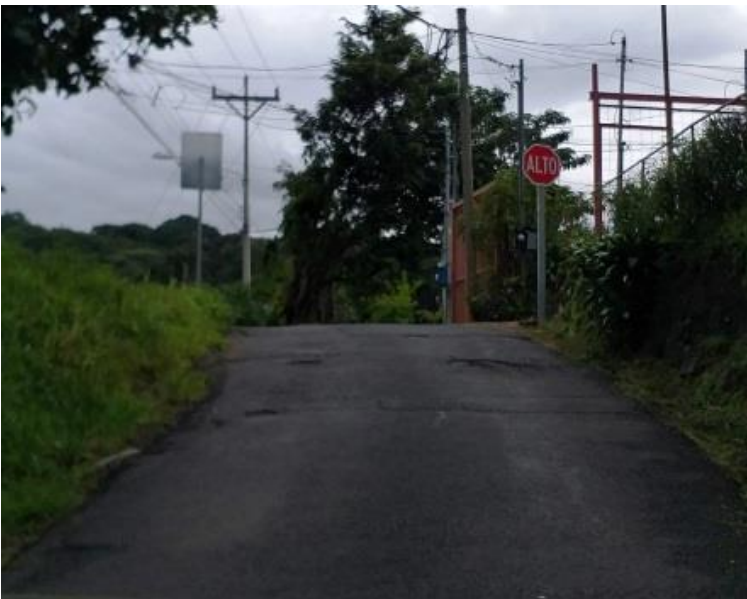
2.1.2 Características de la zona de estudio. En tramo de 240 m de Calle Epifanio, sobre Ruta Cantonal, se efectuaron los levantamientos de las características geométricas de la zona, específicamente en el punto donde se solicita el mejoramiento de la señalización. Este tramo de Ruta Cantonal, se encuentra en asfalto en estado regular y con ancho de vía promedio de 4 m, sin demarcación horizontal y con una señal de ALTO y NO HAY PASO como señalamiento vertical en el acceso norte.

Figura 4. Señalamiento vertical presente en la zona de estudio

Cantidad	Código	Descripción	Ubicación
1	R-2-8b	40 KPH VELOCIDAD RESTRINGIDA	20 m al “norte” de la intersección con la Ruta Nacional N° 118, sobre la calle en estudio, ubicar al lado derecho de la vía en el sentido “sur – norte”
1	R-1-1	Señal de ALTO	Eliminar señal existente en sentido “norte – sur”
