MINISTERIO DE OBRAS PUBLICAS
Y TRANSPORTES

DIVISION DE OBRAS PUBLICAS
PROYECTO SAN JOSE - SIQUIRRRES

VOLUMEN II

INFORME FINAL DE CONSTRUCCION

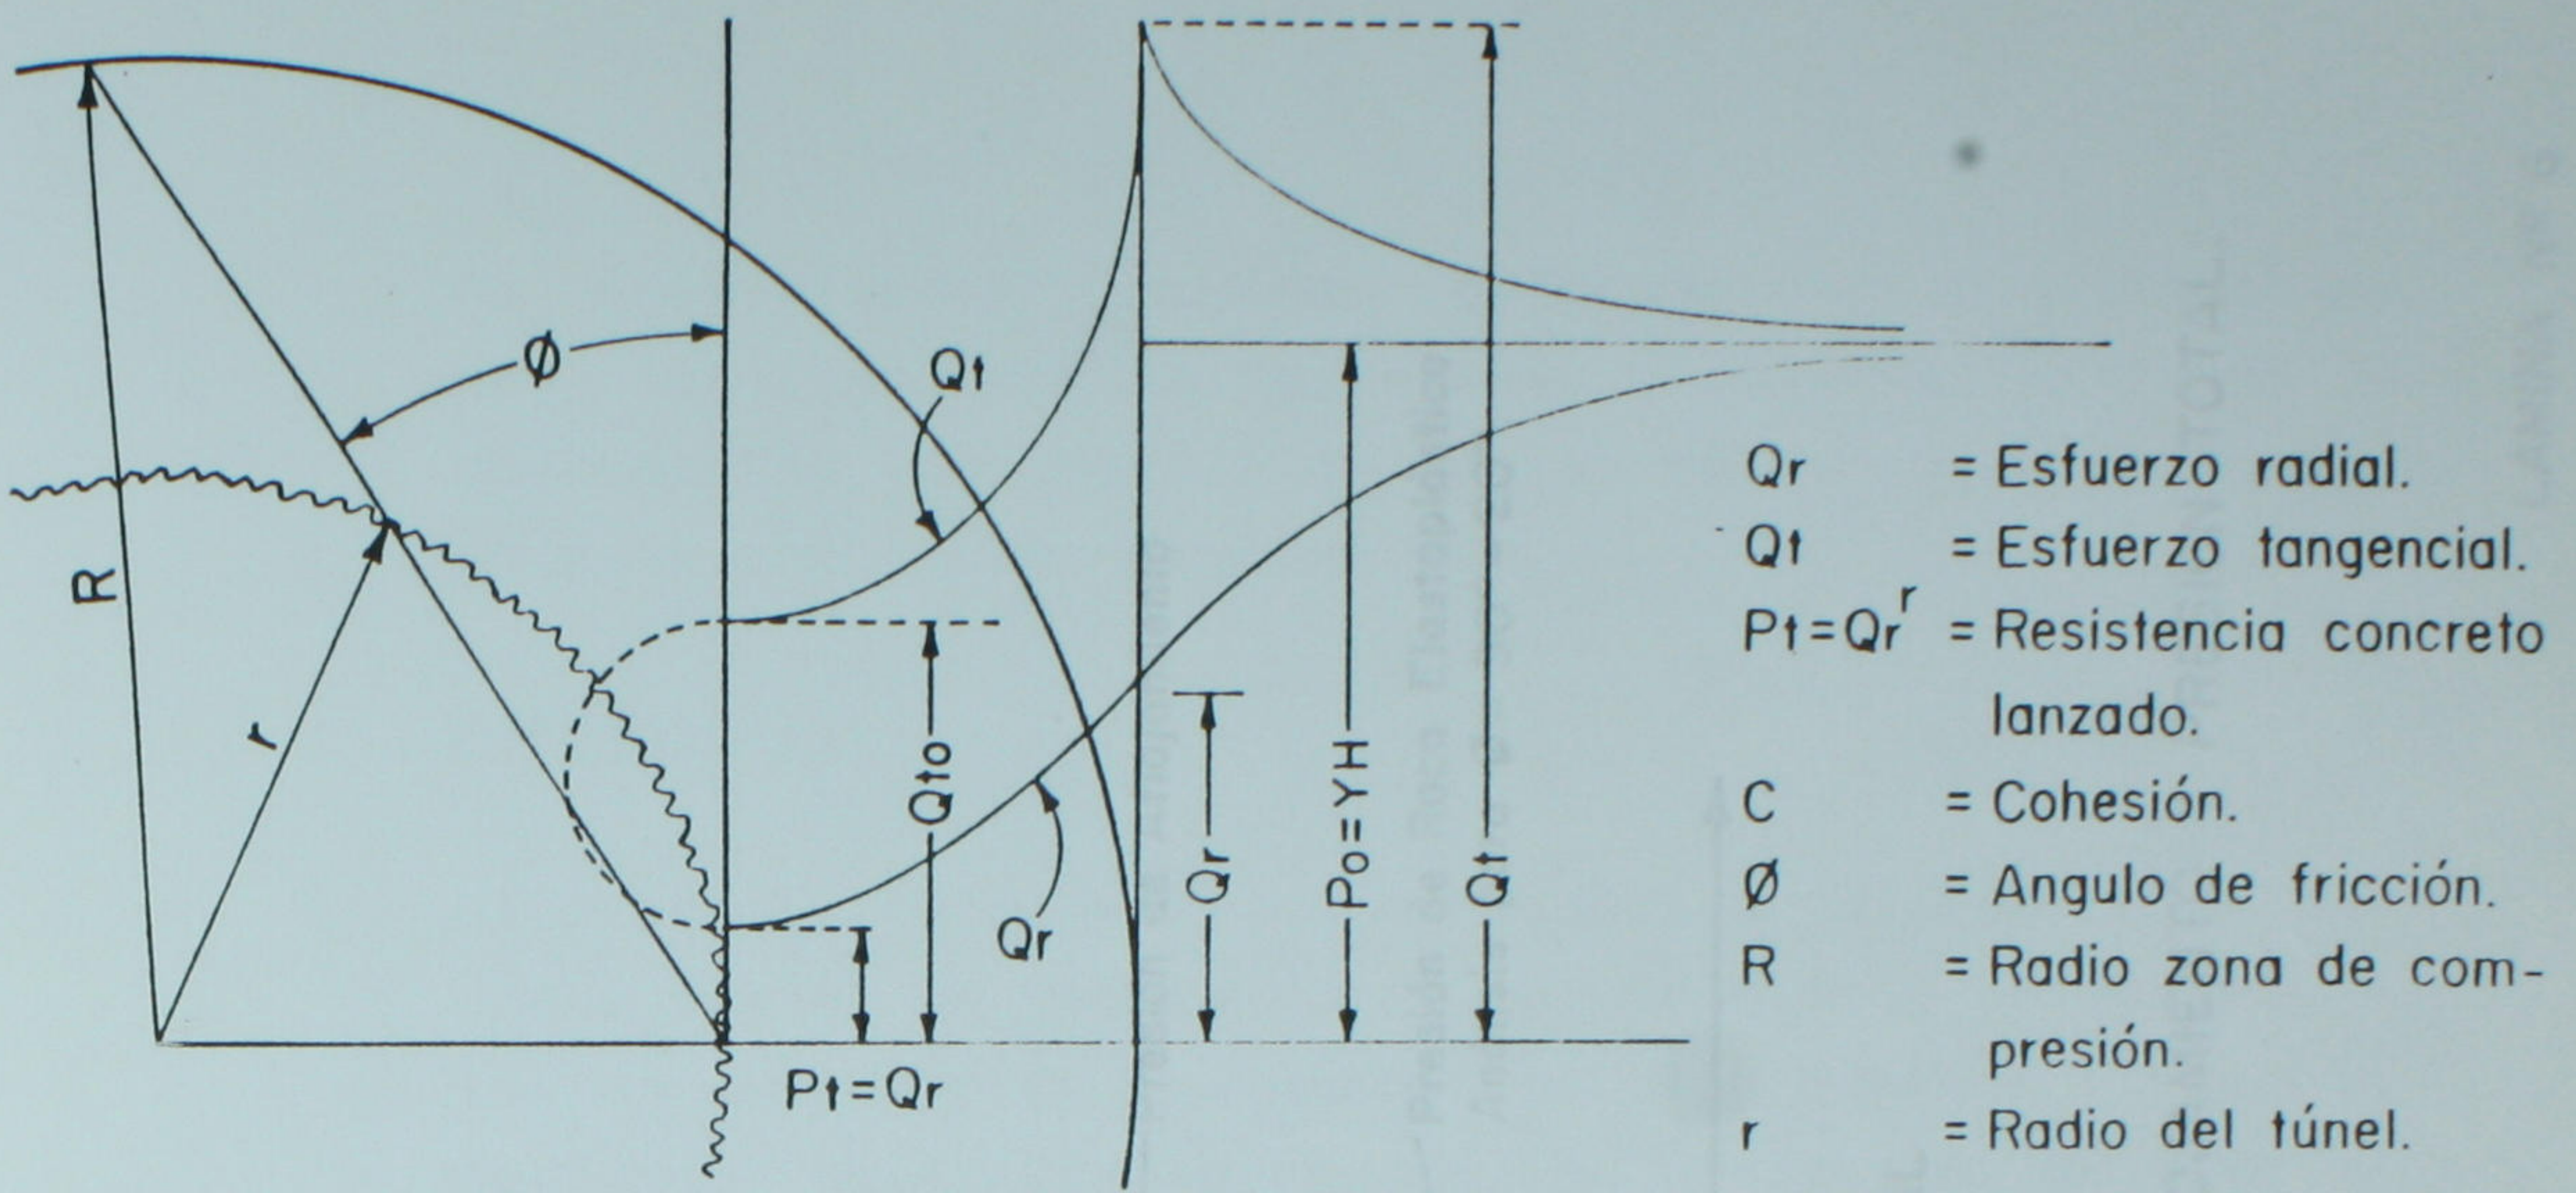
FIGURA TOMADA DE REF. 4
ESFUERZOS Y DEFORMACIONES ALREDEDOR DE UNA CAVIDAD
(SEGUN NUOSBAUM)

Cuando se excava la roca, encontramos los esfuerzos existentes de la roca P_{t0} y P_{r0} . El equilibrio es perturbado, resultando una redistribución de esfuerzos. La roca trata de curar sus heridas, convergiendo hacia la claridad, logrando así una descompresión. Esta redistribución de esfuerzos continua, ya sea hasta la falla, o hasta que un nuevo equilibrio de esfuerzos se establezca.

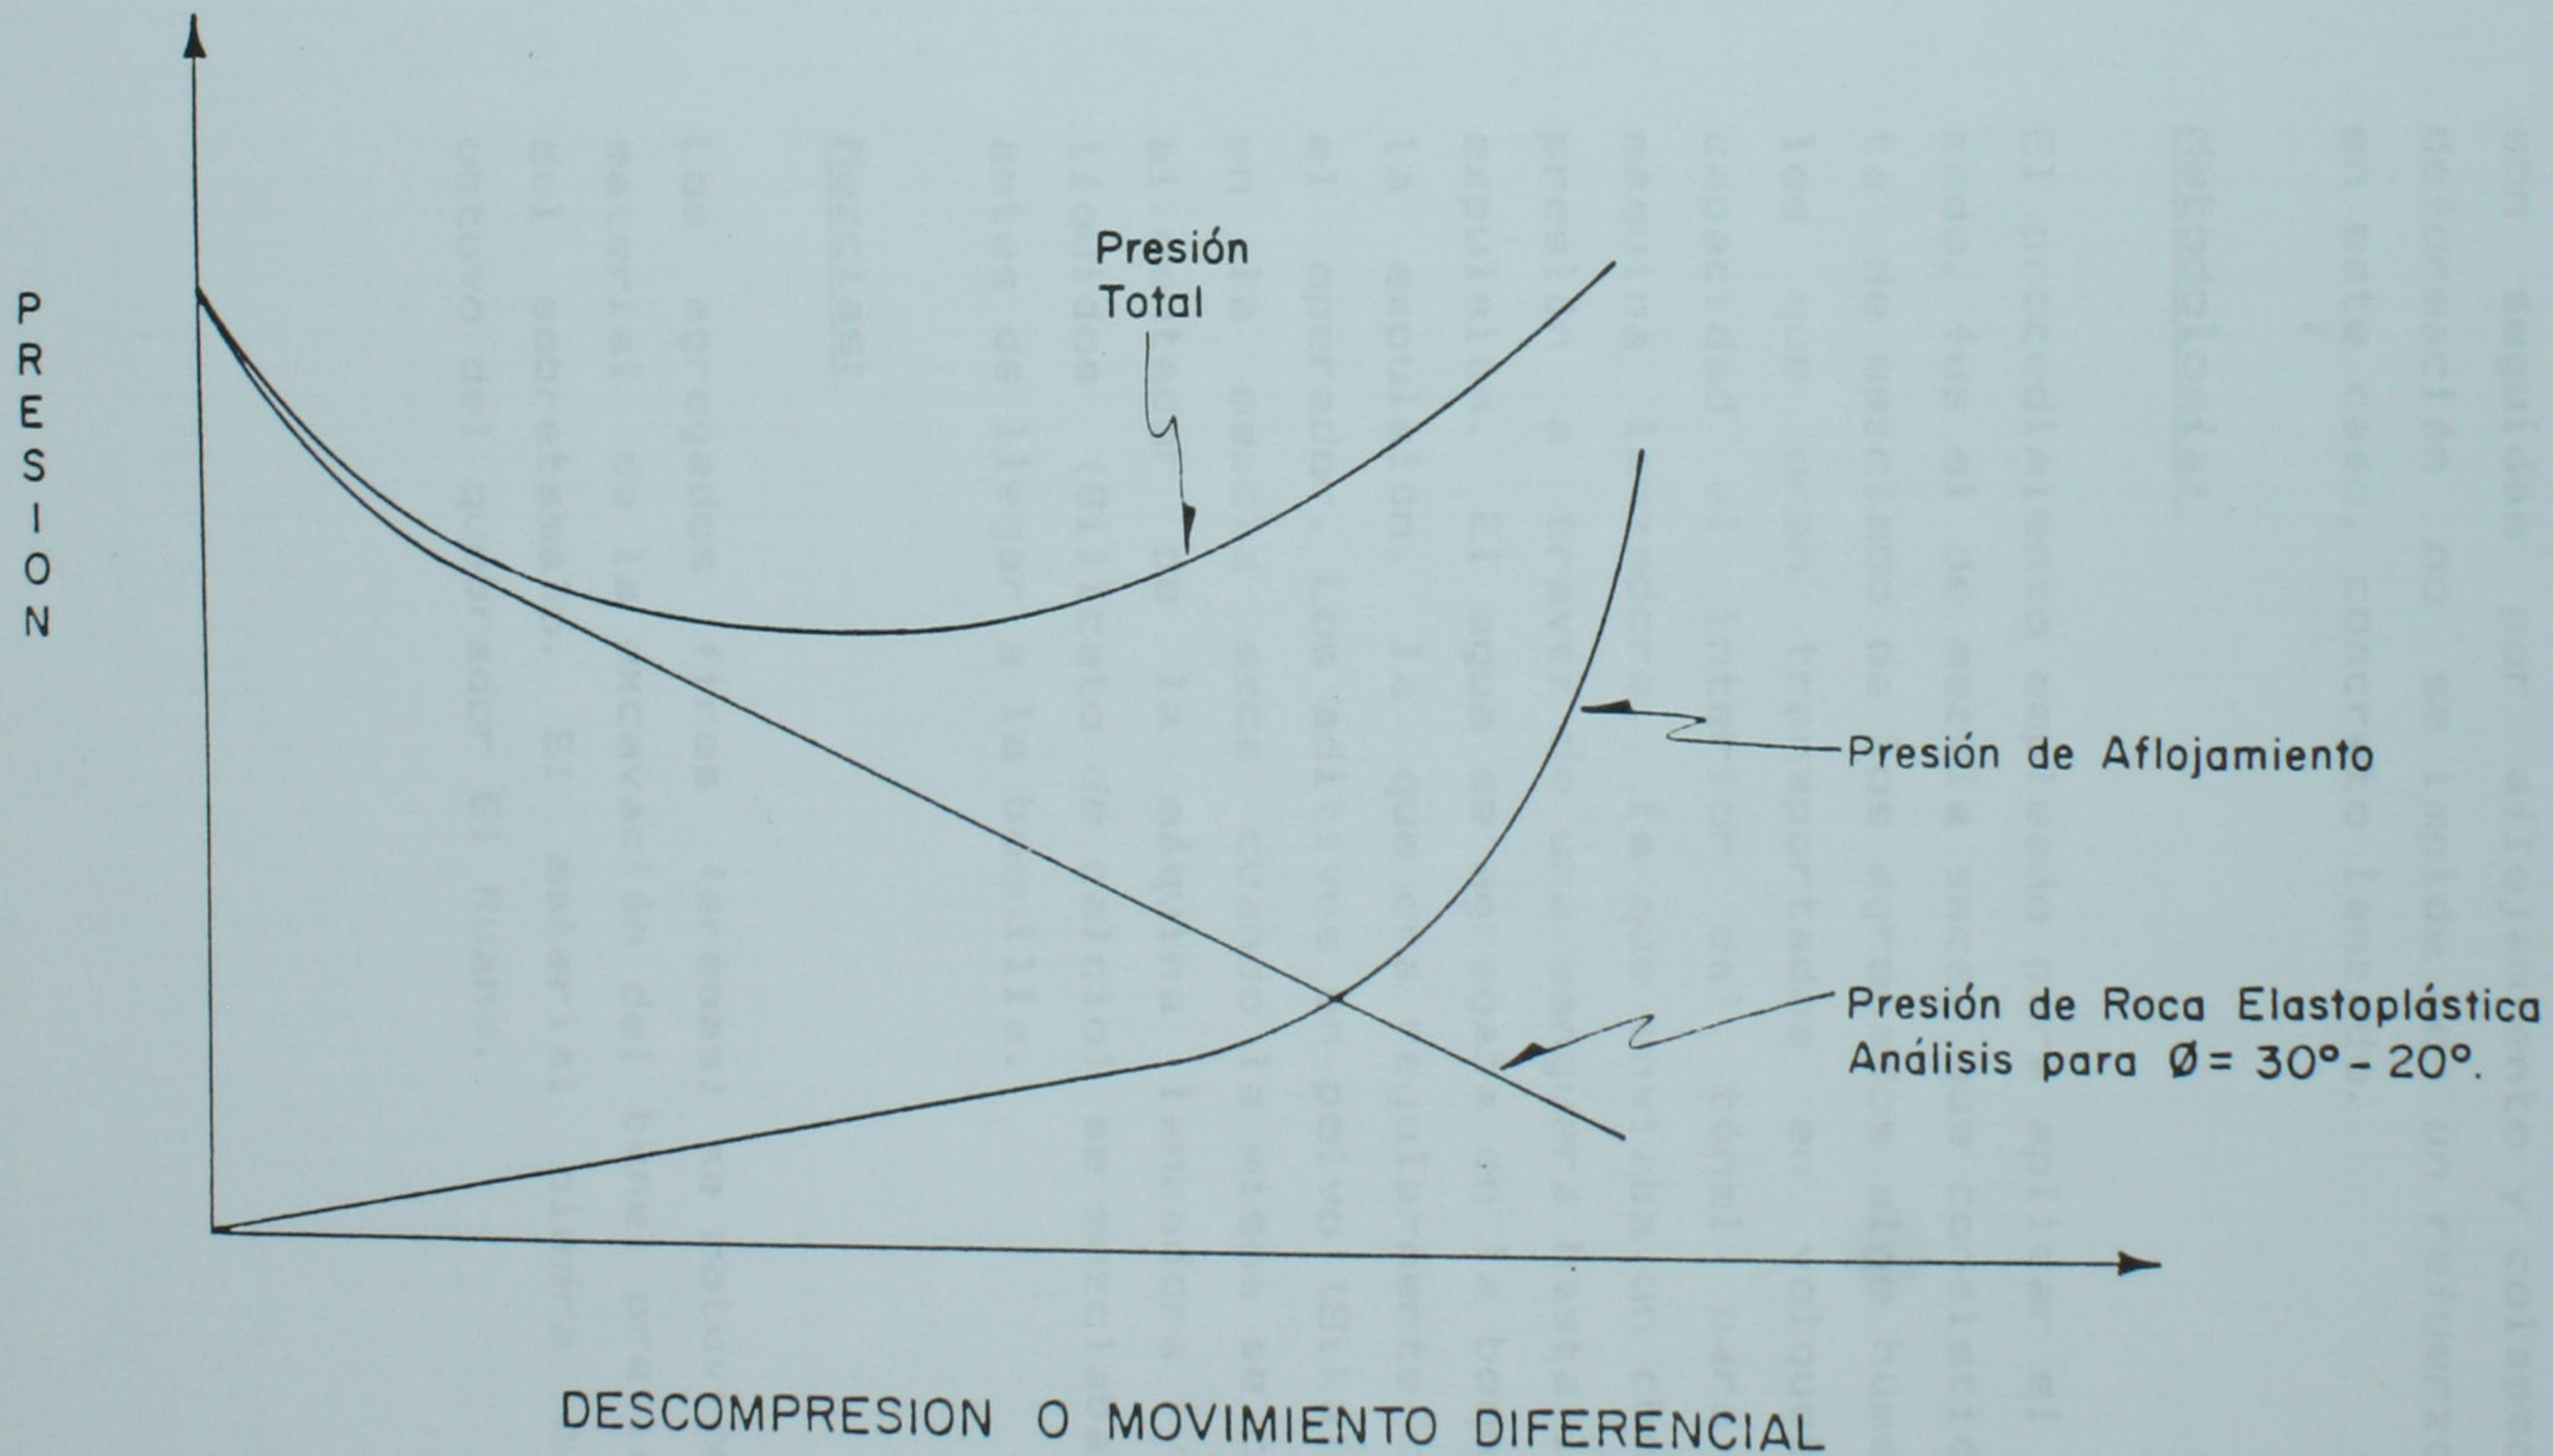
FIGURA TOMADA DE REF. 4.
 ESFUERZOS Y DEFORMACIONES ALREDEDOR DE UNA CAVIDAD.
 (SEGUN NUGSBAUM).

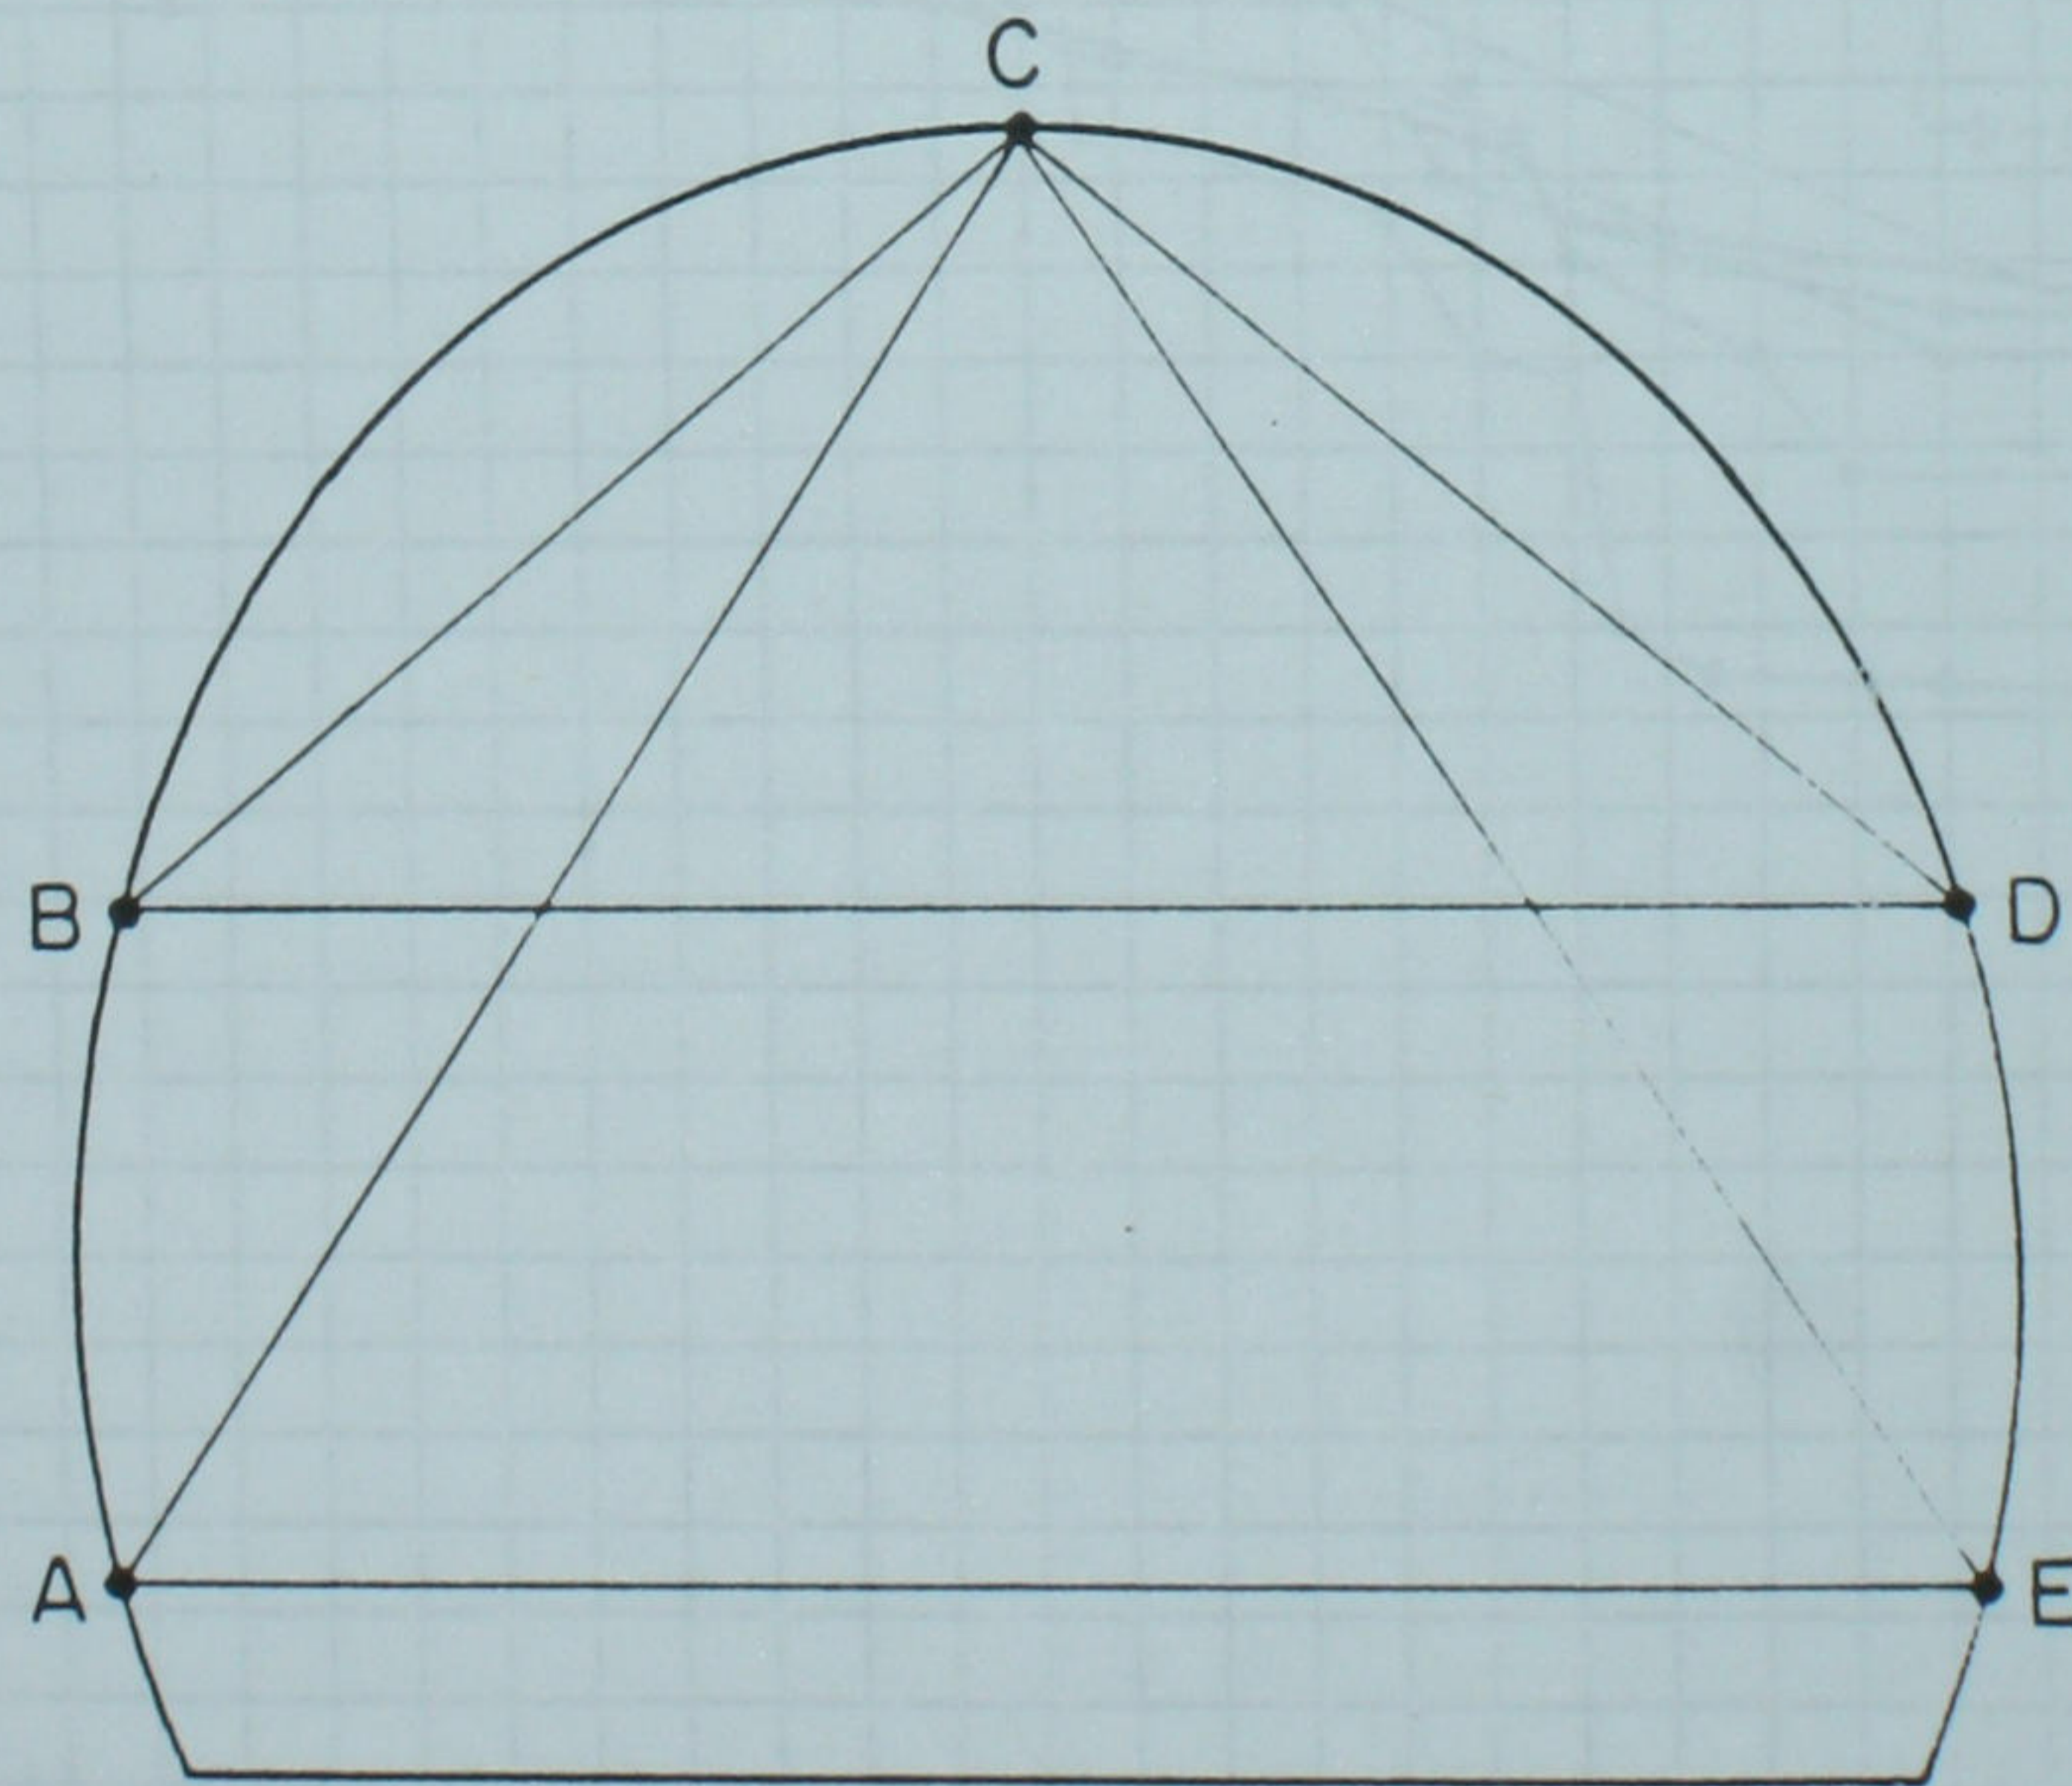
TUNEL ZURQUI
DISTRIBUCION PUNTOS MEDICION
CONVERGENCIAS

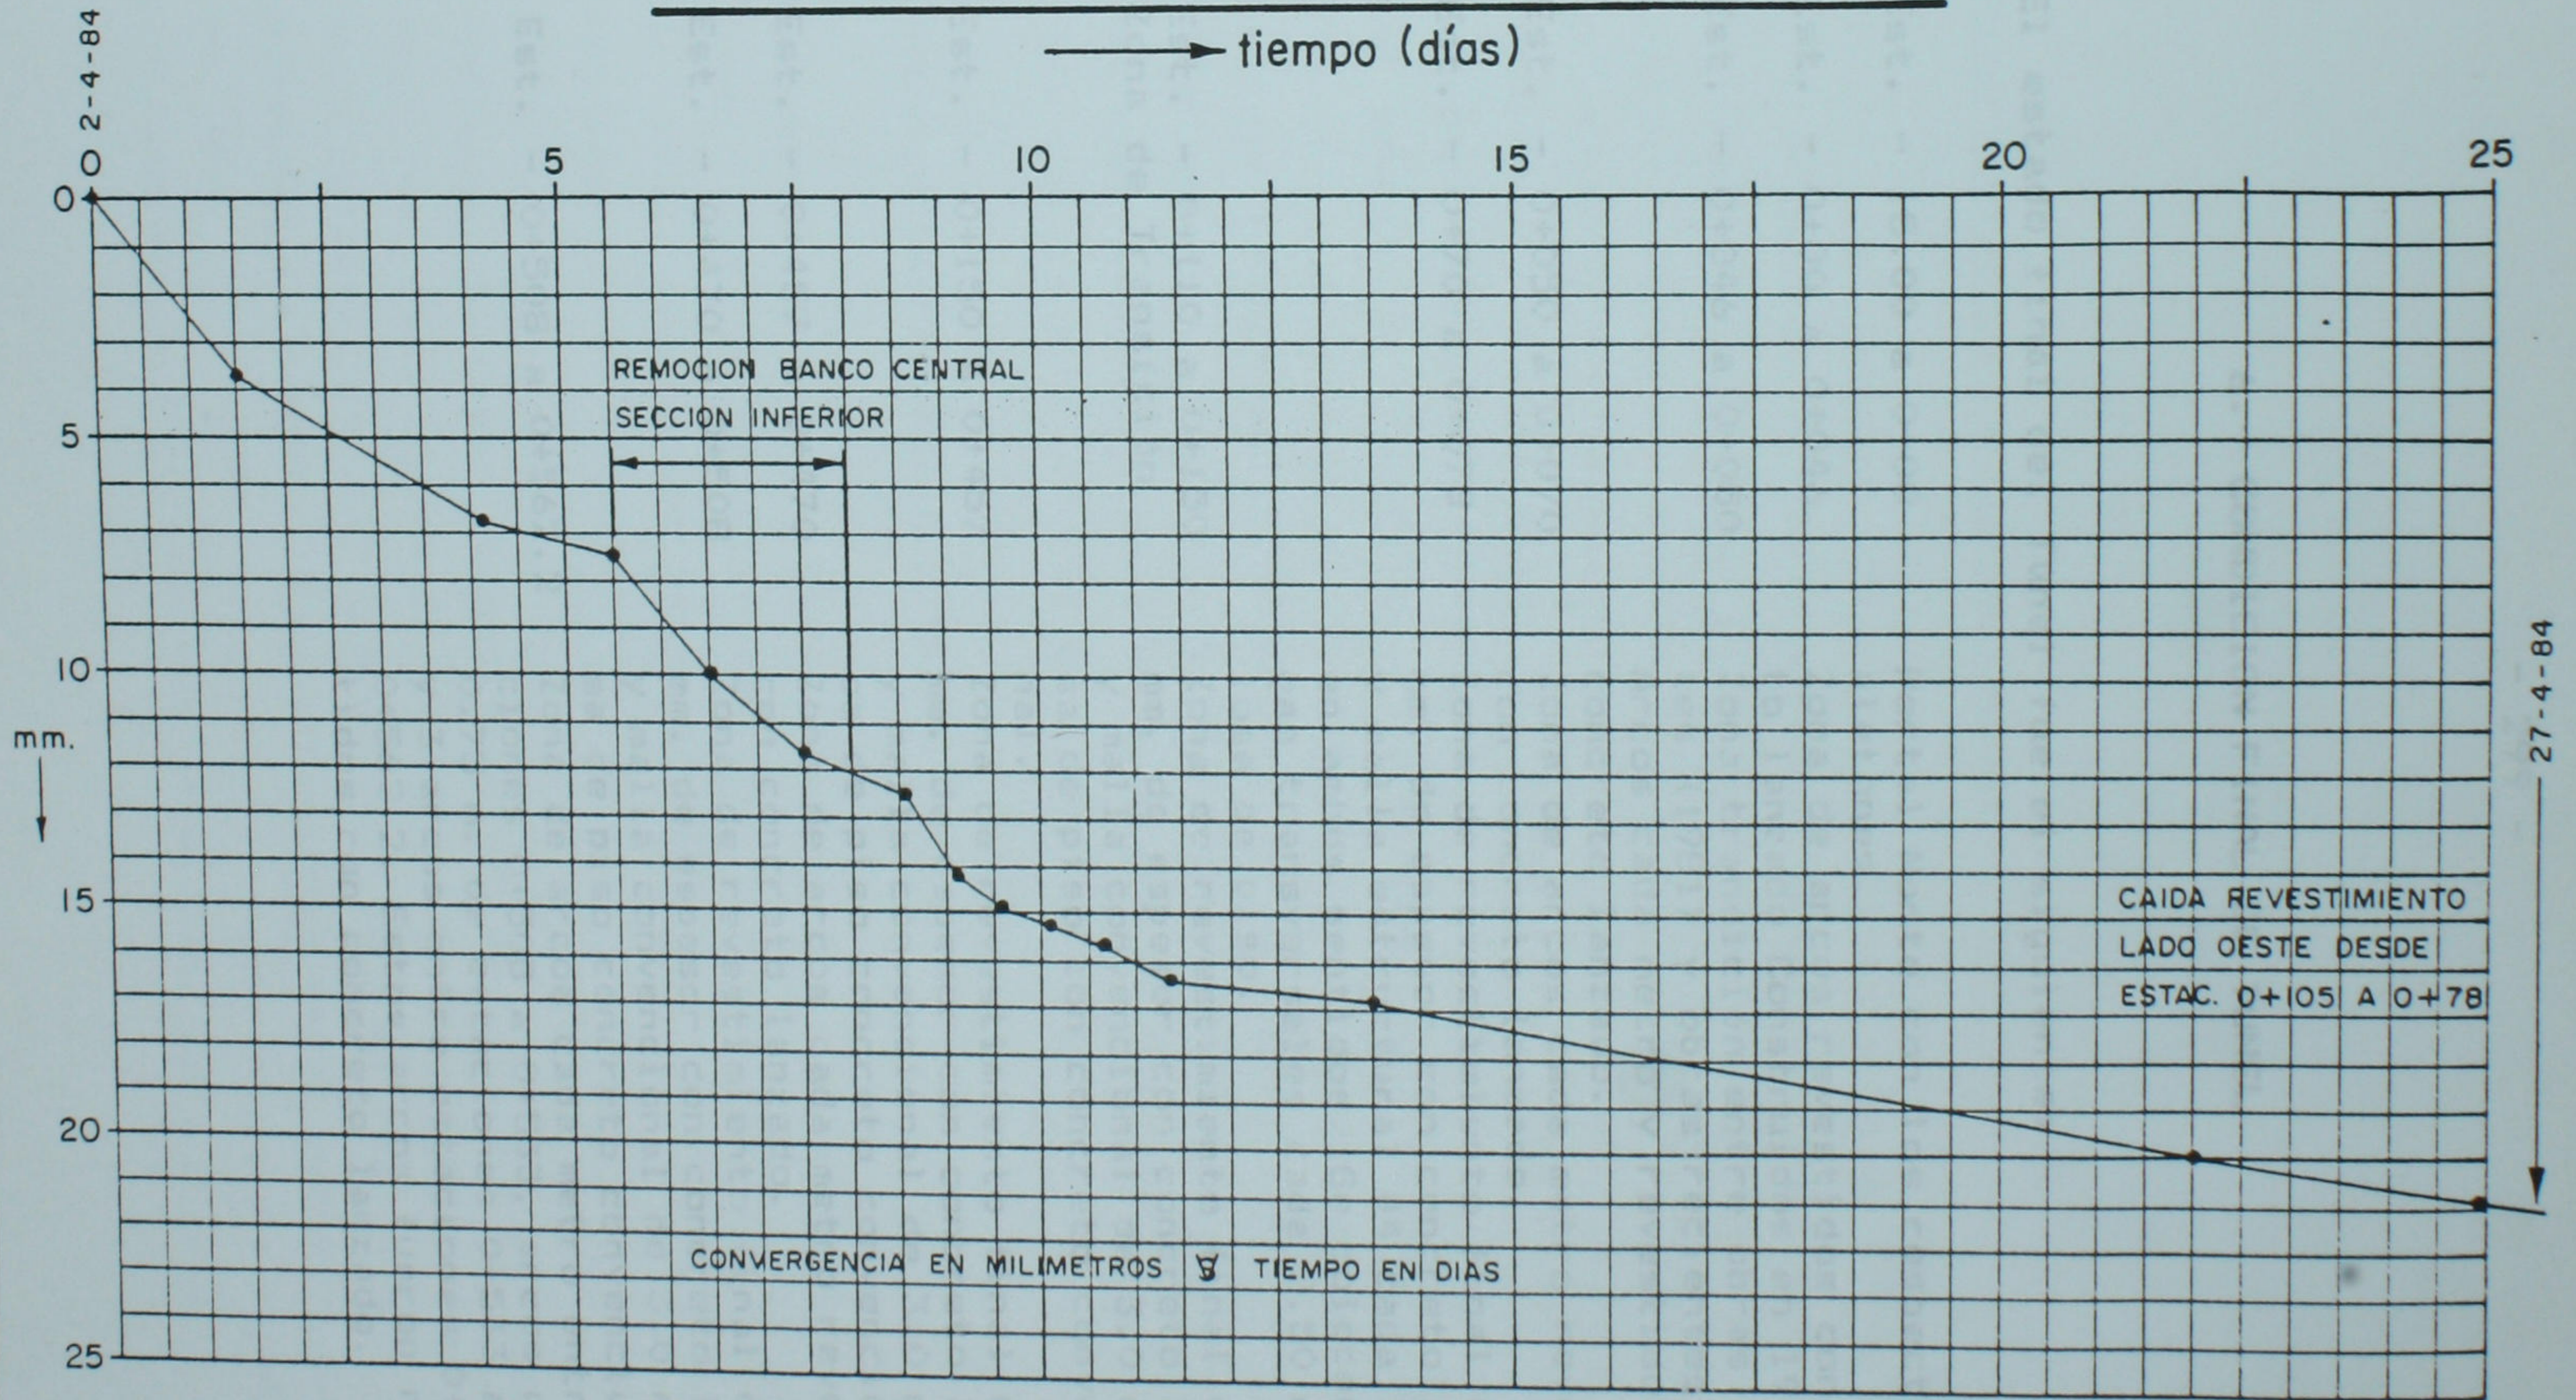
TUNEL ZURQUI
CONVERGENCIA ZONA ENTRE ESTAC. 0+140 A 0+78

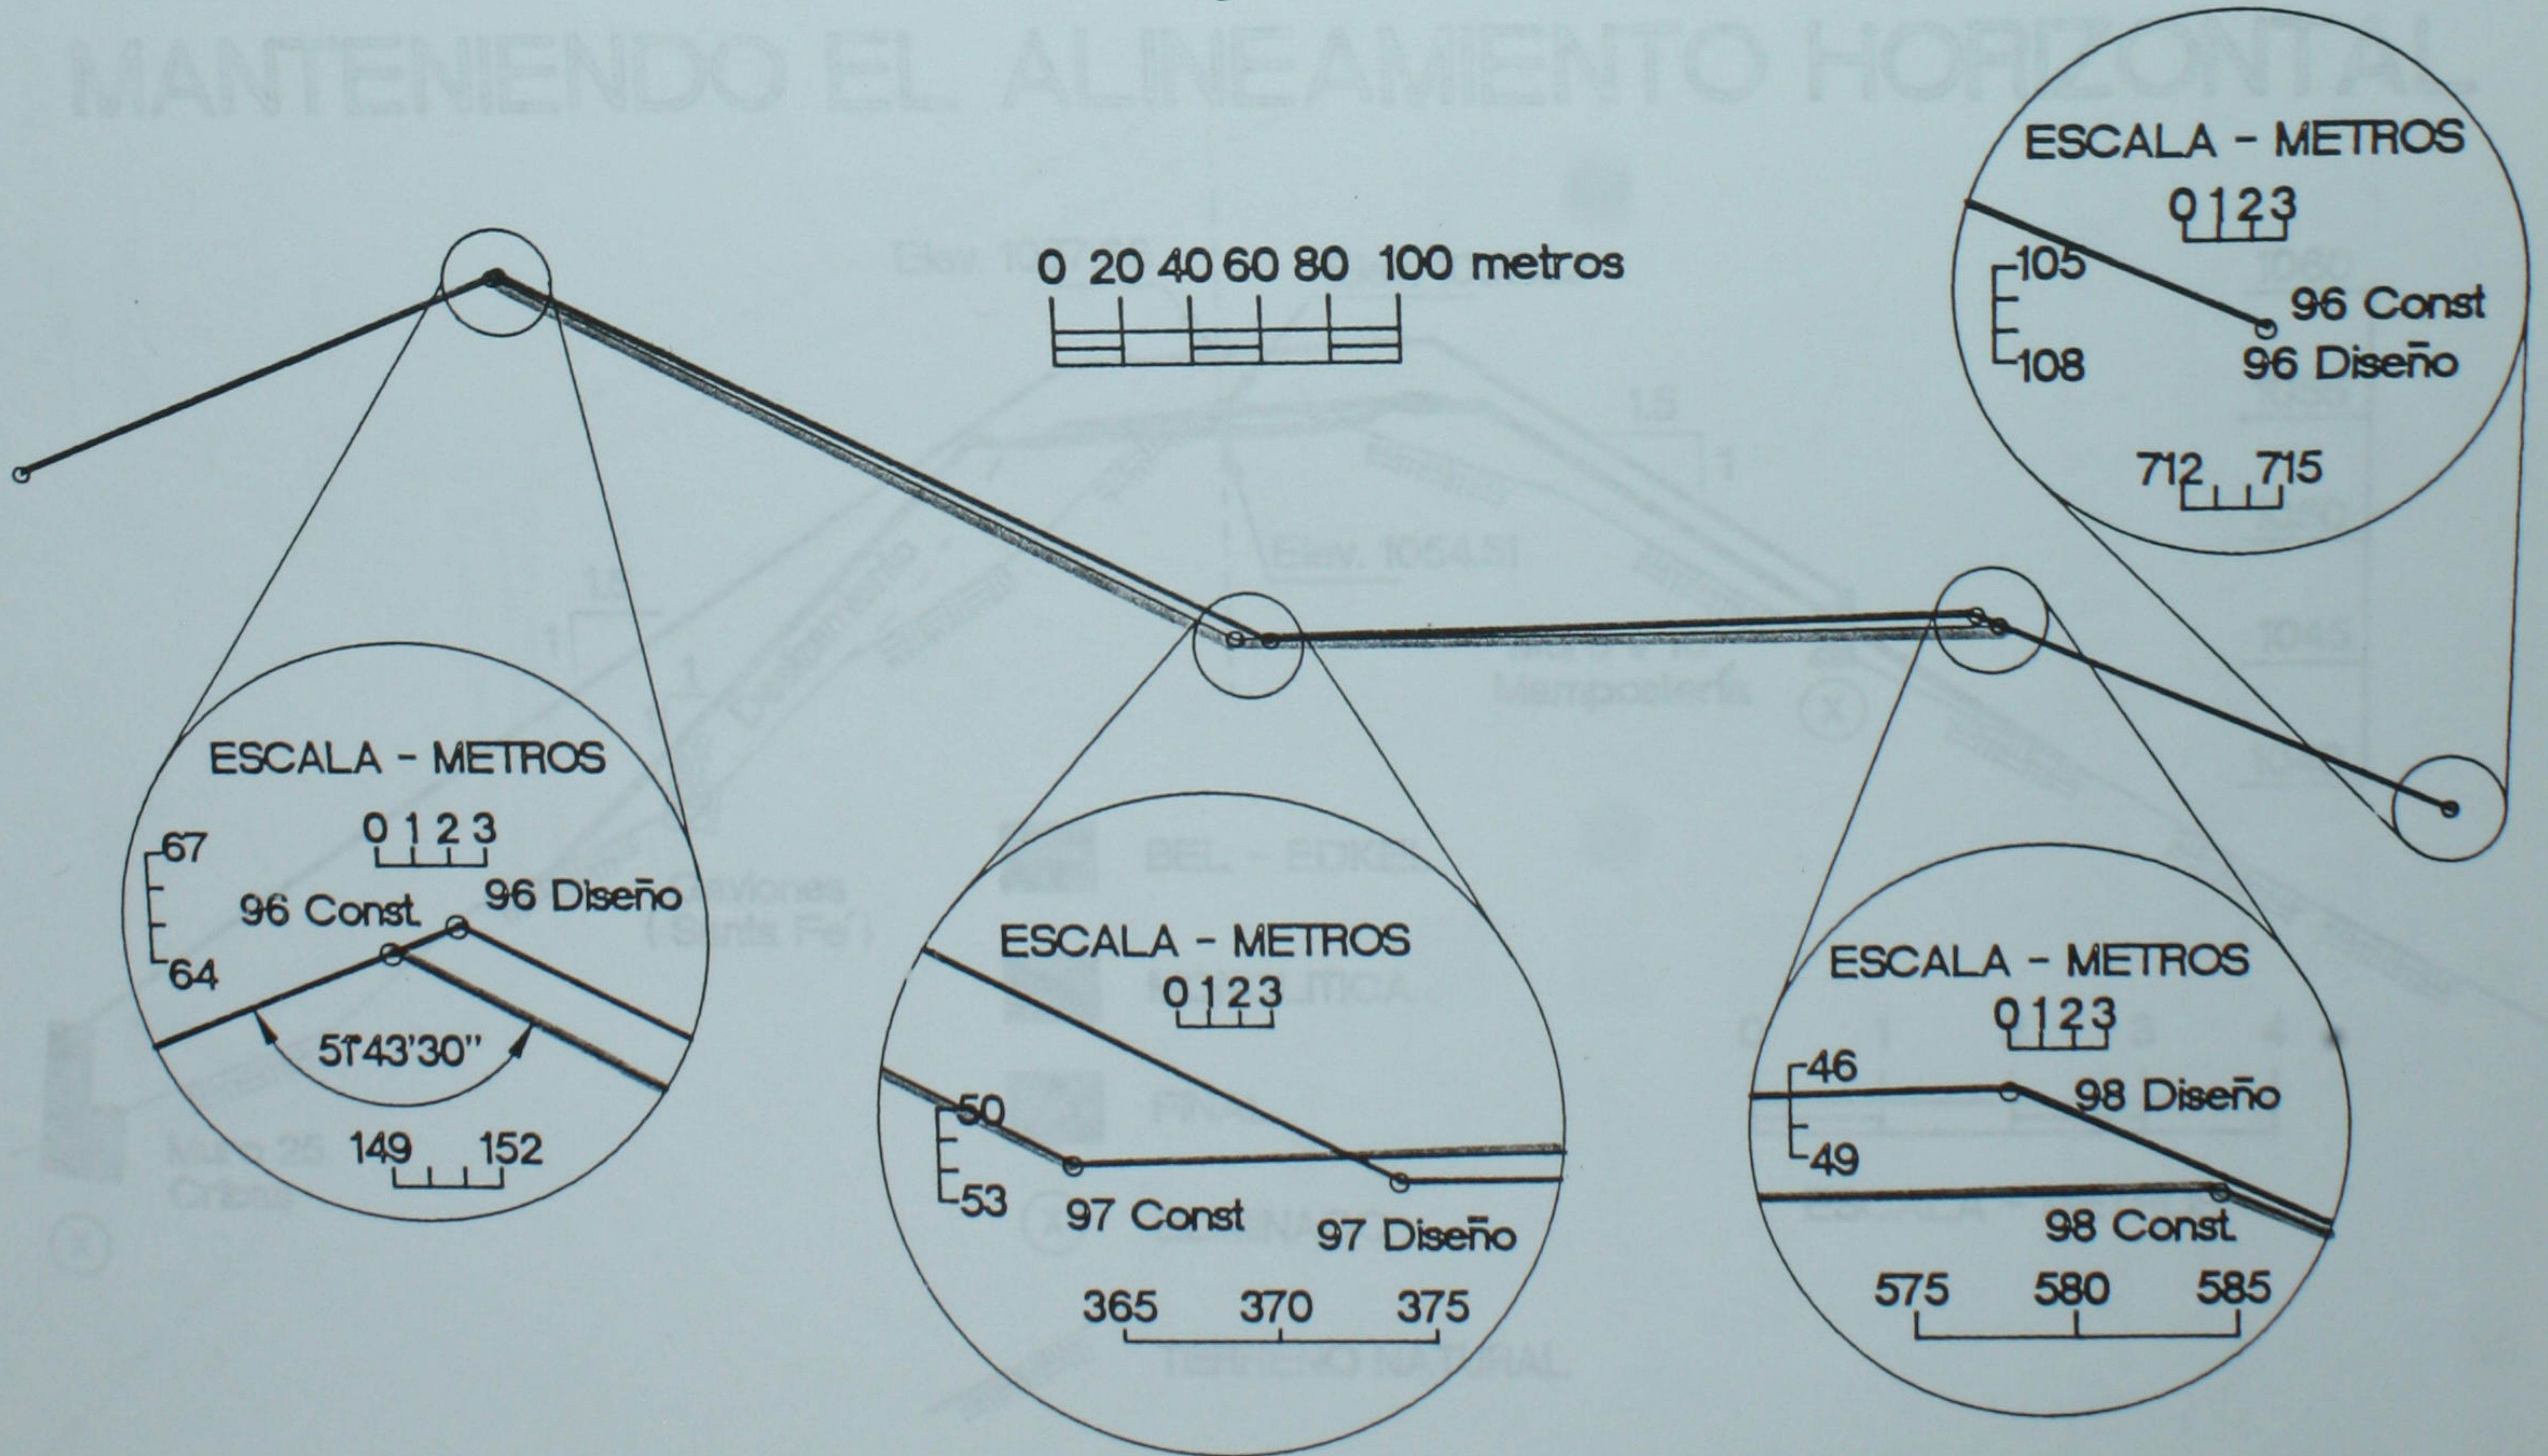
LAMINA No 3

AJUSTE TIPOICO DE ALINEAMIENTO HORIZONTAL

Km 77+257 y Km 78+009
