MINISTERIO DE
OBRAS PÚBLICAS
Y TRANSPORTES

SEMÁFORO PEATONAL
EN RUTA NACIONAL N.
°124, SAN ANTONIO,
ALAJUELA.

Departamento de Estudios y Diseños
Dirección General de Ingeniería de Tránsito

MOPT-03-05-01-0539-2023

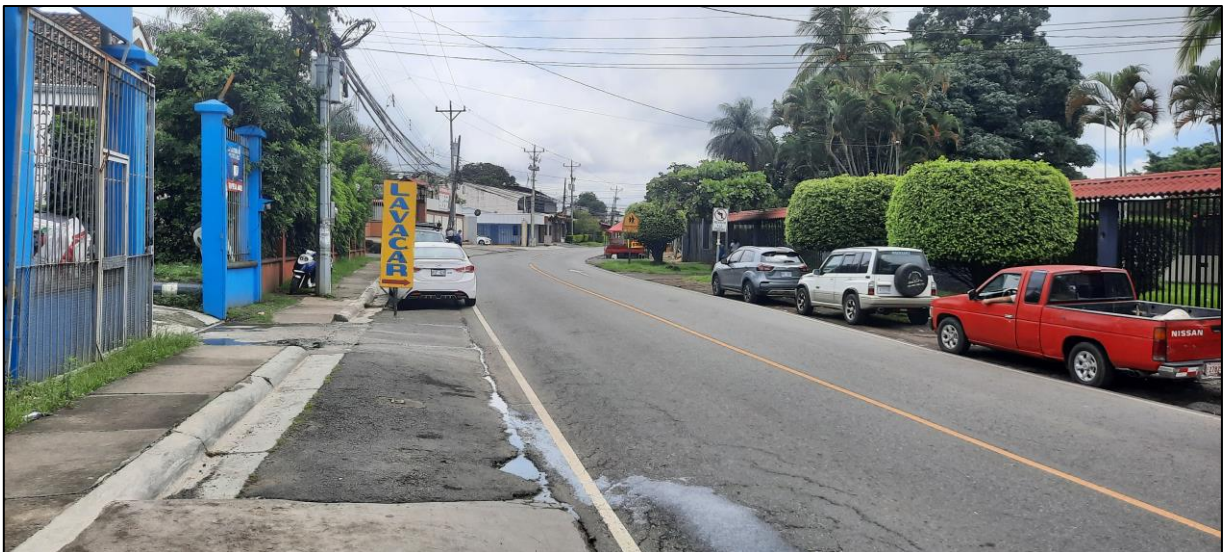
La superficie de rodamiento se compone de una carpeta asfáltica, la cual en algunas secciones se observa nivelada, continua y sin roturas; y otras secciones con fisuras de piel de cocodrilo.

Se observaron aceras construidas, pero no en su totalidad. En algunos casos las aceras existentes muestran algunas rupturas y escalones, que imposibilitan el libre tránsito peatonal

Se observó señalamiento vial vertical y horizontal, se desconoce la calidad retro reflectiva, sin embargo, debe ser reforzado con señalamiento preventivo y reglamentario.

Figura 2 Vista hacia el oeste de Ruta Nacional N.° 124 San Antonio, Alajuela. Fuente: Propia.

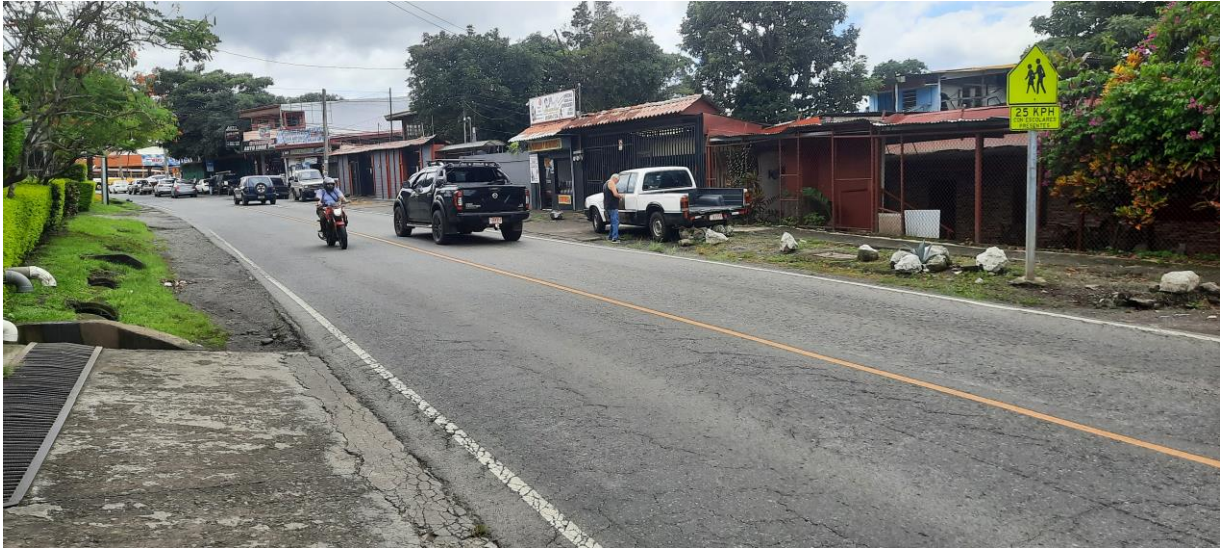
Figura 3 Vista hacia el oeste de Ruta Nacional N.° 124 San Antonio, Alajuela. Fuente: Propia.

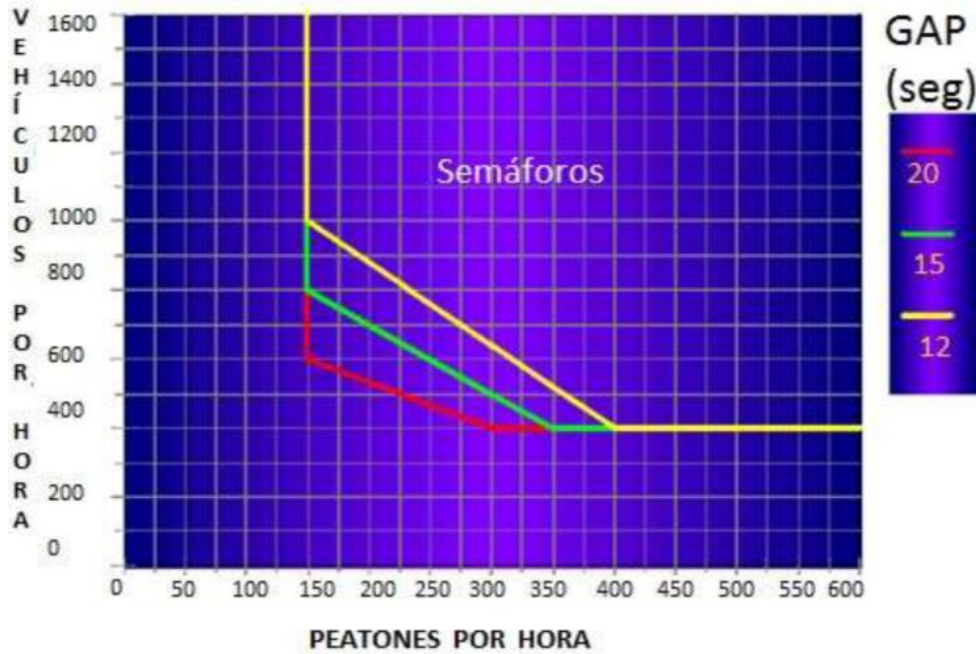
Para determinar la necesidad de un semáforo peatonal se utilizará la condición C. Volumen mínimos de peatones, con este criterio determinamos la cantidad de volumen mínimo de peatones y vehículos que transitan por cada acceso de la intersección, considerando el intervalo mínimo necesario para que los peatones crucen la vía (GAP), este valor se evalúa con el ancho de calzada (ver

Figura 4 Volumen mínimos de peatones y vehículos por hora. Fuente: (Manual Centroamericano de Dispositivos Uniformes para el Control de Tránsito, 2014, cap.5, p. 26).

El Departamento de Estudios y Diseños subdivide la condición C en dos condiciones. La primera condición considera la hora pico de peatones y la segunda condición considera la hora pico vehicular.

Basados en la figura 4, a continuación, se muestra si se justifica o no realizar un estudio para verificar la necesidad de instalación de un semáforo peatonal frente a las instalaciones del Ebais en San Antonio de Alajuela:

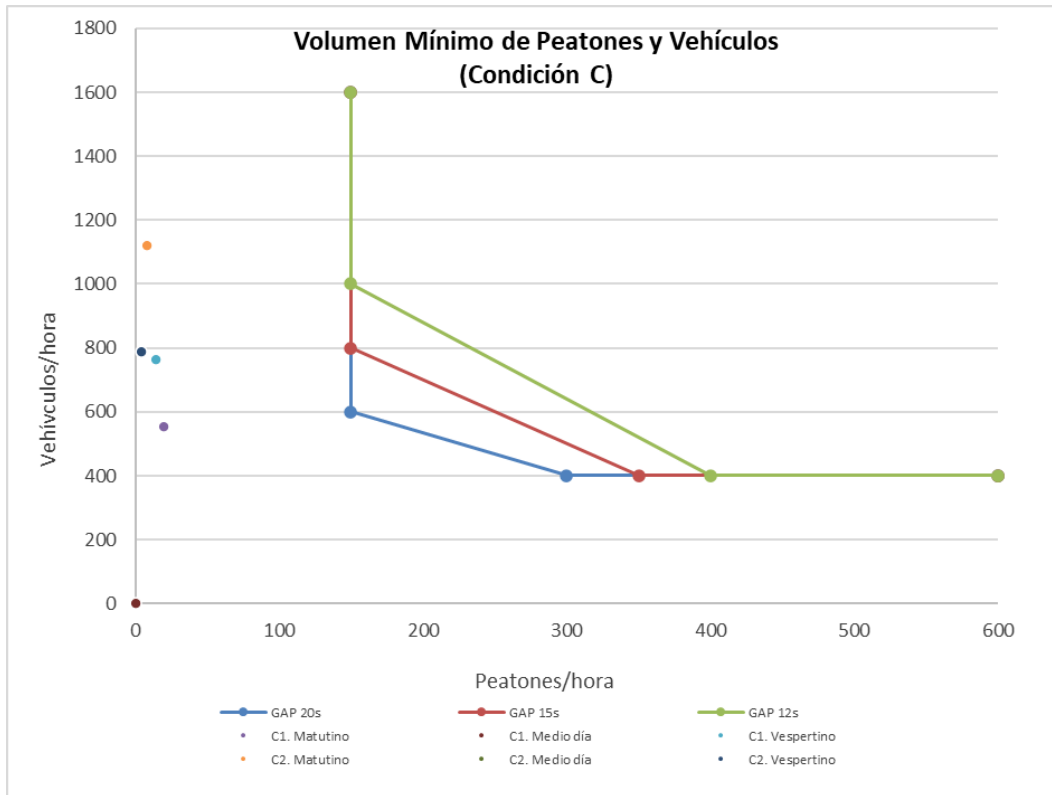
Gráfico 1 Volumen mínimos de peatones y vehículos, frente al Ebais en San Antonio de Alajuela.

Basados en los resultados obtenidos según normativa técnica vigente, no se justifica la instalación de un semáforo peatonal frente al Ebais de San Antonio, sobre Ruta Nacional N. ° 124. No se cumplen los valores peatonales y vehiculares mínimos.
