**Barreras de contención vehicular y  
señalamiento vial ruta nacional  
N.º209, Aserrí, San José.**

**DIRECCIÓN GENERAL DE INGENIERÍA DE TRÁNSITO  
DEPARTAMENTO DE ESTUDIOS Y DISEÑOS**

Ficha técnica del documento		
1. Número de Informe: MOPT - 03 - 05 - 01 - 0078 - 2023	2. Número de Expediente: ED - EB - 22 - 0083	
3. Título:  Barreras de contención vehicular y señalamiento vial ruta nacional N.º209, Aserrí, San José.	4. Fecha del Informe:  febrero de 2023

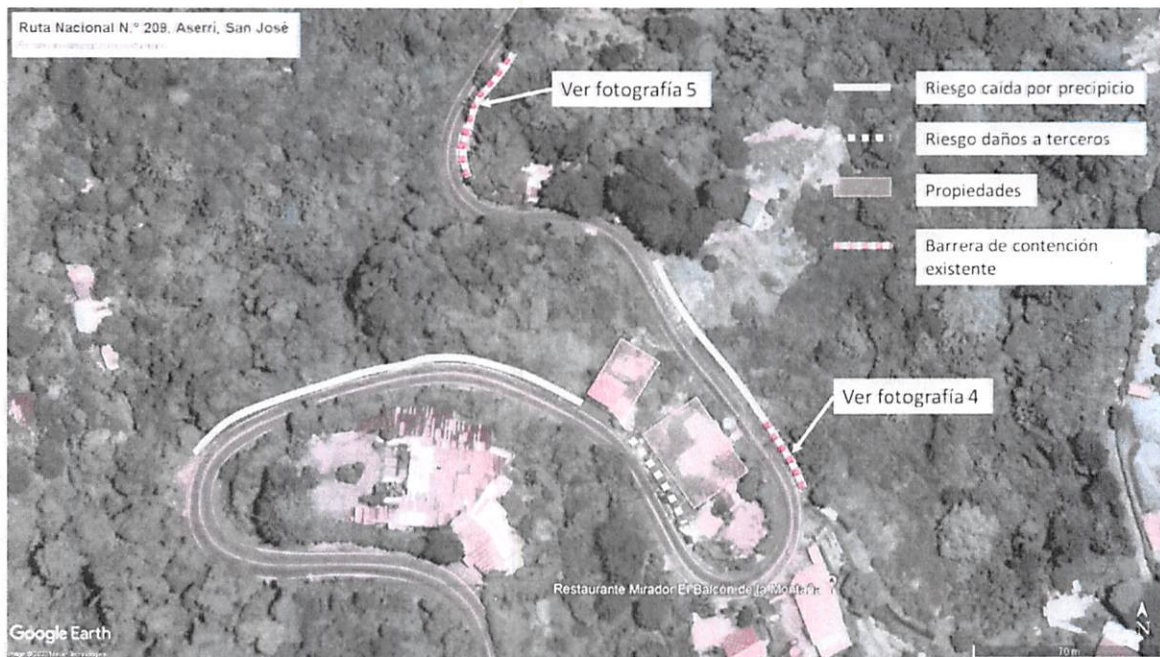
En los márgenes de la vía se observaron puntos críticos, donde vehículos podrían salirse de la vía y sufrir accidentes muy graves (por caídas por precipicios) y graves por daños a terceros (viviendas a desnivel de la vía) (ver figura 3).

Figura 3 Puntos críticos por salida de la vía, Aserrí, San José. Fuente: Google Earth.

- a. Reemplazar 58 m lineales de barrera de contención vehicular existentes e instalar 247 m lineales de barreras de contención vehicular, para un total de 305 m lineales. Las barreras deben ser del tipo NCC2 (barrera metálica tipo H1) semirrígida, deben instalarse a 0,50 m de la calzada como mínimo y su altura debe cumplir con las especificaciones técnicas que indique el fabricante (ver diagramas en anexo 2).
- b. Las terminales de las barreras de contención pueden ser del tipo P1 (Tipo Atenuador de impacto), en abatimiento o empotrada en un talud.

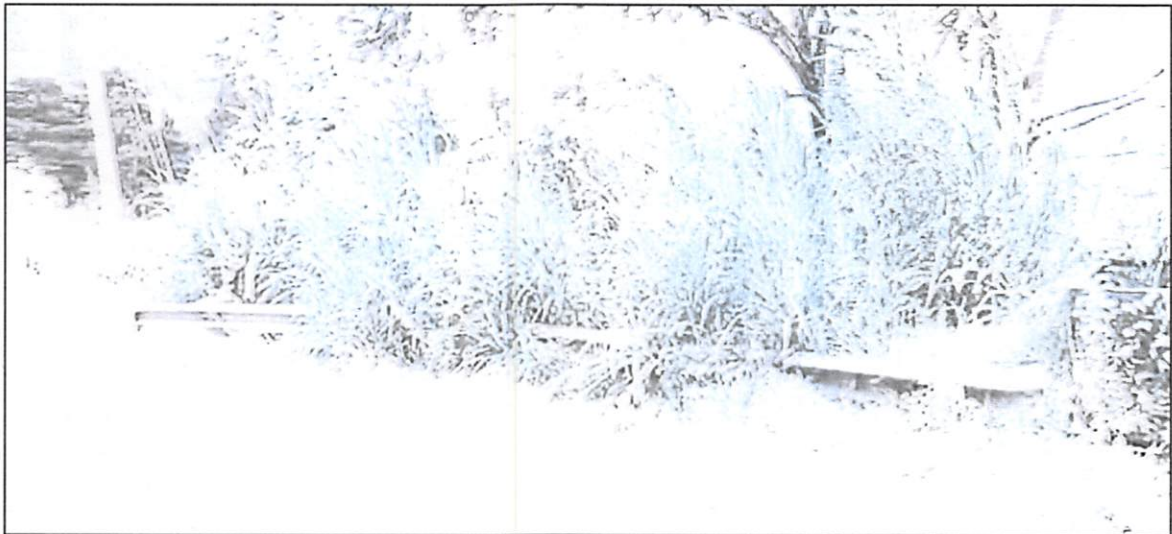
En el sitio existen dos puntos con barrera de contención vehicular, una se observa con una altura que no evitaría que un vehículo salga de la vía y la otra con daños en la estructura que ya no cumple su función (ver figuras 3-5).

Figura 4 Barrera de contención poco visible, con una altura que en apariencia no evitaría que un vehículo no se salga de la vía, ruta nacional N.º 209, Aserrí, San José. Fuente: Téc. Osvaldo Piedra.

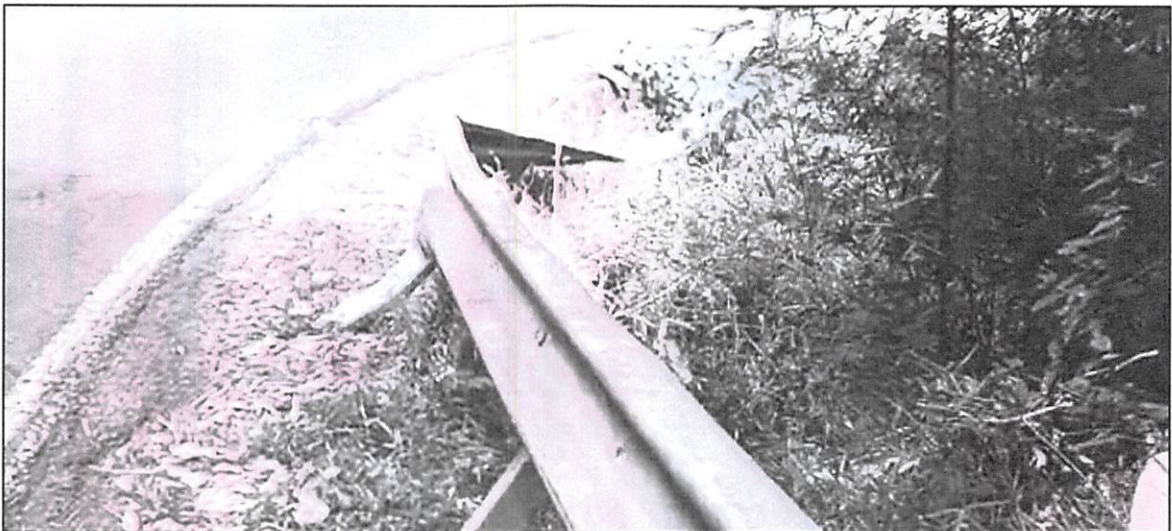
Figura 5 Daños en la estructura de la barrera de contención vehicular, ruta nacional N.º 209, Aserrí, San José. Fuente: Téc. Osvaldo Piedra.

La ausencia de barreras de contención vehicular en la sección de ruta nacional N.º 209 analizada, puede ser debido a que en el diseño de la vía no se consideraron puntos de riesgo por salida de vehículo. Aunque existen barreras de contención, estas se observan que no cumplen la funcionalidad para evitar que un vehículo se salga de la vía, probablemente por falta de un mantenimiento y control vial en la zona de estudio, para determinar que las barreras deben ser sustituidas.
