MINISTERIO DE
OBRAS PÚBLICAS
Y TRANSPORTES

ANÁLISIS DE INTERSECCIÓN RUTA NACIONAL N. °124 CON RUTA NACIONAL N. °122, SAN ANTONIO, ALAJUELA.

Departamento de Estudios y Diseños
Dirección General de Ingeniería de Tránsito

MOPT-03-05-01-0587-2023

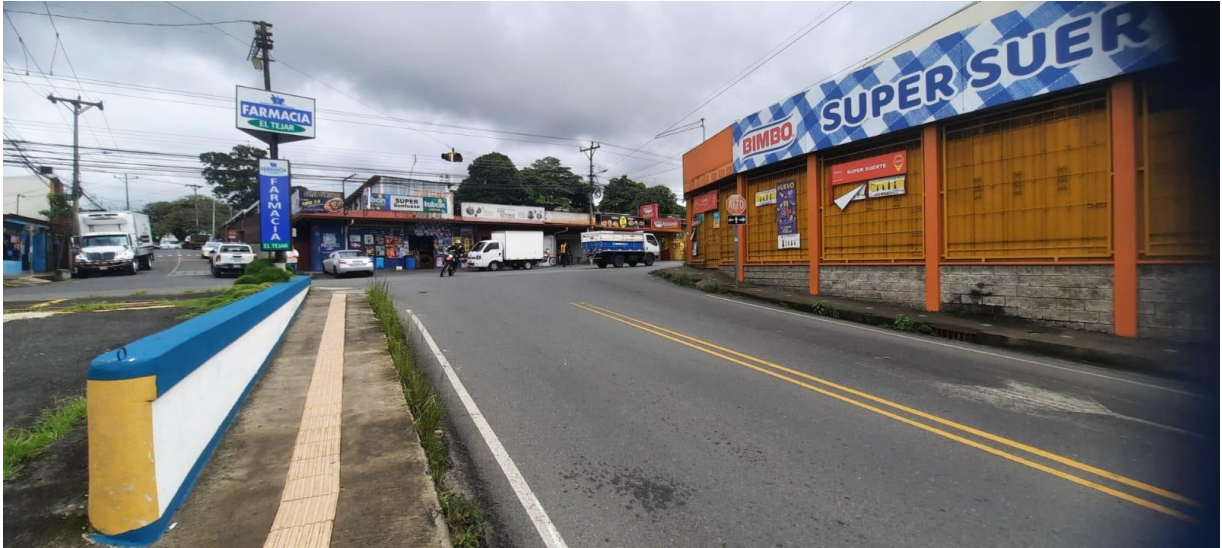
Figura 2 Acceso sur intersección RN N. ° 124 con RN N.° 122, San Antonio, Alajuela. Fuente: Propia.

El ancho de calzada de RN N. ° 124 oscila entre 6,70 m y 9,80 m, funciona bidireccionalmente con un carril por sentido.

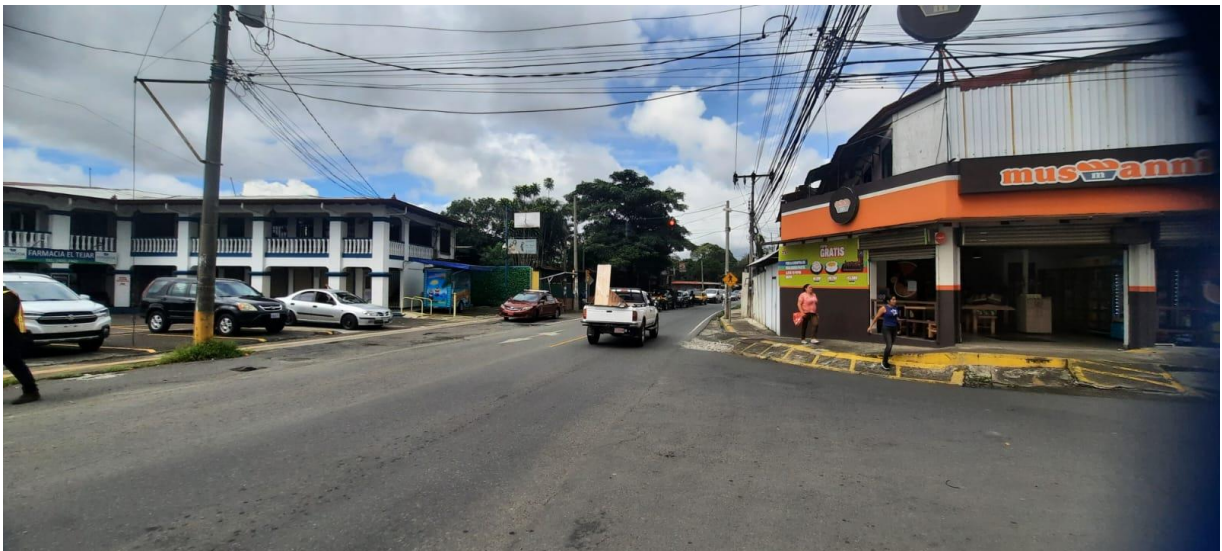
Figura 3 Acceso oeste intersección RN N. ° 124 con RN N.° 122, San Antonio, Alajuela.

Se observó que existe un semáforo peatonal del lado oeste de la intersección de Ruta Nacional N. ° 124 con Ruta Nacional N. ° 122.

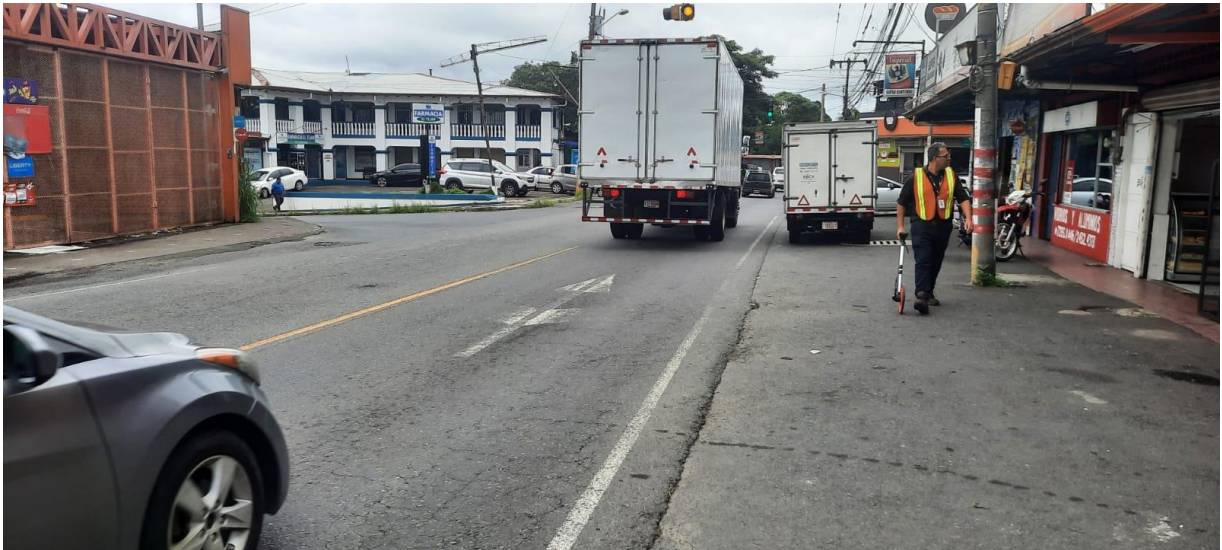
Figura 4 Acceso este intersección RN N. ° 124 con RN N.° 122, San Antonio, Alajuela.

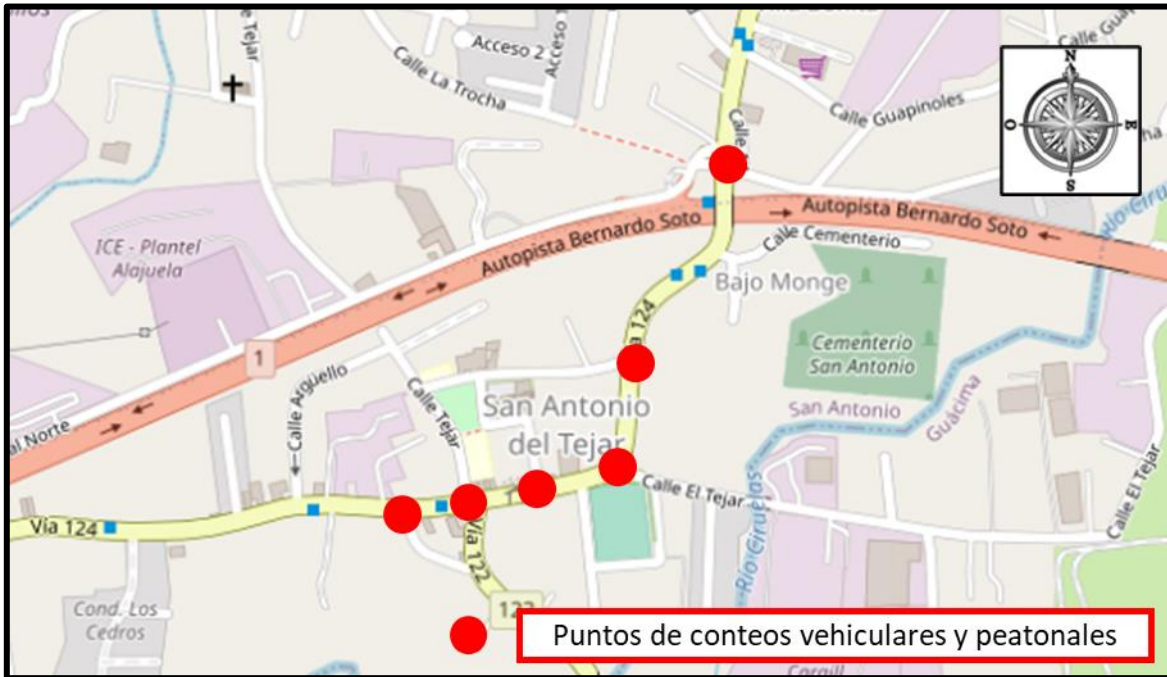
Figura 5 Puntos de aforos vehiculares y peatonales, San Antonio de Alajuela. Fuente: Propia.

Para el análisis vial que corresponde al presente informe, se realizaron aforos vehiculares y peatonales en seis intersecciones en las fechas del 29 al 31 de agosto, 01 de setiembre y del 04 al 05 de octubre del presente año (ver figura 5), para conocer los niveles de servicio actuales e identificar si existen rebotes de cola generados por la intersección de Ruta Nacional N. ° 124 con Ruta Nacional N. ° 122. Según aforos realizados, la hora pico del período matutino se estableció de 7:30–8:30 y en el período vespertino de las 16:30–17:30.

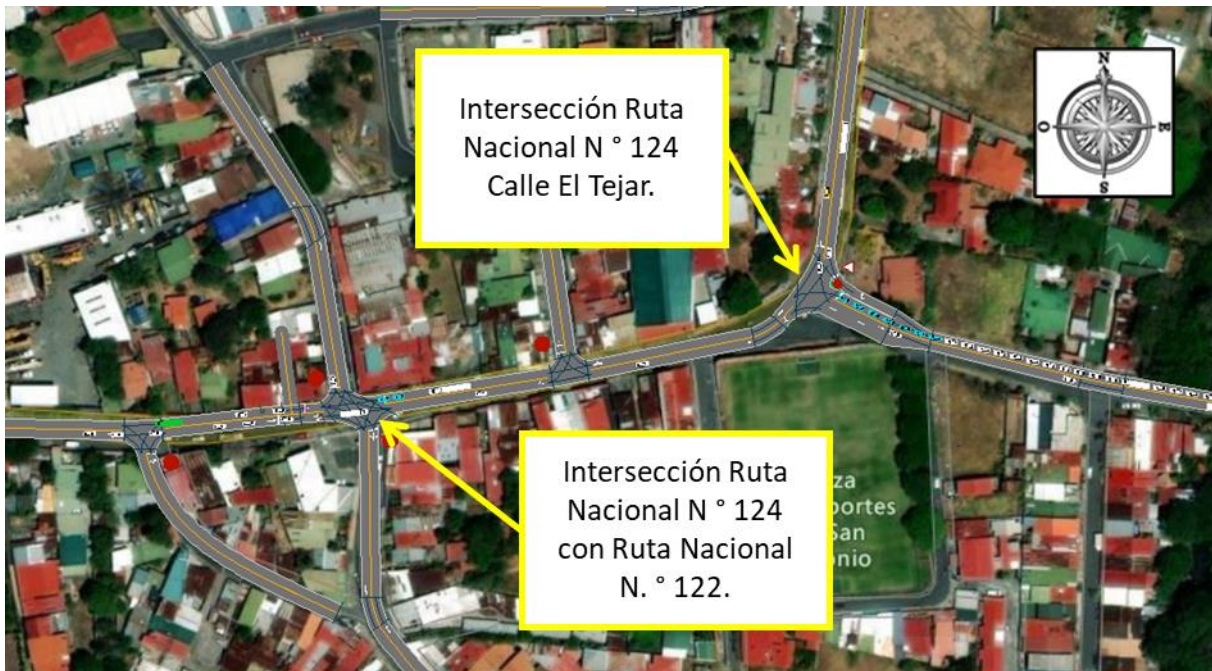
Figura 6. Análisis con Simtraffic, período AM, sección de Ruta Nacional N.°124 con Ruta Nacional N. ° 122 en estudio, San Antonio de Alajuela. Fuente: Sistema Nacional de Información Territorial (SNIT).

Después de realizadas las simulaciones, no observamos que la intersección RN N. °124 con RN N. °122 se vea afectada por rebotes de cola en las horas pico establecidas. Si observamos que el acceso “este” de la intersección de RN N. ° 124 con calle El Tejar, tiene rebotes de cola importantes en la hora pico de la mañana, donde podrían superar el kilómetro de distancia y en la hora pico de la tarde el rebote de cola no es significativo.

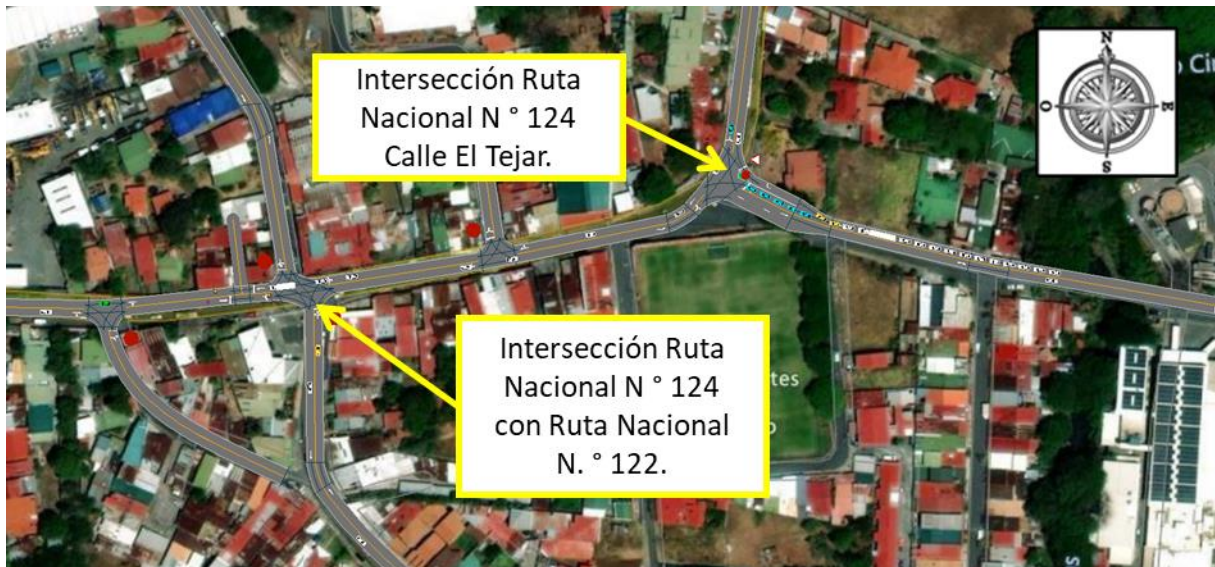
Figura 7. Análisis con Simtraffic, período PM, sección de Ruta Nacional N.°124 con Ruta Nacional N. ° 122 en estudio, San Antonio de Alajuela. Fuente: Sistema Nacional de Información Territorial (SNIT).
