# RETROREFLECTIVIDAD PLÁSTICO EN FRÍO, INTERSECCIÓN RUTA NACIONAL 100-109.

DIRECCIÓN GENERAL DE INGENIERÍA DE TRÁNSITO  
DEPARTAMENTO DE SEÑALIZACIÓN VIAL

| Ficha técnica del documento | | |
|---|---|---|
| 1. N° Informe<br>MOPT-03-05-01-0143-2022 | 2. N° de Expediente<br>No aplica | |

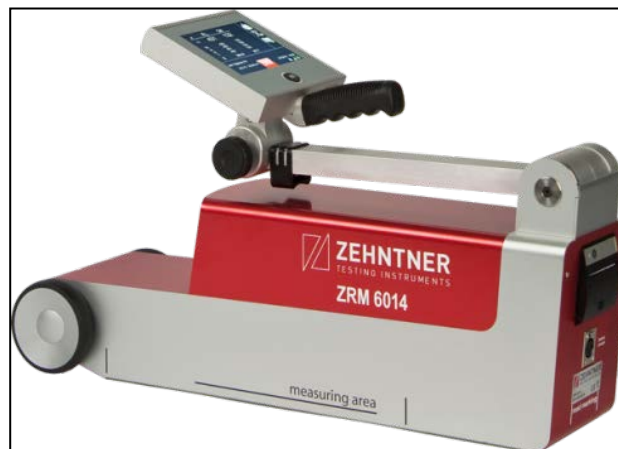
**Figura 1.** Equipo utilizado.

El equipo utilizado corresponde a un retroreflectómetro horizontal de la marca Zehntner, modelo ZRM-6014, asignado con número de activo patrimonial: 0587-016144 del COSEVI. Mide el valor RL (visibilidad de noche) y el valor QD (visibilidad a la luz del día). RL es la medición de la luminosidad de la demarcación según son vistas por los conductores de vehículos con iluminación de focos delanteros. El ángulo de iluminación es de  $1.24^\circ$ . Tanto para RL como para QD la luz reflejada se mide a un ángulo de  $2.29^\circ$  (ángulo de observación), que corresponde a una distancia de observación de 30 metros, lo cual cumple con la geometría de acuerdo a la norma ASTM E1710. El equipo cuenta con el certificado de calibración N°492336014-20, con fecha de expiración en diciembre de 2022.

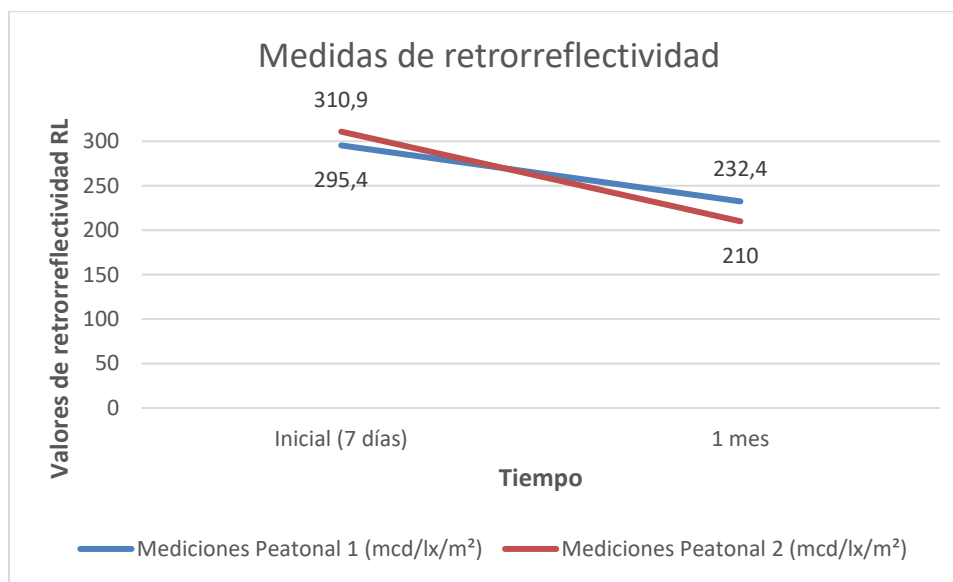
**Figura 4.** Zona de estudio.  
Fuente. Elaboración propia, 2022.

Se puede observar en la figura N° 4, que las mediciones de retrorreflectividad tienen una tendencia a la baja en el tiempo.

**Cuadro 6.** Valores de retrorreflectividad, Paño de Prueba Tramo Ruta Nacional N° 100

| Descripción | Tipo Microesfera | N° Medición | Fecha | Medición RL (mcd/lux/m <sup>2</sup> ) Zehntner |
| Paso peatonal 1 | Tipo II | Inicial | 17-dic-21 | 295,4 |
| | | 1 mes | 17-ene-22 | 232,4 |
| Paso peatonal 2 | Tipo II | Inicial | 17-dic-21 | 310,9 |
| | | 1 mes | 17-ene-22 | 210,0 |
