Análisis para Semáforo Intersección Colegio Claretiano, Mercedes Norte, Heredia.

DIRECCIÓN GENERAL DE INGENIERÍA DE TRÁNSITO
DEPARTAMENTO DE ESTUDIOS Y DISEÑOS

| Ficha técnica del documento | | |
|---|--|---|
| 11. Resumen: En este informe técnico vial se analiza la posibilidad de colocar un sistema semafórico en la intersección Colegio Claretiano en Mercedes Norte de Heredia. | | |

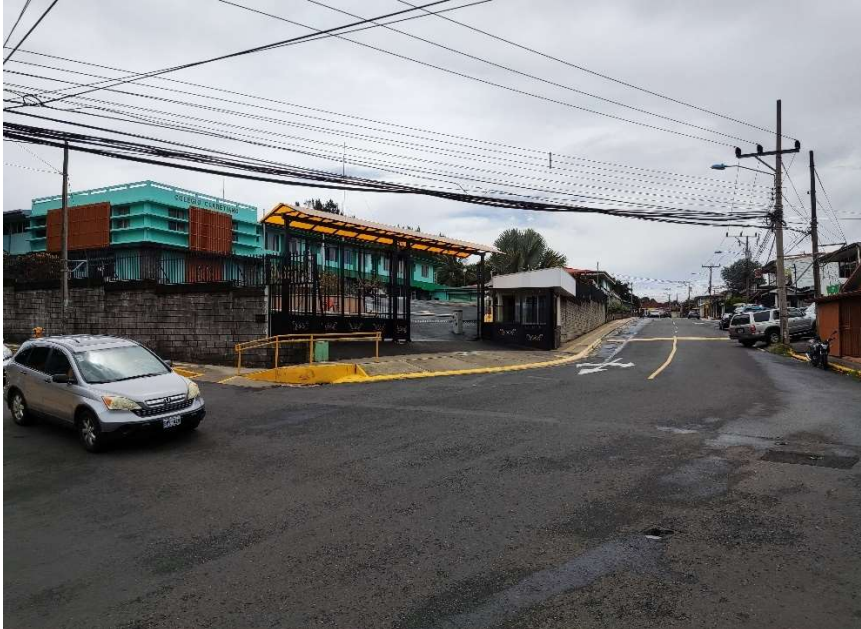
Figura 2. Acceso Este, acceso vehicular Colegio Claretiano y entrada peatonal.

El acceso Este en la intersección es de 13.0 metros luego unos metros hacia el este se reduce a 8.5 metros. A 27.0 metros al este de la intersección existe un reductor de velocidad y más hacia el este (110 metros) existe otro reductor de velocidad, deben cambiarse las señales verticales de reductor.

Es importante destacar que el Colegio Claretiano tiene un acceso contiguo al acceso Este lo que hace que desde el punto de vista de seguridad vial resulte un problema por cuanto la entrada y salida por este acceso complica el funcionamiento de la intersección, aunado a esto el Colegio tiene una salida y entrada peatonal a la par de este acceso vehicular lo que dificulta aún más a los peatones cruzar las vías por el lugar.

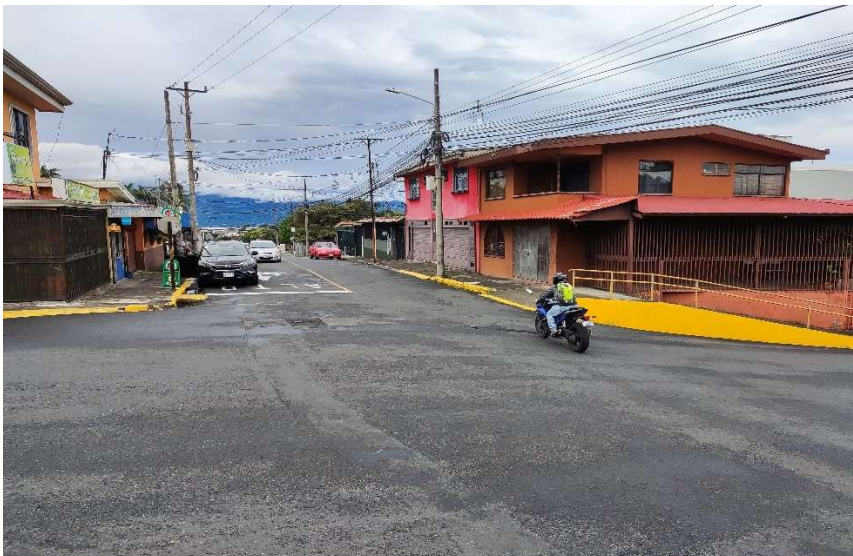
Figura 3. Acceso Sur Intersección Colegio Claretiano.

El acceso Sur tiene 7.86 metros de ancho con un carril por sentido.

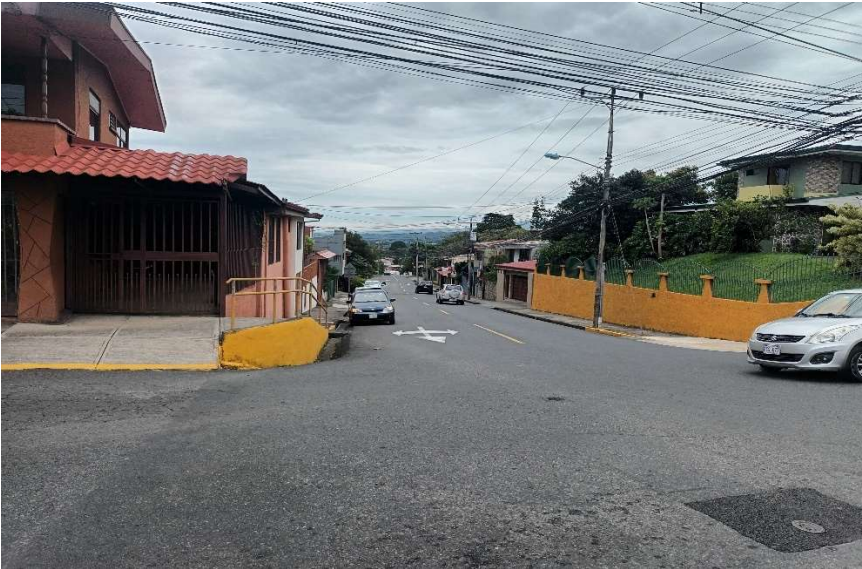
Figura 4. Acceso Oeste Intersección Colegio Claretiano.

Esta intersección se conoce como intersección Colegio Claretiano, la avenida 21 en su acceso Oeste tiene de ancho 8.7 metros con dos carriles uno en sentido Este-Oeste y otro de forma viceversa.

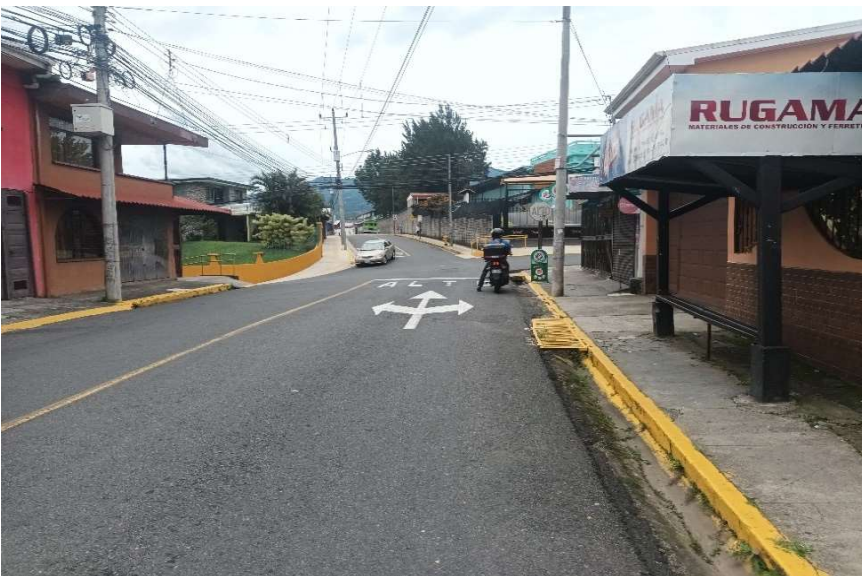
Figura 5. Acceso Sur y Norte Intersección Colegio Claretiano.

La Calle 30 en su acceso norte tiene 6.0 metros de ancho con dos carriles uno en sentido Norte-Sur y el otro en sentido contrario.

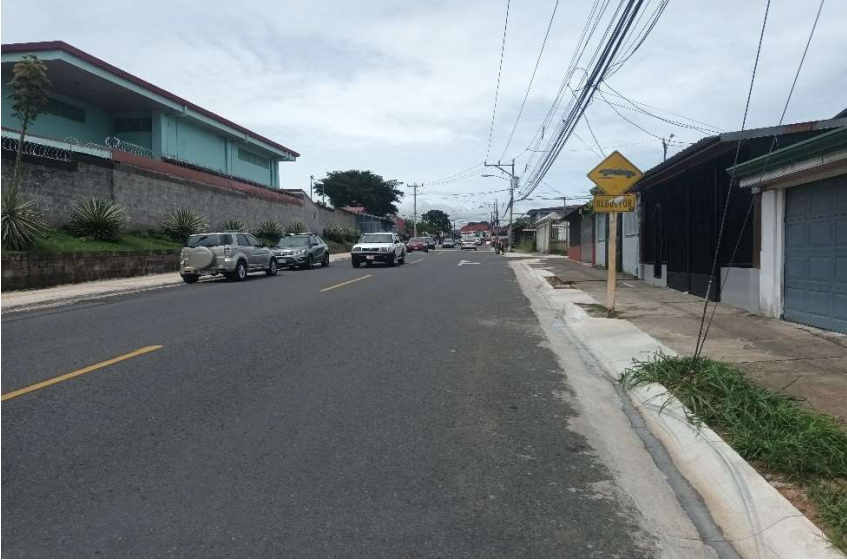
Figura 6. Costado sur Colegio Claretiano, Avenida 21.

El señalamiento horizontal es visible, pero falta señalamiento escolar en las inmediaciones del Colegio Claretiano.

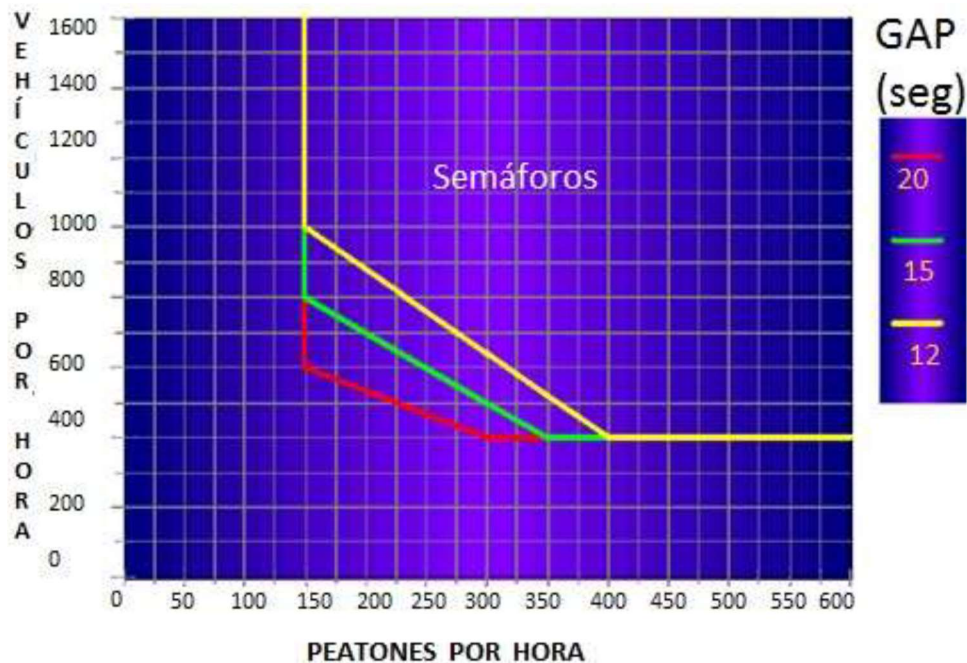
“En la Figura 5.10 (Figura catorce para nuestro caso) se muestran las condiciones que deben cumplirse en cuanto a volúmenes mínimos de peatones y de tránsito para recomendar la instalación de un cruce peatonal con semáforo. Los límites se definen en función del intervalo mínimo necesario para que los peatones crucen la vía (“GAP”); de esta forma se definen tres límites, uno para el intervalo mínimo de 12 segundos (límite amarillo), otro para el intervalo mínimo de 15 segundos (límite verde) y otro para un intervalo mínimo de 20 segundos (límite rojo).”

Figura 14. Criterios para la justificación de semáforos peatonales, condición C
