# Análisis de semáforo peatonal en intersección RN N ° 202 – RN N. ° 201, Montes de Oca, San José.

DIRECCIÓN GENERAL DE INGENIERÍA DE TRÁNSITO  
DEPARTAMENTO DE ESTUDIOS Y DISEÑOS

| Ficha técnica del documento | | |
|---|---|---|
| 1. Número de Informe:<br>MOPT - 03 - 05 - 01 – 0236 - 2023 | 2. Número de Expediente:<br>ED-EB-22-0476 | |
| 3. Título:<br><br>Análisis de semáforo peatonal en intersección RN N ° 202 – RN N. ° 201, Montes de Oca, San José. | 4. Fecha del Informe:<br><br>mayo de 2023 | |

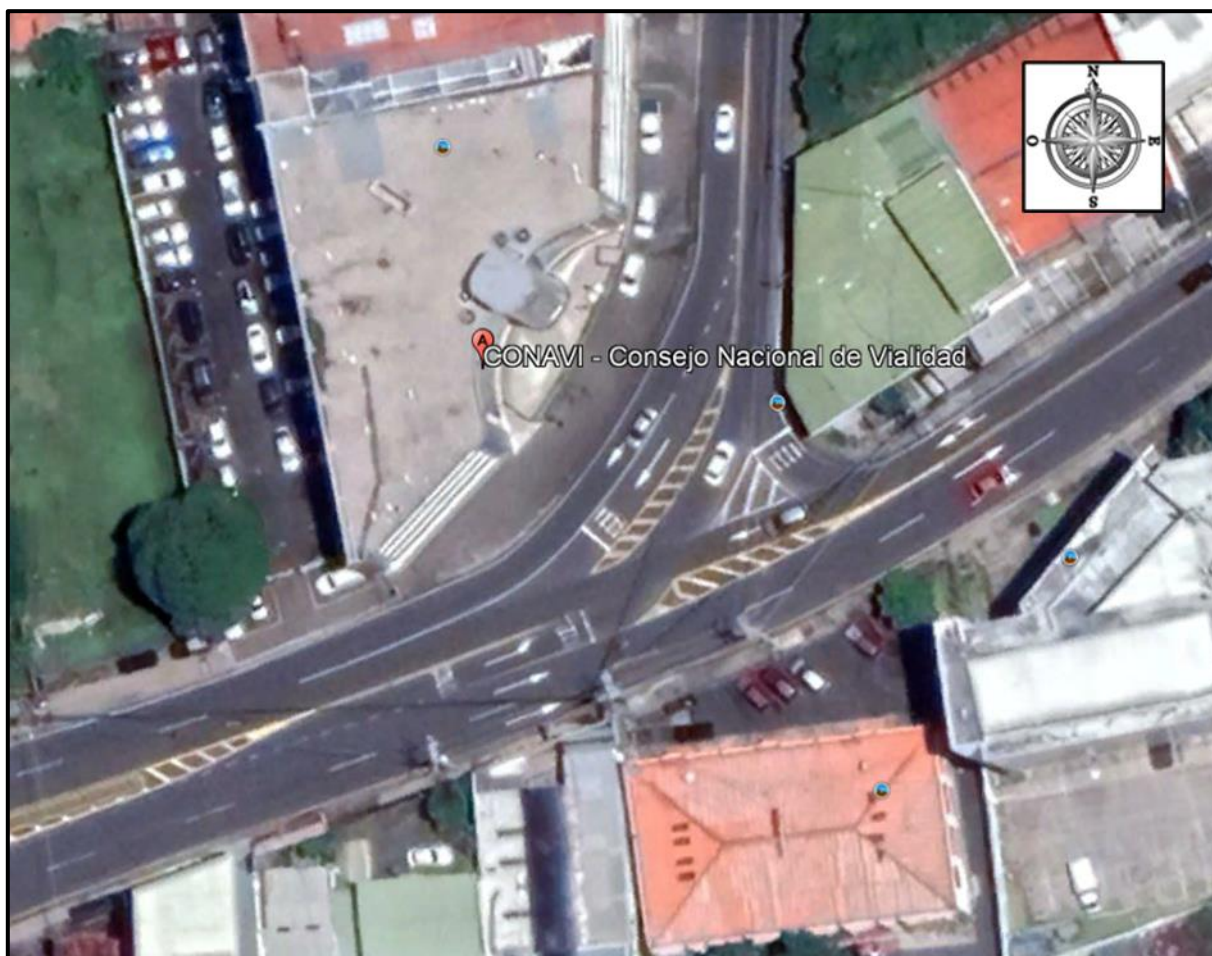
Se realizó inspección en intersección de ruta nacional (RN) N.º 202 con ruta nacional N.º 201, la cual es administrada por el Consejo Nacional de Vialidad. El acceso norte corresponde a la ruta nacional N.º 201 y tiene un ancho de calzada de 8,44 m en su parte más angosta y al conectar con ruta nacional N.º 202 se abre a 35 m aprox., el acceso se distribuye con dos carriles en dirección oeste y dos carriles de entrada, para luego reducirse a un carril por sentido, norte – sur y sur - norte. El acceso este tiene un ancho de calzada de 9,10 m aprox., con un carril en sentido este-oeste y dos carriles en sentido oeste-

este. y el acceso oeste tiene un ancho de calzada de 13,86 m, con dos carriles en sentido este-oeste y dos carriles en sentido oeste-este y uno en sentido oeste-norte. (ver figura 2).

Figura 2 Vista aérea y configuración de intersección RN N.º 201-RN N.º 202, Montes de Oca, San José. Fuente: Google Earth.

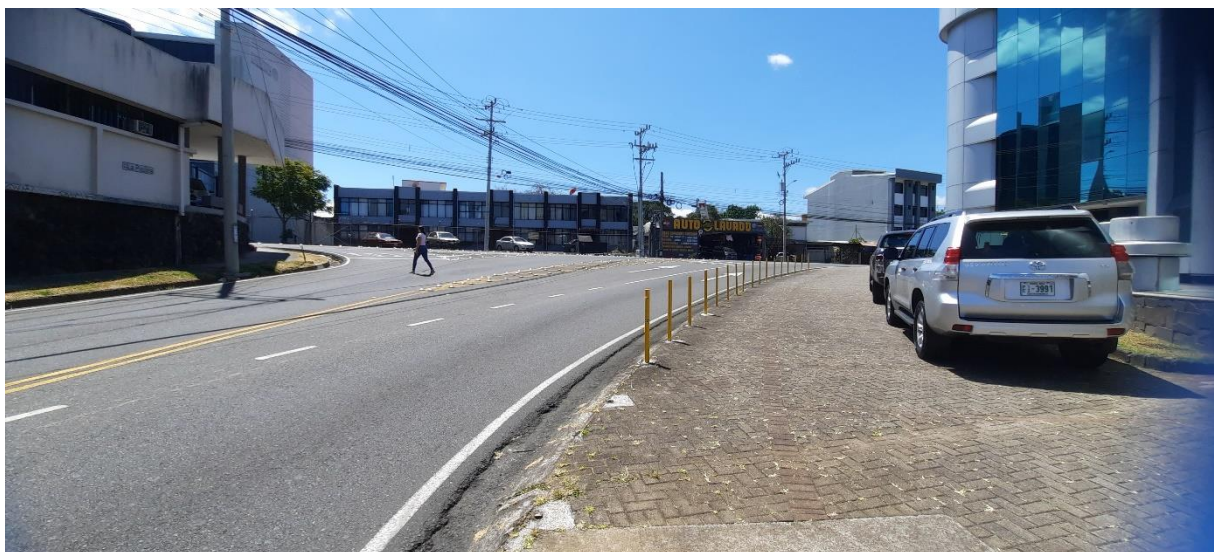
Figura 3 Acceso norte de intersección RN N.º 201-RN N.202, Montes de Oca, San José. Fuente: Propia.

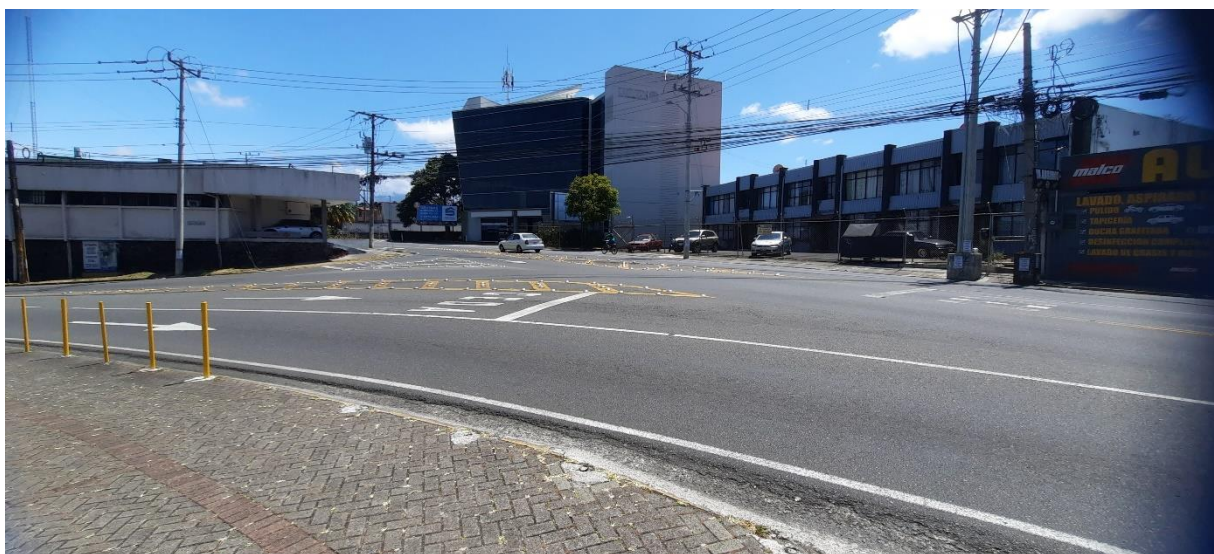
Figura 4 Vista este de intersección RN N.º 201-RN N.202, Montes de Oca, San José. Fuente: Propia.

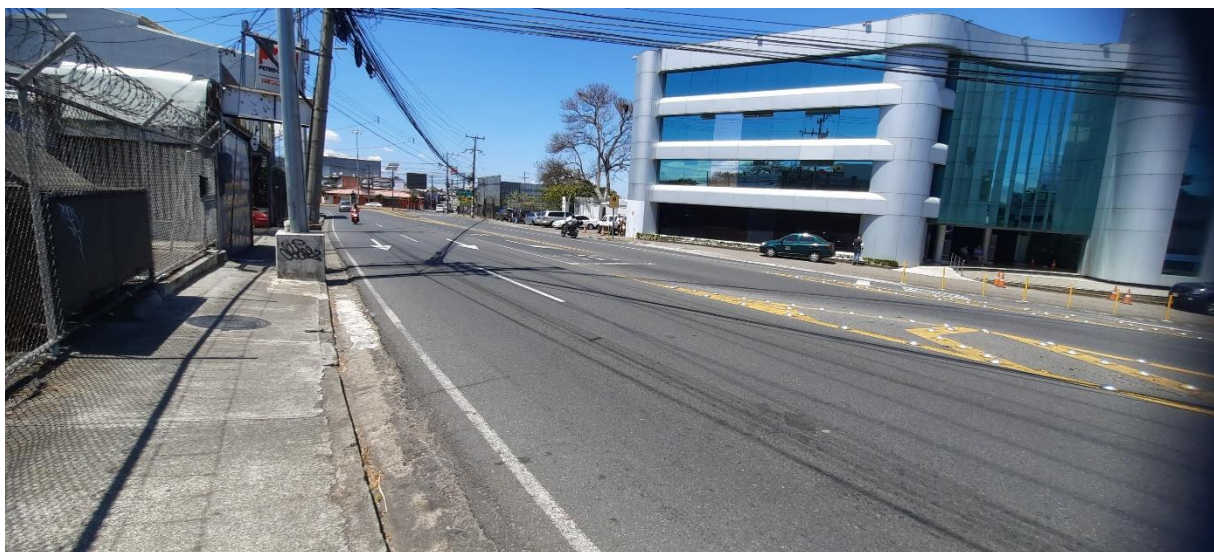
Figura 5 Vista oeste de intersección RN N.º 201-RN N.202, Montes de Oca, San José. Fuente: Propia.

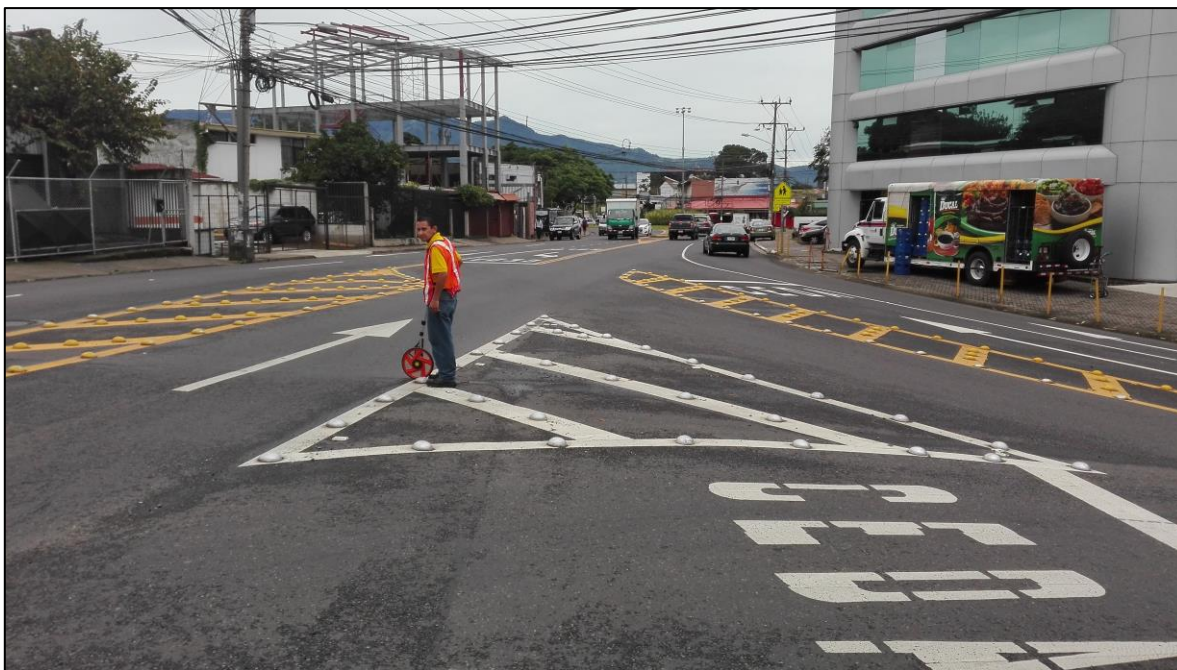
- El señalamiento vial se encuentra en buen estado (ver figura 3).
- Es una zona de alto tránsito vehicular y de paso peatonal.

Figura 3 Señalamiento vial en buen estado.

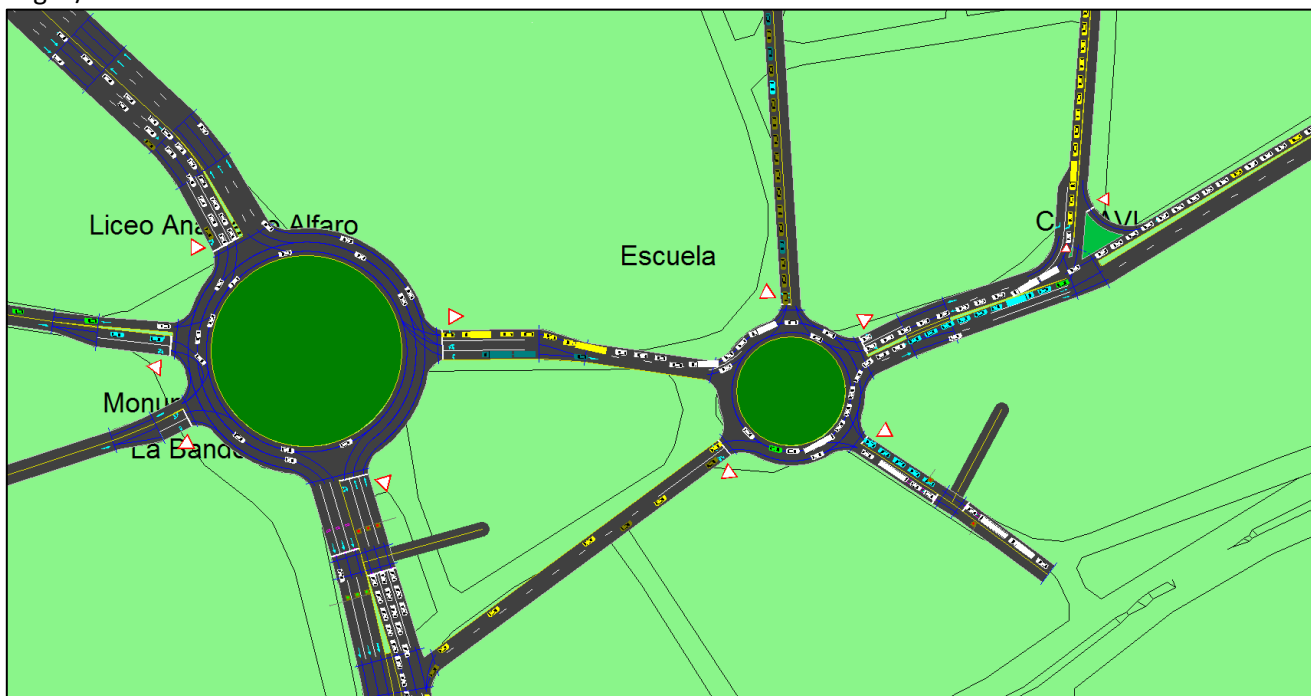
El análisis de la situación actual nos da como resultado que en los alrededores de la rotonda de la Betania existen problemas de congestionamiento vial y rebotes de cola.

Figura 4 Simulación con Simtraffic de situación actual de rotonda la Betania, Betania e Intersección del CONAVI.

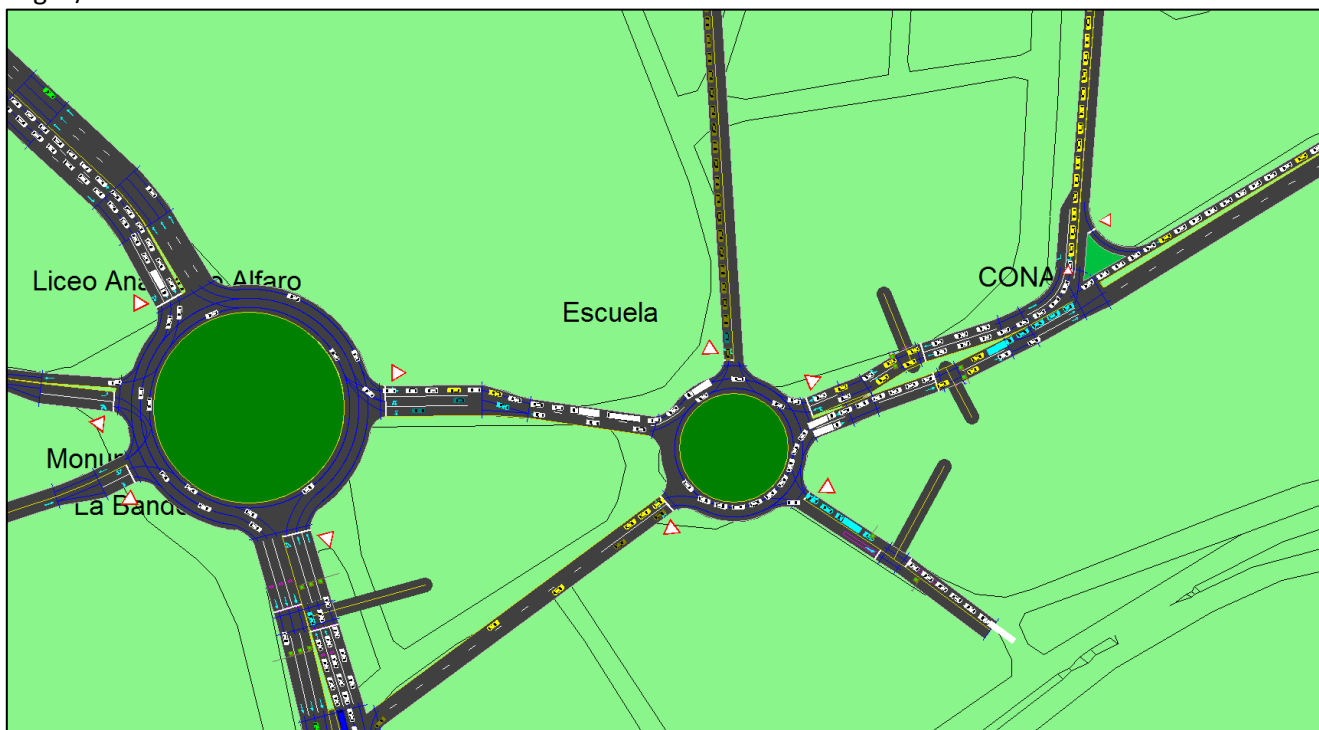
Figura 5 Simulación con Simtraffic con dos semáforos peatonales uno por sentido.

Con lo anteriormente expuesto se justifica la instalación de dos semáforos peatonales con botonera en el acceso este de la rotunda la Betania. Los datos obtenidos con el programa Synchro son:
