# RETROREFLECTIVIDAD RE- INSPECCIÓN SEÑALIZACIÓN ACCESO PLAZA SAN ISIDRO

DIRECCIÓN GENERAL DE INGENIERÍA DE TRÁNSITO  
DEPARTAMENTO DE SEÑALIZACIÓN VIAL

MOPT-03-05-01-0049-2022

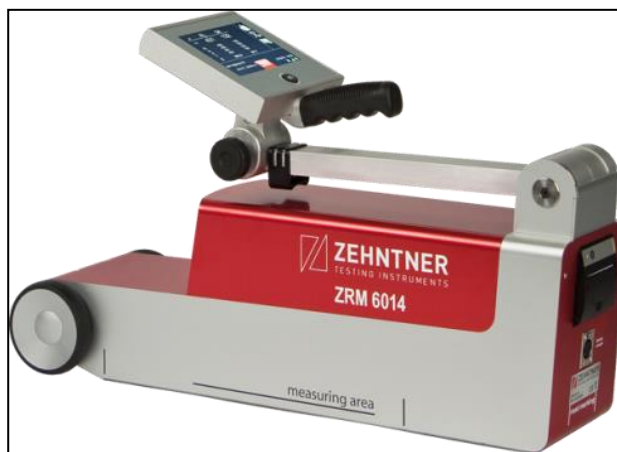
**Figura 1.** Equipo utilizado.

El equipo utilizado corresponde a un retroreflectómetro horizontal de la marca Zehntner, modelo ZRM-6014, asignado con número de activo patrimonial: 0587-016144 del COSEVI. Mide el valor RL (visibilidad de noche) y el valor QD (visibilidad a la luz del día). RL es la medición de la luminosidad de la demarcación según son vistas por los conductores de vehículos con iluminación de focos delanteros. El ángulo de iluminación es de  $1.24^\circ$ . Tanto para RL como para QD la luz reflejada se mide a un ángulo de  $2.29^\circ$  (ángulo de observación), que corresponde a una distancia de observación de 30 metros, lo cual cumple con la geometría de acuerdo a la norma ASTM E1710. El equipo cuenta con el certificado de calibración N°492336014-20, con fecha de expiración en diciembre de 2022.

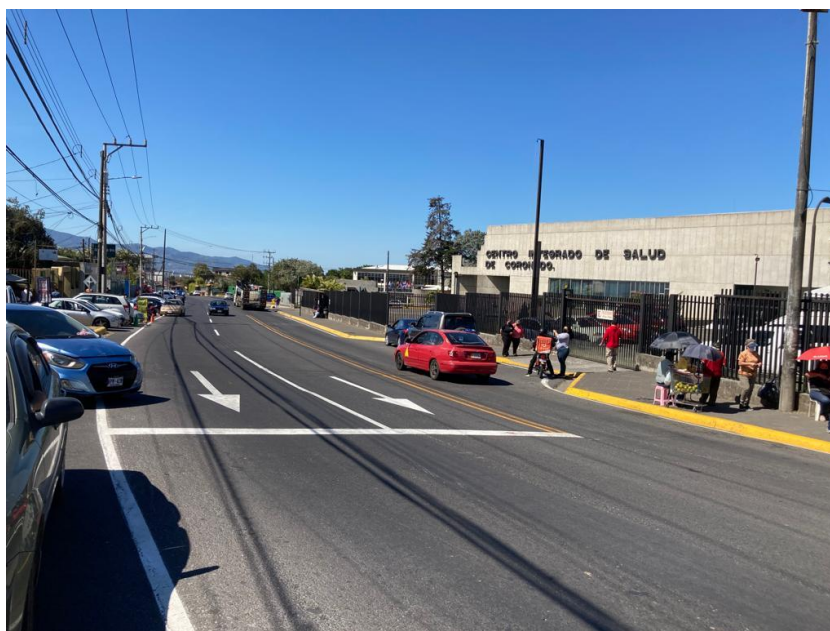
**Figura 4.** Demarcación horizontal.

El pavimento del acceso de Plaza San Isidro corresponde a una carpeta asfáltica, no se encuentra en las mejores condiciones se aprecia lo que se conoce popularmente como piel de lagarto.

En el sitio se aprecia un alto flujo vehicular, que pasa sobre la doble línea amarilla por lo que esta se aprecia manchada y en desgastada, y no se pudieron realizar las mediciones.

| Descripción | Medición Inicial $R_L$ |
|---|---|
| Línea discontinua blanca | 251,2 |
| Paso Peatonal | 154,8 |
| Flecha direccional | 245 |
| Línea continua blanca | 306,40 |

- Demarcar nuevamente los elementos del acceso al establecimiento que no estén cumpliendo la retrorreflectividad, de manera que se garantice al usuario la correcta visibilidad de la demarcación horizontal.
- Realizar las labores de demarcación aplicando la norma INTE Q46: Guía de buenas prácticas para la demarcación vial horizontal.
- Coordinar la nueva inspección del acceso para que las mediciones de retrorreflectividad se realicen entre los 7 y 14 días después de colocada la pintura, para asegurar que se puedan medir los valores mínimos establecidos de retrorreflectividad inicial.
