Ficha técnica del documento		
1. Número de Informe: MOPT - 03 - 05 - 01 - 0070 - 2023	2. Número de Expediente: ED - EB - 22 - 0168	
3. Título: Estudio Técnico de demarcación de cordón amarillo en los sectores del Ministerio de Salud y el Centro Comercial Casa Vieja, Santo Domingo, Heredia.	4. Fecha del Informe: marzo de 2023

5. Institución Ejecutora: Dirección General de Ingeniería de Tránsito Departamento de Estudios y Diseños	6. Institución Receptora: Departamento de Señalamiento Vial

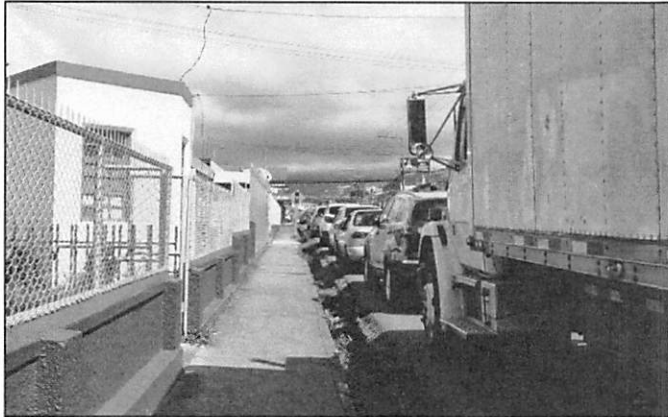
Figura 2 Margen Izquierda, Calle España, vista en sentido Sur-Norte, Santo Domingo de Heredia.

En el sitio se observa gran cantidad de vehículos particulares estacionados en la margen izquierda de la vía y la presencia de paradas de autobuses en la margen derecha, lo cual hace que el espacio disponible para el tránsito de vehículos se reduzca considerablemente, ocasionando congestión vial en el tramo de la vía.

Por tanto, según la situación encontrada en el lugar, se recomienda que se tome acciones sobre la implementación del señalamiento vial, con el objeto de restringir el estacionamiento de vehículos, en las márgenes de las vías analizadas, restableciendo las condiciones de libre paso y la capacidad de flujo vehicular, el cual actualmente es afectado a causa del estacionamiento vehicular en zonas de alto tránsito y mejorando las condiciones de Seguridad Vial de estos sitios.
