# Estudio técnico para instalar semáforo peatonal frente al EBAIS central de Nicoya, Ruta Cantonal

Ficha Técnica del Documento		
<b>1. N° Informe</b> MOPT-03-05-01-0451-2022	<b>2. N° de Expediente</b> RE-LI-EB-19-0387	
<b>3. Título</b>  Estudio técnico para instalar semáforo peatonal frente al EBAIS central de Nicoya, Ruta Cantonal.	<b>4. Fecha del informe</b>  30 de junio de 2022	
<b>5. Institución ejecutora</b>  Ministerio de Obras Públicas y Transportes Dirección General de Ingeniería de Tránsito San José, Costa Rica Tel: (506) 2226-5411	<b>6. Institución receptora</b>  Área de Salud Nicoya	
<b>7. Tipo de reporte y periodo de extensión</b>  Informe final, junio de 2022	<b>8. Colaboró</b>  Ing. Kevin Gerardo Martínez Navarrete Oficina Regional Liberia	
<b>9. Elaboró</b> Ing. José Miguel Calvo Espinoza Encargado Oficina Regional Liberia

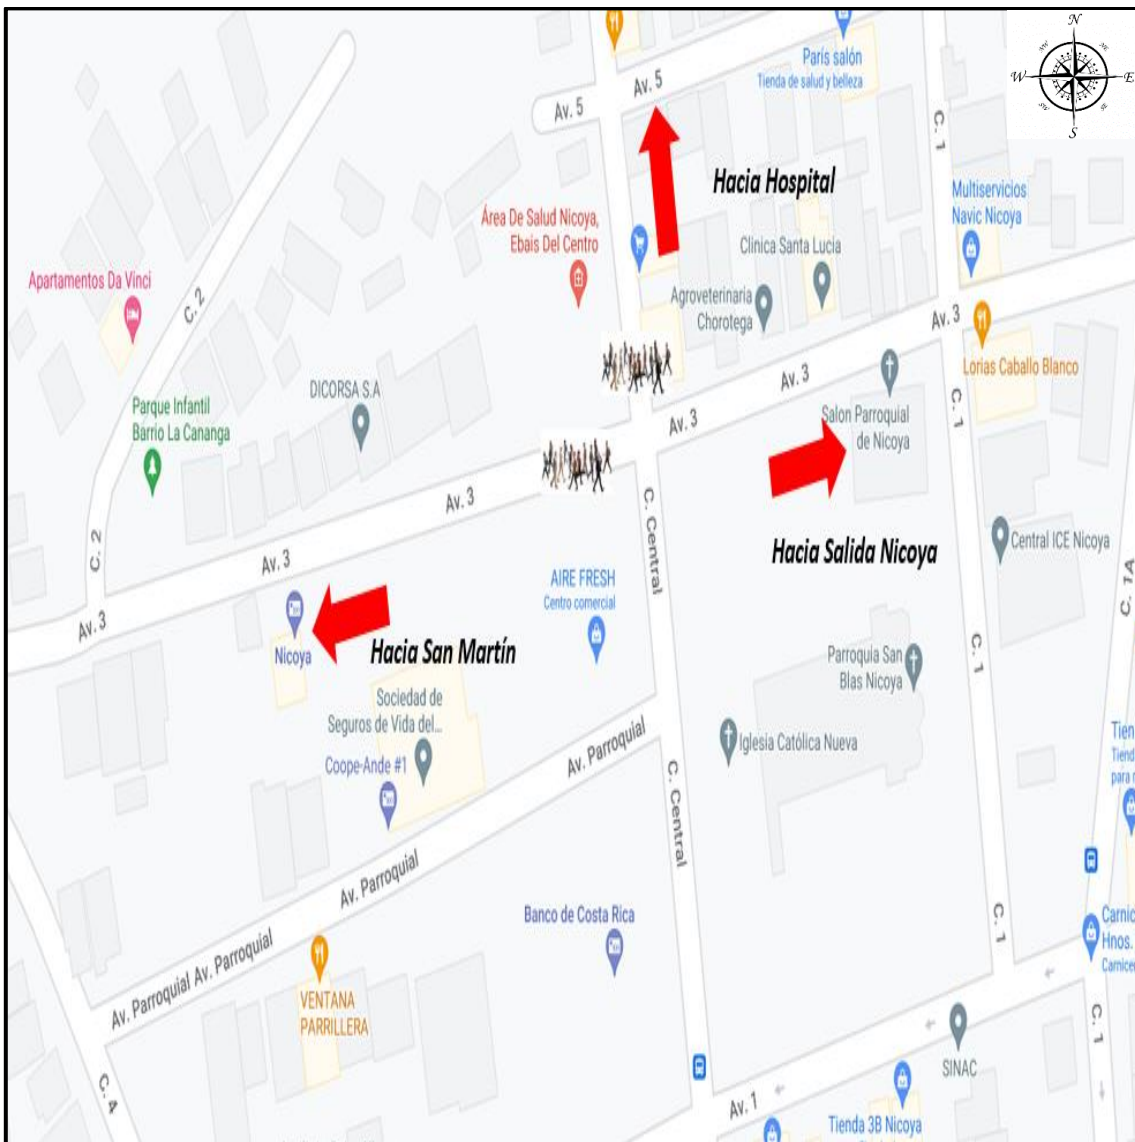
**Imagen N° 1.** Imagen zona de estudio Intersección calle central y avenida 3, coordenadas (N01135878, E00327872).  
Fuente: Google Earth, 2022

El estudio técnico para la instalación de un sistema de semáforo peatonal, frente al edificio del EBAIS central de Nicoya, sobre Ruta Cantonal, ubicada en el cantón de Nicoya en la Provincia de Guanacaste.

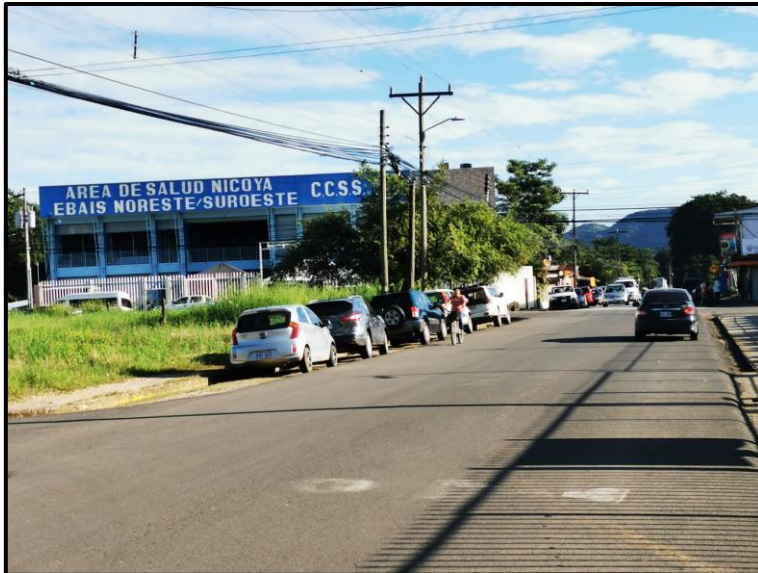
Imagen N° 2. Carpeta Asfáltica Ruta Nacional N° 21.

1. La zona de estudio corresponde a un tramo de la Red Vial Cantonal, calle central y avenida 3, cuya administración corresponde a la Municipalidad de Nicoya.
2. Las Rutas Cantonales, presentan en la zona de estudio una superficie de rudo en carpeta asfáltica (ver imagen N° 2), para la avenida 3 con un ancho promedio de 7,20 metros y doble sentido de circulación vehicular, un carril por sentido (ancho de carril libre 3,60 m), en el caso de la calle central tiene un ancho promedio de 9,10 metros y un único sentido de circulación, dos carriles por sentido (ancho de carril libre 4,555 m).

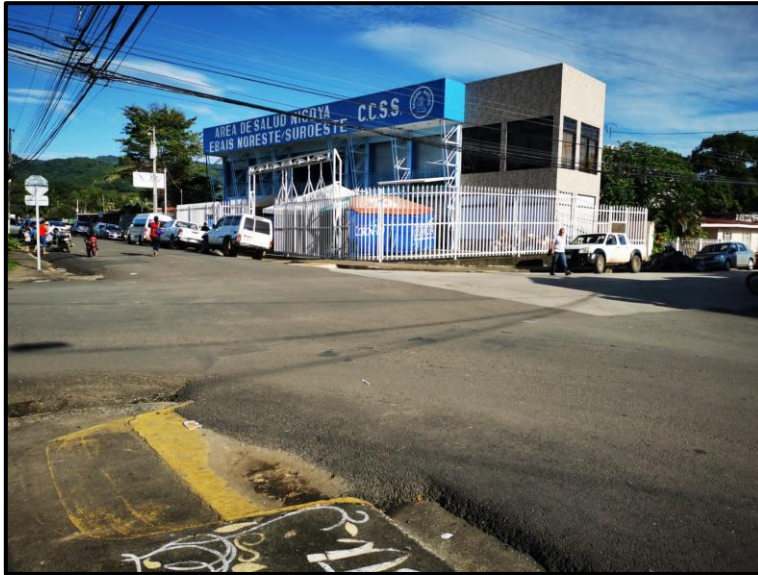
Imagen N° 3. Edificaciones en el margen de la vía.

3. El punto de estudio se ubica en la esquina noroeste de la iglesia católica de Nicoya; en la intersección de las calles cantonales avenida 3 (acceso a Barrio San Martín) y calle central (acceso al Hospital La Anexión).
4. La zona de estudio, es una zona urbana, ya que es el casco central de la ciudad de Nicoya; en los márgenes de la vía se ubican comercios, casas de habitación, la iglesia católica de Nicoya y el EBAIS central de Nicoya (ver imagen N° 3).

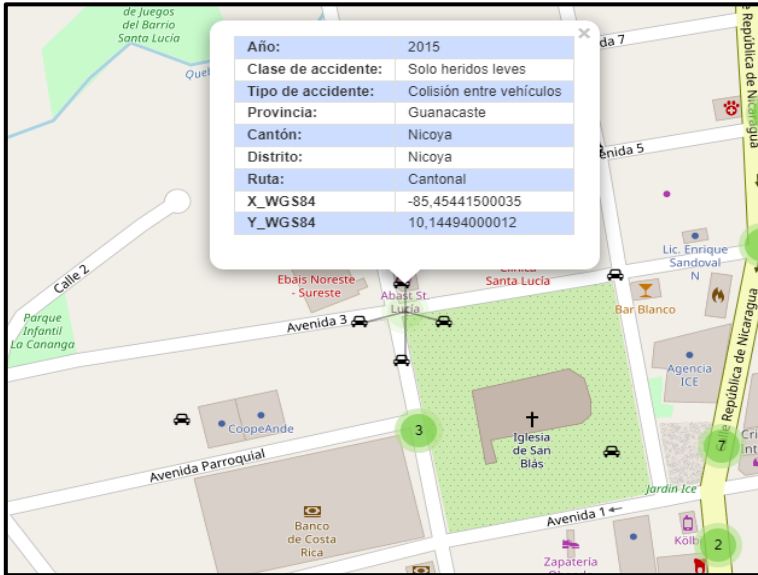
En relación a accidentes de tránsito en la zona de estudio, la base de datos del Consejo de Seguridad Vial (COSEVI) entre el periodo 2013-2017; solo reporta cuatro accidentes de tránsito en la zona de estudio, no teniendo involucrados en ninguno peatones.

Imagen N° 5. Mapa de accidentes con víctimas Costa Rica.

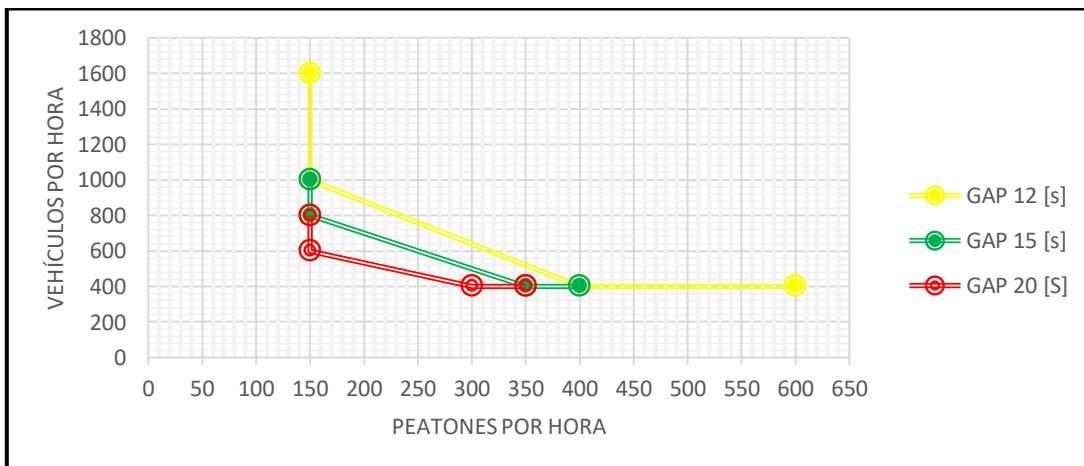
Gráfico N° 1. Condiciones mínimas de aceptación de semáforo peatonal según SIECA, 2014.

Para nuestro caso de estudio, se toma como patrón de referencia la *Condición C*, donde se establecen los volúmenes mínimos de peatones y tránsito para recomendar la instalación de un cruce peatonal con semáforo. Los límites son definidos según la teoría en función del intervalo mínimo necesario para que los peatones crucen la vía (GAP).

Para justificar la instalación de un cruce peatonal con semáforo, se necesita un mínimo de 150 peatones por hora y 400 vehículos por hora, como mínimo respectivamente.

Con base en los resultados de la Tabla 1, solo en uno de los escenarios y períodos de estudio, se obtienen los valores de 150 peatones por hora requeridos. Sin embargo, dada la problemática encontrada que personas deben cruzar la calle principal de Nicoya para dirigirse al centro de salud, se deben de recomendar acciones para mejorar la seguridad de los usuarios por parte de la Municipalidad de Nicoya y un reforzamiento del señalamiento vertical y demarcación horizontal en la zona de estudio.
