# Estudio Técnico de Señalamiento Vial Escuela San Buenaventura, Ruta Nacional N° 601

DIRECCIÓN GENERAL DE INGENIERÍA DE TRÁNSITO  
DEPARTAMENTO DE REGIONALES

MOPT-03-05-01-0255-2022

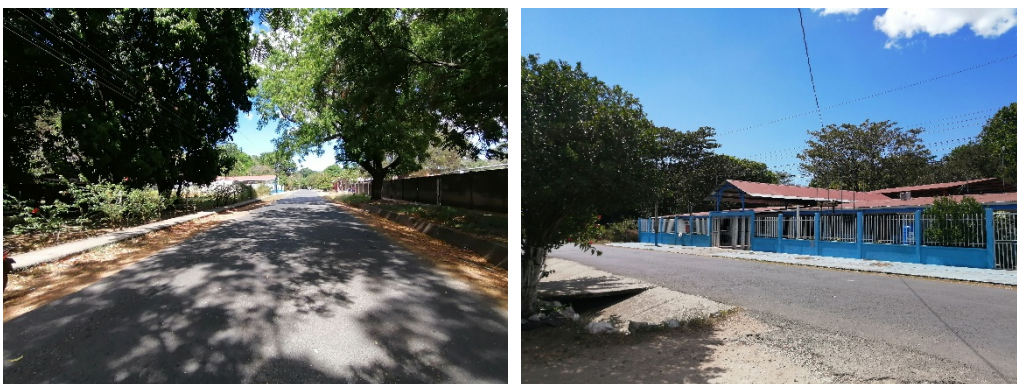
Figura N° 2. Ruta Nacional N° 601, Escuela San Buenaventura

En la figura N° 2, se puede observar que la vía nacional N° 601, se encuentra en asfalto en regular estado, posee doble sentido vehicular con una calzada de 6.30 metros de ancho promedio, existen aceras en ambos extremos de la vía nacional con un ancho mínimo de 1.20 metros, sin embargo, al frente del centro educativo esta posee un ancho de 3.70 metros.

Por otra parte, se puede notar que la vía en la ruta nacional en el sector donde se ubica la Escuela no cuenta con demarcación horizontal y, el señalamiento vertical escolar se encuentra incompleto y en mal estado.

1. Analizando las características viales, así como el entorno en el lugar de estudio, la Oficina Regional de Puntarenas, recomienda lo siguiente:
  - a. Realizar la demarcación horizontal y vertical completa en el sitio, de acuerdo al croquis adjunto. Dado que esta actividad es competencia de la Dirección General de Ingeniería de Tránsito, esta se ha programado para el mes de agosto del presente año.

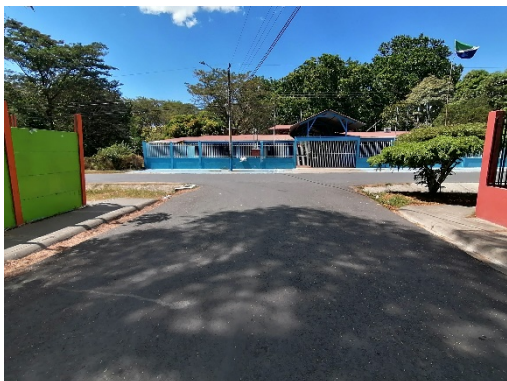
Figura N° 3 Vía cantonal, en el sector de la escuela

En la figura N°3, se muestra la vía cantonal en buenas condiciones de 6.70 metro de ancho, la misma cuenta con aceras ambos extremos de vía de 1.20 metros de achos, no se observa ningún tipo de señalamiento vial preventivo o reglamentario.
