SEÑALIZACIÓN ESCOLAR, CENTRO EDUCATIVO SHKÉNUK

Estudios y Diseños

Dirección General de Ingeniería de Tránsito

MOPT-03-05-01-0580-2023

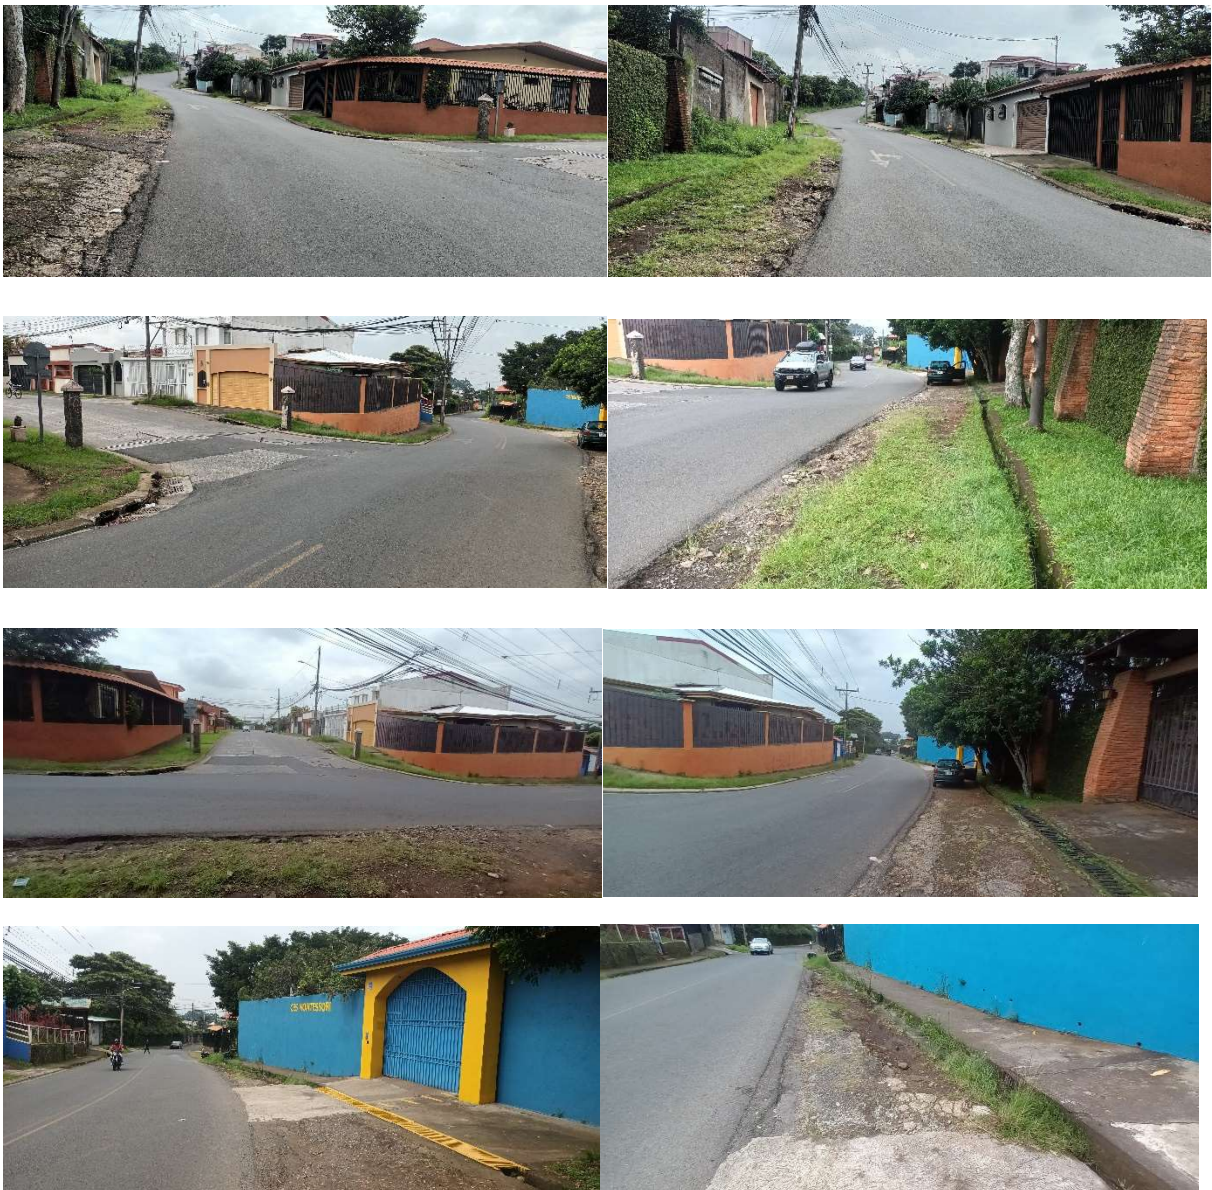
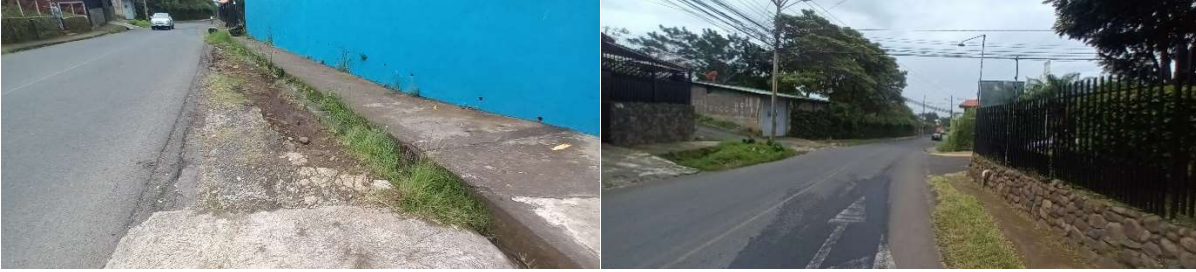
Figuras N° 2-11: Situación actual en la zona de estudio.

La superficie de rodamiento se compone de una carpeta asfáltica y se observaron algunos daños, huecos y piel de cocodrilo.

En el sector existen aceras pero no en su totalidad, ni zonas de seguridad para transeúntes de la zona.

Se observó señalamiento vertical incompleto.

No se observó estacionamiento en ambos lados de la vía.

Las fisuras y grietas piel de cocodrilo, puede ser resultado de fatiga por repetición de cargas, fin de su vida útil, envejecimientos del ligante o pérdida de flexibilidad. Los

baches en el pavimento, puede ser resultado de diversas razones: Fundaciones y capas inferiores inestables, espesores insuficientes, defectos constructivos, Retención de agua en zonas hundidas y/o fisuradas, Acción del tránsito sobre áreas con fisuras tipo piel de cocodrilo, con nivel alto de severidad, causa desintegración y posterior remoción de la superficie del pavimento. (Manual Centroamericano de Mantenimiento de Carreteras, 2010, pp. 300–311).

d. Se recomienda la reconstrucción de las aceras en los alrededores del Centro Educativo Shkénuk de Barva de Heredia.

e. Realizar las reparaciones de mejoras a la carpeta asfáltica de Centro Educativo Shkénuk de Barva de Heredia.
