INFORME SEMÁFORO PEATONAL RUTA NACIONAL N° 10

DIRECCIÓN GENERAL DE INGENIERÍA DE
TRÁNSITO

MOPT-03-05-01-0524-2022

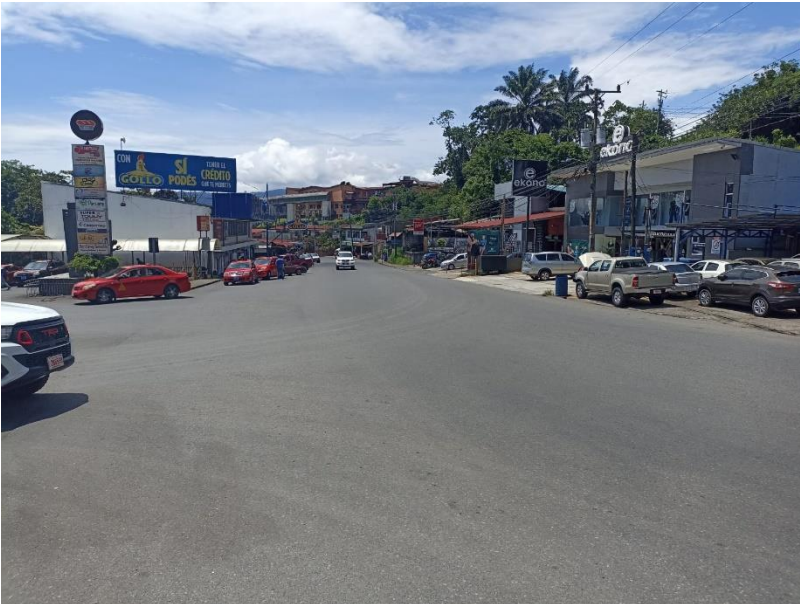
Figura 2. Superficie de rodamiento punto de estudio.

2.1.2 Características de la zona de estudio. La zona de estudio se encuentra conformado por una vía recta de aproximadamente 80 metros de longitud, con ancho de vía de aproximadamente 15 metros, con una superficie de rodamiento en asfalto en reglars condiciones donde se evidencia agrietamientos, cuenta con pendientes menores al 5 %, las cuales se obtuvieron por medio de un nivel digital.

En la siguiente figura se muestra las condiciones de la superficie de rodamiento.

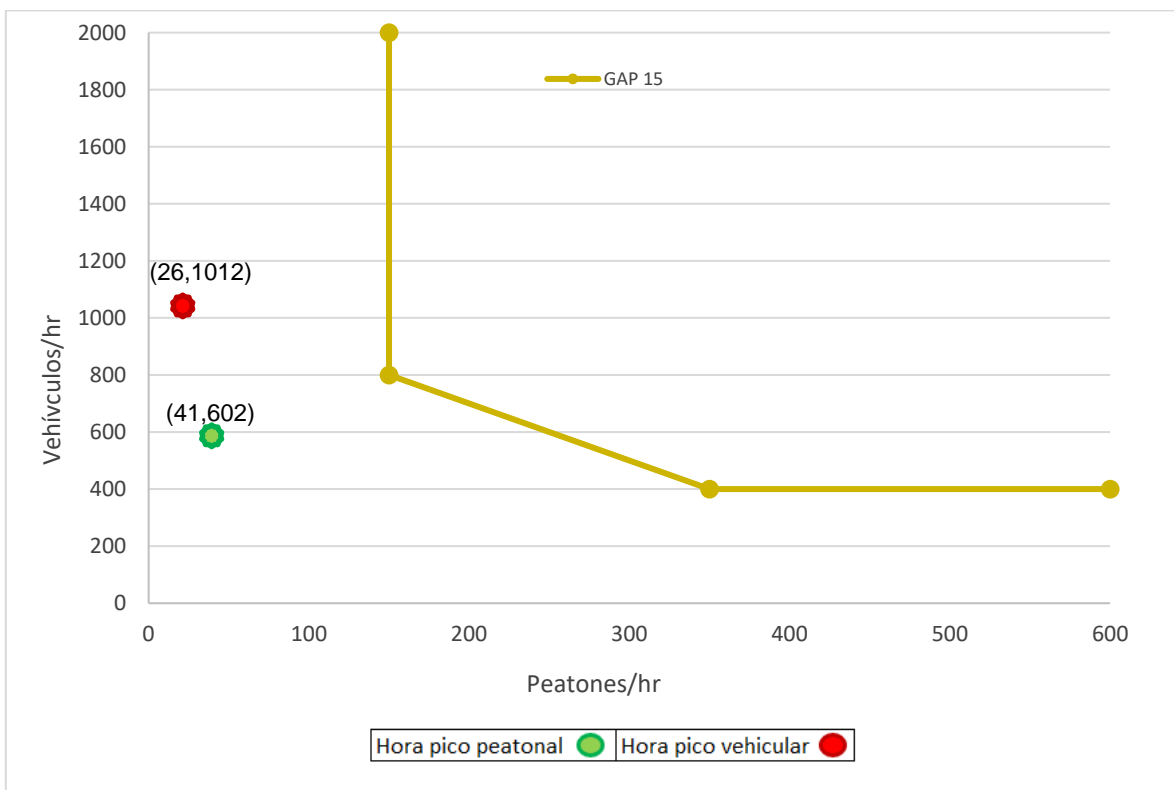
Gráfico 1. Superficie de rodamiento punto de estudio.

En la tabla 3 se muestran los volúmenes para ambos periodos pico y en el gráfico 1 se puede observar la relación entre el volumen vehicular y el volumen peatonal, medido en el punto de estudio en la hora pico peatonal y vehicular y las relaciones mínimas necesarias para el cumplimiento del requisito establecido en el Manual Centroamericano de Dispositivos Uniformes para el Control del Tránsito, SIECA 2014.

Como se evidencia la relación vehículos/peatones en las dos horas pico no se encuentra dentro de la línea de tendencia establecida para la instalación de un semáforo peatonal para una vía de 15 metros de ancho, con una velocidad promedio de peatón de 0.9 m/s obteniendo un GAP (tiempo mínimo

necesario para garantizar el cruce seguro de los peatones en la vía, dato directamente relacionado con el ancho de la vía) de 17 segundos, por lo tanto, no se cumple con los criterios establecidos para la instalación de un semáforo peatonal en el punto de estudio.

La relación entre los volúmenes peatonales y vehiculares en las horas de mayor afluencia en la zona no se encuentran entre los rangos establecidos por el SIECA para la instalación de semáforos peatonales.
