INFORME SEÑALAMIENTO VIAL INTERSECCIÓN COLEGIO JORGE DEBRAVO

DIRECCIÓN GENERAL DE INGENIERÍA DE
TRÁNSITO

MOPT-03-05-01-0157-2022

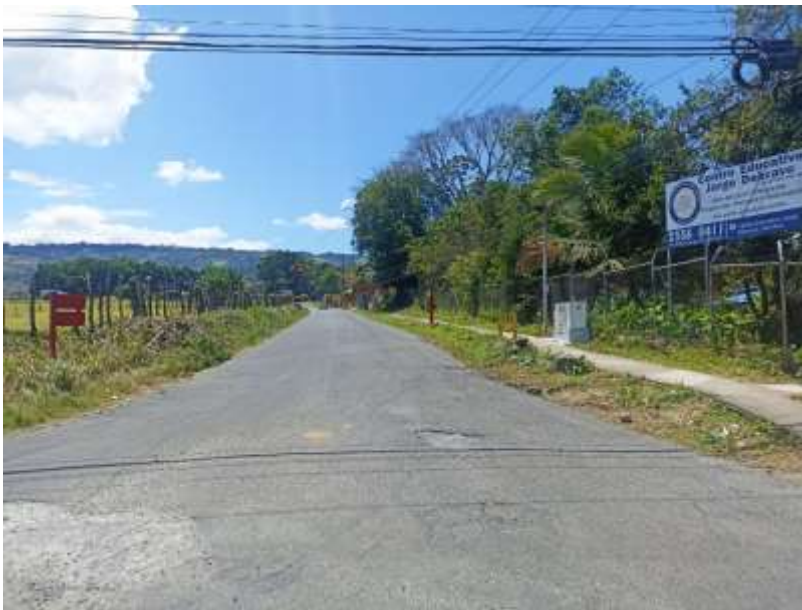
2.1.2 Características de la zona de estudio. El sector a señalizar se encuentra conformado por una intersección típica en cruz donde sus 4 accesos cuentan con una superficie de rodamiento en asfalto en reglares condiciones donde se evidencia agrietamientos, cuenta con pendientes menores al 5 %, las cuales se obtuvieron por medio de un nivel digital y únicamente se cuenta con señalamiento vertical preventivo de zona escolar.

Figura 2. Superficie de rodamiento acceso oeste de la interacción

- Llevar a cabo el mantenimiento de la superficie de rodamiento sobre la Ruta Nacional N° 415.

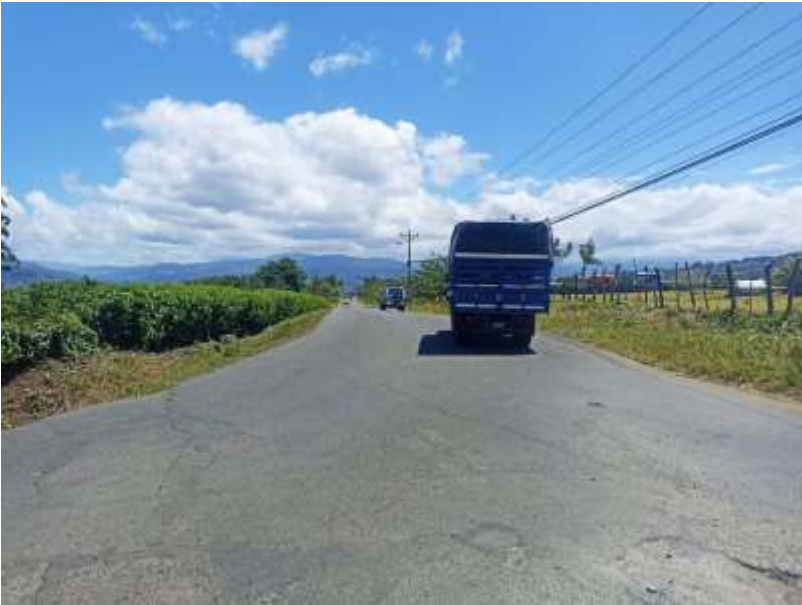
Figura 2. Superficie de rodamiento acceso sur de la interacción

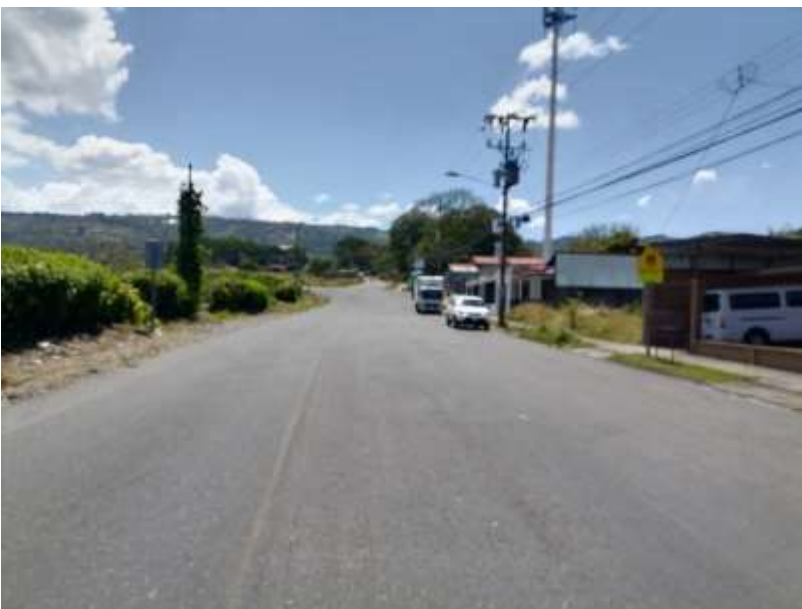
Figura 2. Superficie de rodamiento acceso este de la interacción

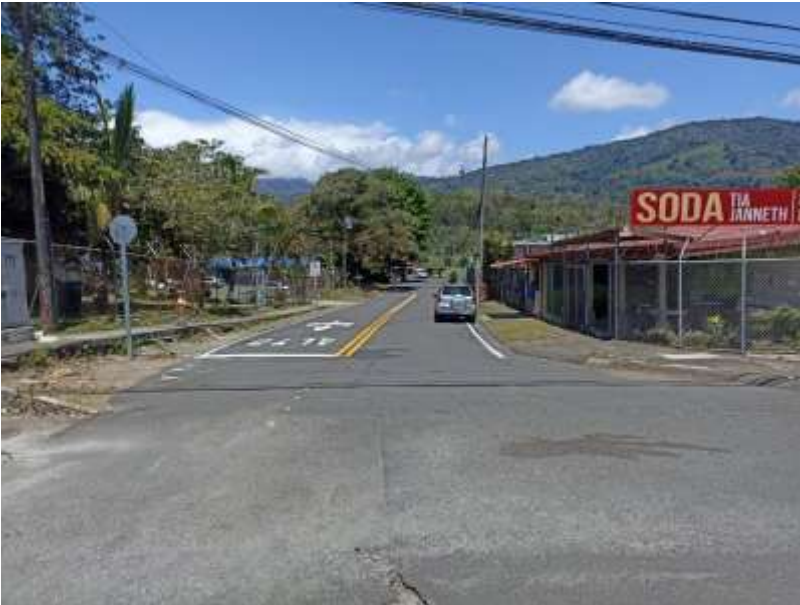
Figura 3. Señalización vial realizada acceso norte

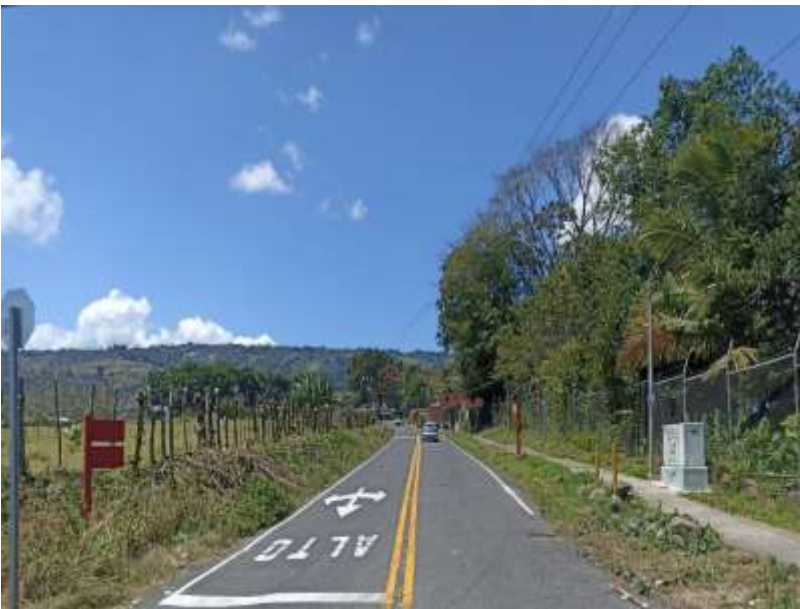
Figura 4. Señalización vial realizada acceso oeste

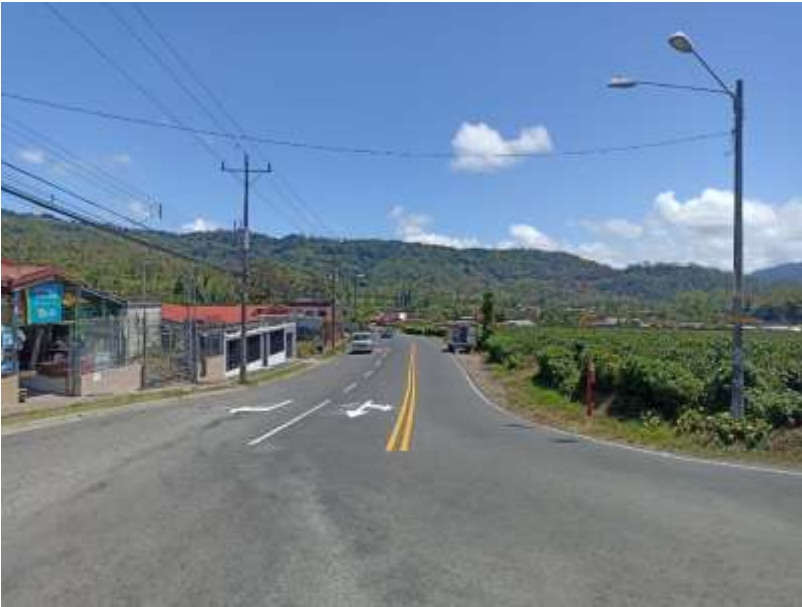
Figura 5. Señalización vial realizada acceso este

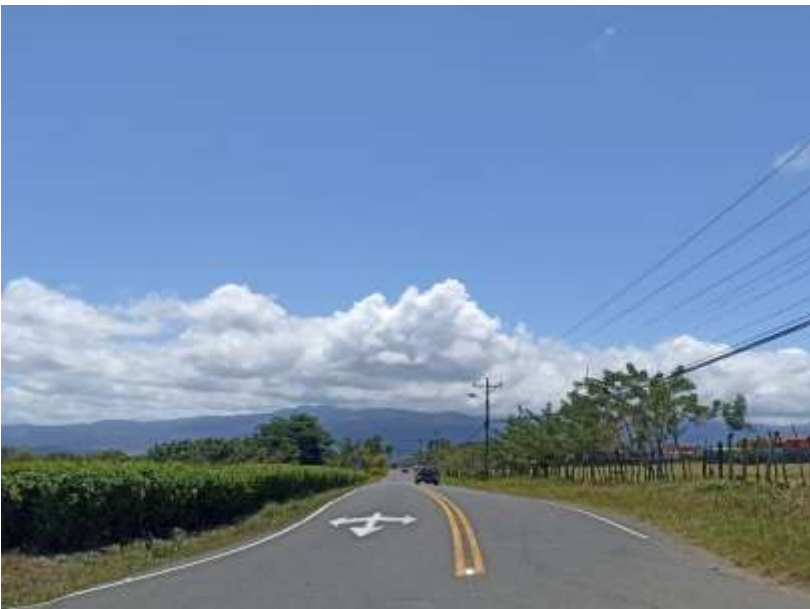
Figura 6. Señalización vial realizada acceso sur
