Estacionamiento en Parque
República de Venezuela, Avenida 22,
Zapote, San José.

DIRECCIÓN GENERAL DE INGENIERÍA DE TRÁNSITO

DEPARTAMENTO DE ESTUDIOS Y DISEÑOS

Ficha técnica del documento		
1. Número de Informe: MOPT - 03 - 05 - 01 - 0508 - 2023	2. Número de Expediente: ED - EB - 23 – 0245	
3. Título: Estacionamiento en Parque República de Venezuela, Avenida 22, Zapote, San José.	4. Fecha del Informe: octubre de 2023

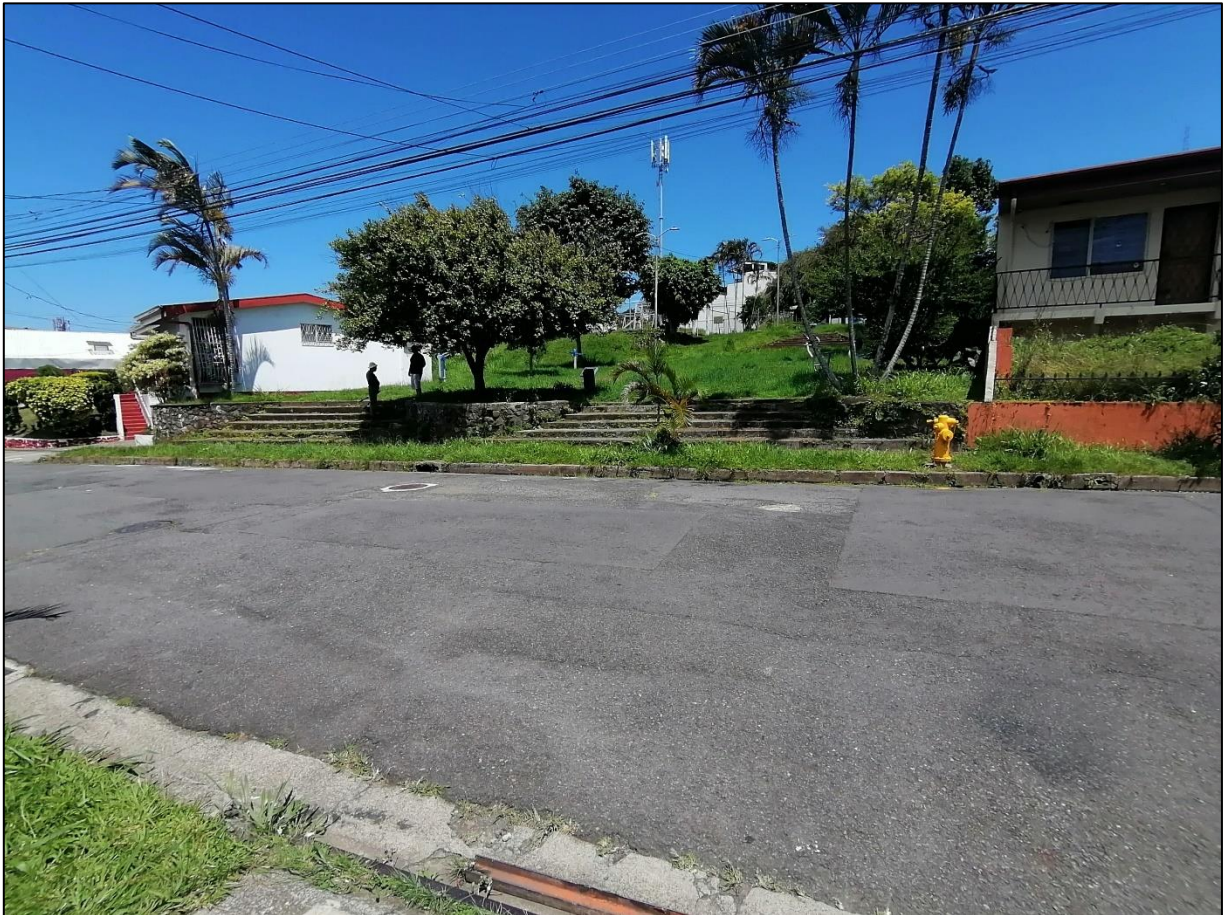
Se observaron varios vehículos estacionados y distanciados en ambos lados de la vía, sin embargo, en la zona no estaba el camión que, según la solicitud, se estaciona regularmente junto al hidrante.

Figura 2. Costado sur Parque República de Venezuela con hidrante, Zapote, San José. Fuente: Propia.

El estacionamiento podría afectar el libre tránsito vehicular en Avenida 22 entre Calles 41 y 43 especialmente debido a la presencia de un hidrante en donde, según la solicitud, cerca se estaciona un vehículo pesado e irrespeta el artículo 110 de la Ley de Tránsito anteriormente mencionada. El ancho de calzada de Avenida 22 con Calles 41 y 43 es de 8 m y en caso de autorizar estacionamiento en la vía debería tener un ancho de calzada entre 8,20 m – 8,40 m para que la vía funcione bidireccionalmente, por lo tanto, basados en las dimensiones con las que cuenta dicha vía, no es posible autorizar estacionamiento y para este caso se podría demarcar cordón amarillo la sección en la cual se encuentra el hidrante con su respectivo señalamiento vertical.

- c. Solo se restringirá el estacionamiento frente al hidrante, por lo que se debe demarcar con cordón amarillo según se muestra en el diagrama adjunto al presente informe.
- d. A la pintura del señalamiento horizontal se le debe aplicar microesferas de vidrio, asegurando reflectividad. Debe realizarse con materiales apropiados y de larga vida útil, para que sean visibles en cualquier período del día y bajo toda condición climática.
- e. Realizar una valoración de los daños estructurales que presenta la carpeta de rodamiento en Avenida 22 con Calles 41 y 43 y repararlo según corresponda.

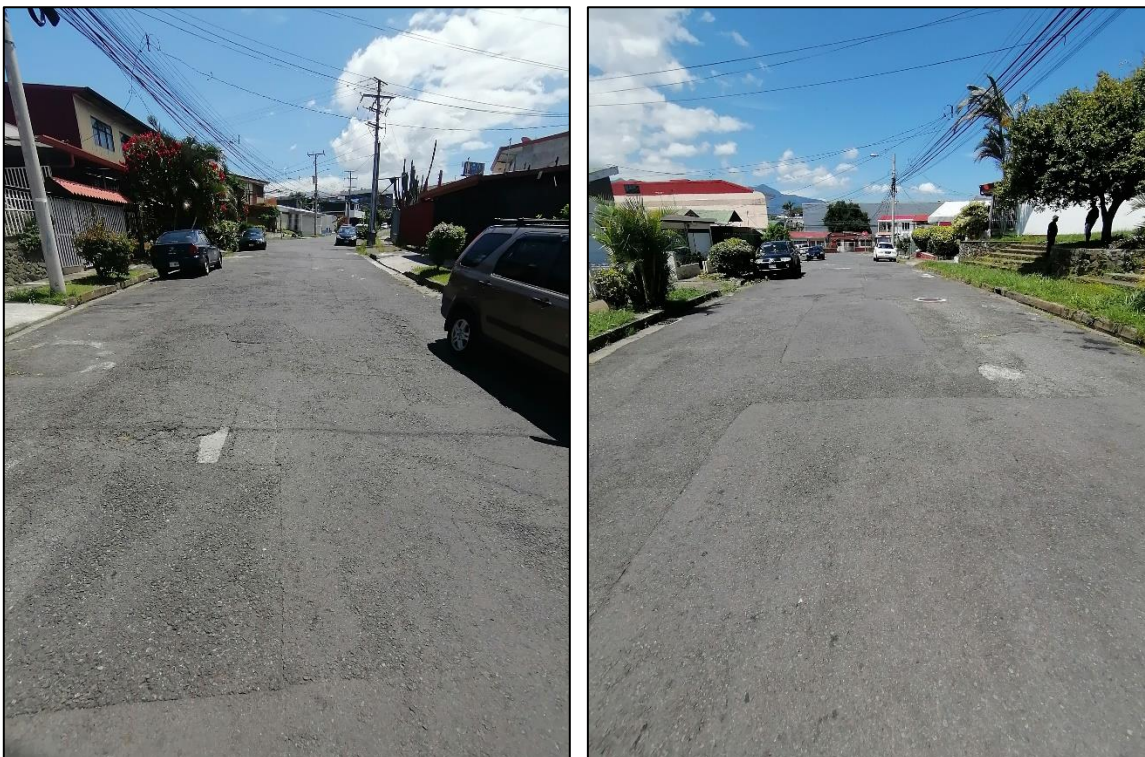
La superficie de rodamiento se compone de una carpeta asfáltica y se observaron baches y algunos daños por grietas.

Figuras 3 y 4. Vehículos estacionados distanciados ambos lados de la vía y baches y grietas en carpeta de rodamiento, Avenida 22 entre Calles 41 y 43, Zapote, San José. Fuente: Propia.

Las grietas tipo piel de cocodrilo y pequeños desprendimientos de carpeta asfáltica, puede ser resultado de fatiga por repetición de cargas, fin de su vida útil, envejecimientos del ligante o pérdida de flexibilidad. Los baches en el pavimento, puede ser resultado de diversas razones: Fundaciones y capas inferiores inestables, espesores insuficientes, defectos constructivos, Retención de agua en zonas hundidas y/o fisuradas, Acción del tránsito sobre áreas con fisuras tipo piel de cocodrilo, con nivel alto de severidad, causa desintegración y posterior remoción de la superficie del pavimento. (Manual Centroamericano de Mantenimiento de Carreteras, 2010, pp. 300-311).

El pavimento debe estar nivelado y tener una superficie continua sin roturas o baches. Se deben realizar valoraciones y aplicar las técnicas de rehabilitación de la estructura del pavimento donde se observan los daños. En este caso las valoraciones y técnicas a utilizar deben ser realizadas por la Municipalidad de San José.

Las grietas piel de cocodrilo y baches con desprendimiento observados en Avenida 22 con Calles 41 y 43, requiere de una intervención por parte de la Municipalidad de San José para evitar un daño mayor en la estructura del pavimento y garantizar una superficie lisa y libre de roturas para el tránsito vehicular.
