Estudio para la restricción de estacionamiento en Cirri de Naranjo, Alajuela.

DIRECCIÓN GENERAL DE INGENIERÍA DE
TRÁNSITO

MOPT-03-05-01-0477-2022

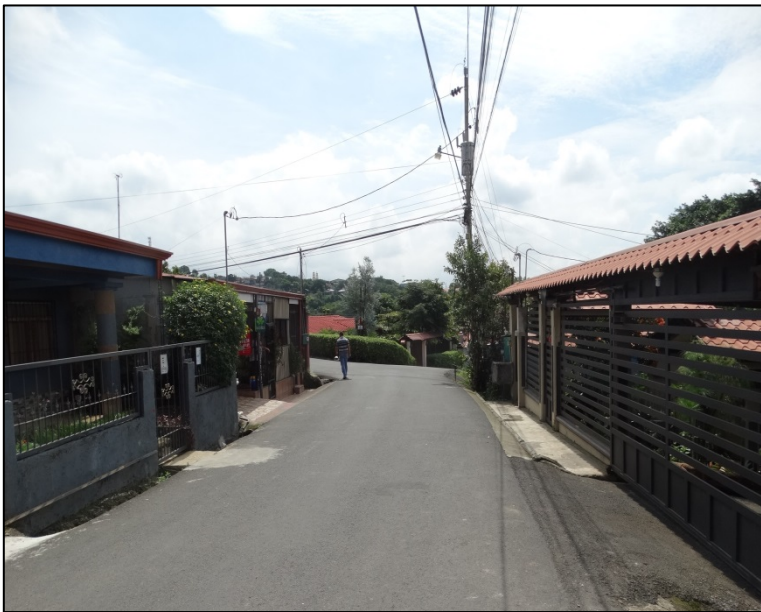
Figura N° 2 Calle en estudio, sentido oeste – este, cunetas y peatones.

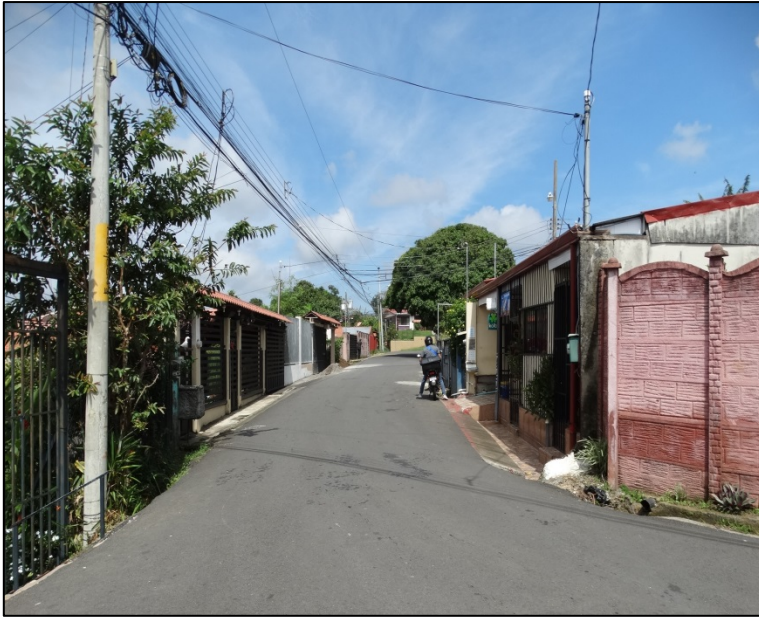
Figura N° 3 Calle en estudio sentido este – oeste, no hay señalización horizontal.

Cantidad	Unidad	Descripción	Ubicación
2	Und	Letreros de ALTO, línea de paro, líneas de paso peatonal y flecha direccional	Acompañando la señal vertical R-1-1 a instalar.
1	Und	Letrero de 50 KPH	Acompañando la señal vertical R-2-1c a instalar.
4	Und	Flechas Direccionales	Sobre la Ruta Cantonal.
100	Mts	Línea Continua Amarilla Divisoria de Carriles	Sobre la Ruta Cantonal.

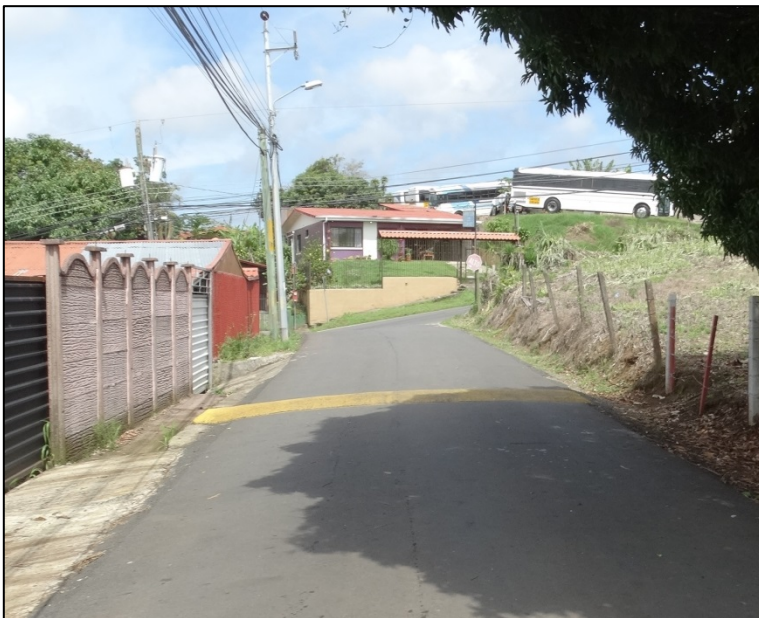
Figura N° 4 Reductor de velocidad existente, sin señalización vertical.

2	P-9-12	REDUCTOR TIPO LOMO (DIBUJO)	10 metros antes del reductor existente, en ambos sentidos.

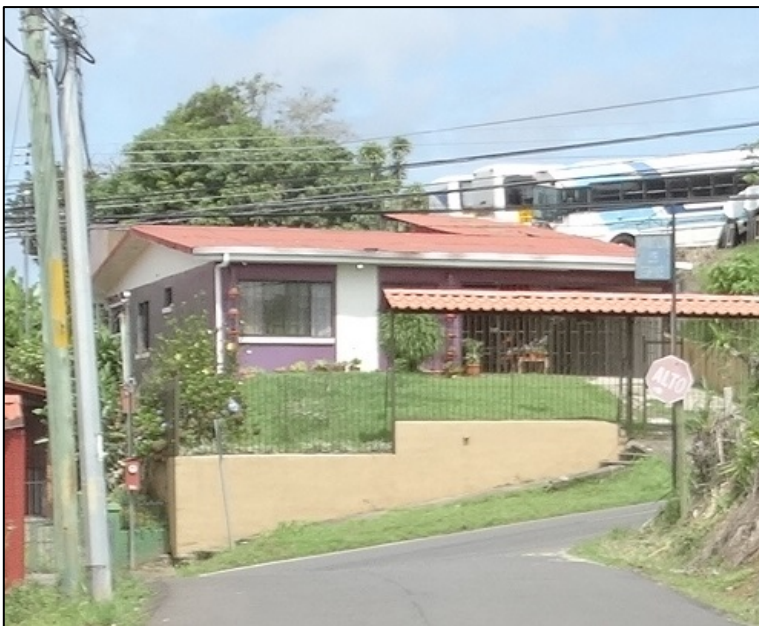
Figura N° 5 Señalización existente sobre la calle en estudio.
