# Informe señalización vial de la Ruta Nacional N° 4 Monterrey - Guatuso

DIRECCIÓN GENERAL DE INGENIERÍA DE TRÁNSITO  
DEPARTAMENTO DE REGIONALES

MOPT-03-05-01-0475-2022

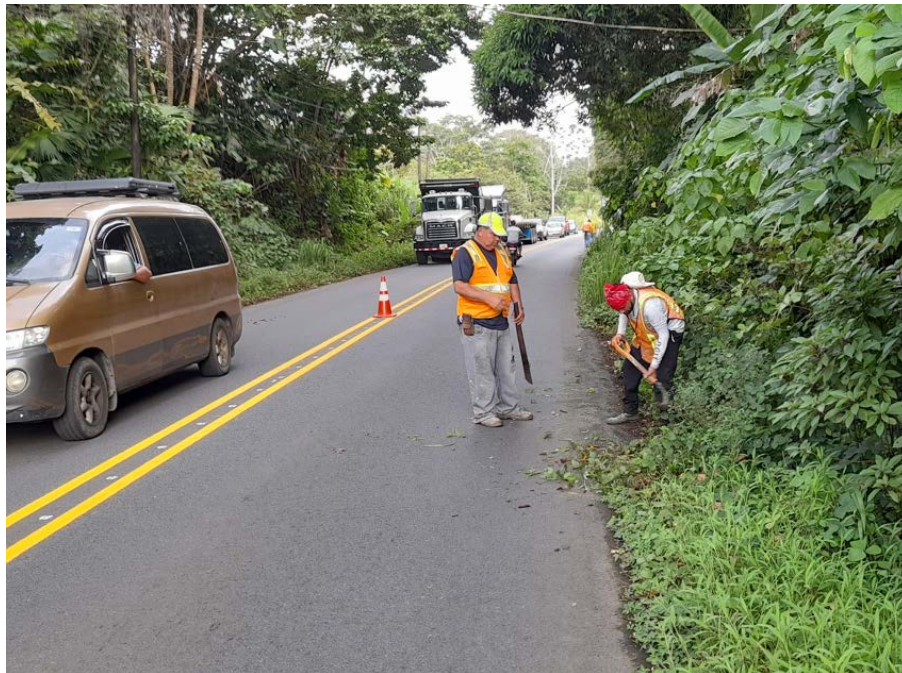
En la siguiente figura se observa a los funcionarios en labores de limpieza de borde utilizando los equipos de seguridad necesarios para esta labor.

**Figura 2.** Equipos de seguridad en limpieza de bordes

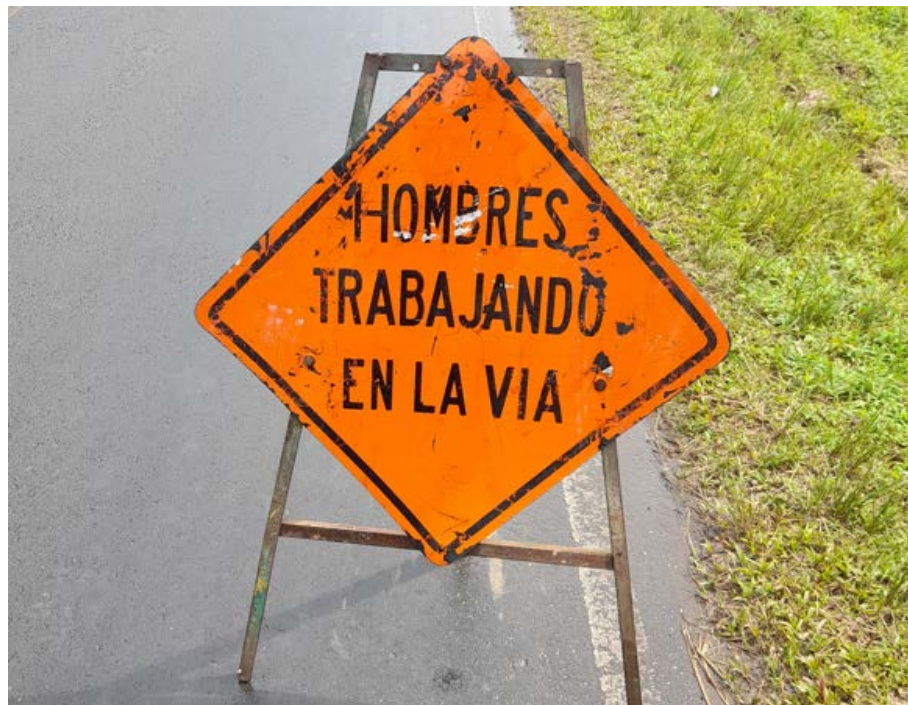
**Figura 3.** Señal preventiva de Hombre Trabajando en la vía

Durante la ejecución de la obra se realiza el señalamiento respectivo de prevención de trabajos en la vía y mediante el límite temporal de la velocidad para el sitio durante la ejecución de los trabajos de señalamiento vial. En las siguientes figuras se muestra parte de la señalización instalada.

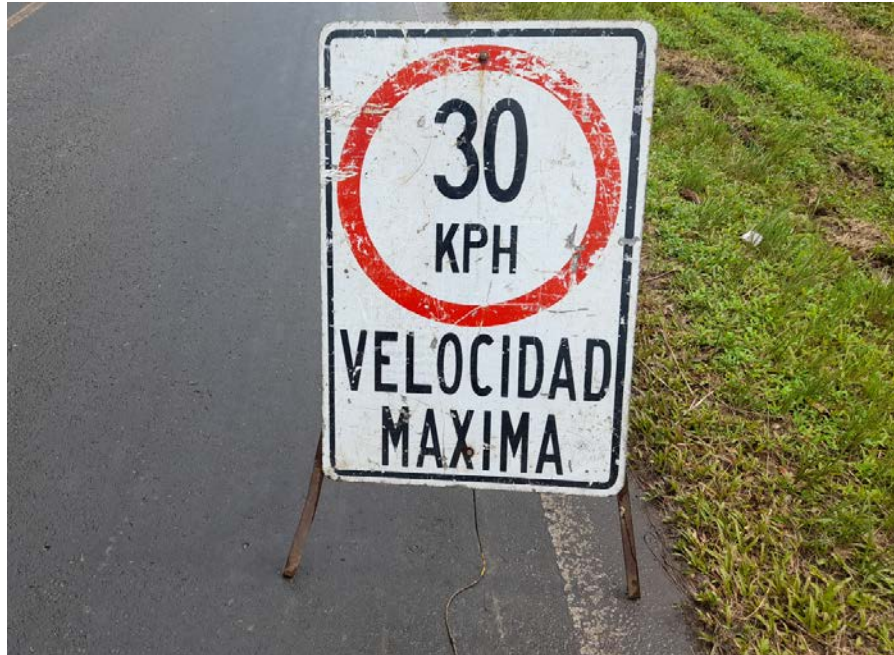
**Figura 4.** Señal reglamentaria de 30 KPH como límite temporal de velocidad

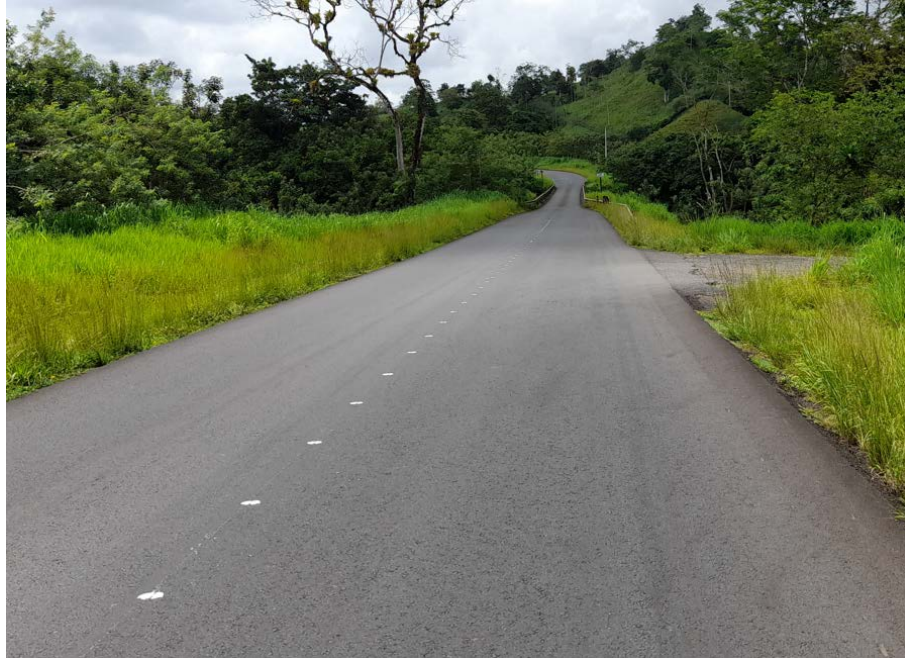
En la siguiente figura se muestra la realización de los trabajos de pre demarcación, llamado comúnmente como “punteo” o “caleo”.

**Figura 5.** Trabajos de predemarcación sobre la Ruta Nacional N° 4 sección de control 21352

Esta cuadrilla se llevó a cabo con la conformación de 3 cuadrillas, utilizando la totalidad del personal disponible en el proyecto. Se realizaron los trabajos en 2 días, iniciando a las 7:00 am y concluyendo a las 7:00 pm. Por lo cual, se contó con 12 horas de trabajo, donde las últimas 2 se destinan a trabajos en la bodega del proyecto y el traslado de los funcionarios al hotel. El día 20 de junio de 2022 se destinan 6 horas para el traslado de los funcionarios de Puntarenas, Liberia y Siquirres; en el caso de los funcionarios de San Carlos se destinan 3 horas para el traslado de los funcionarios al sitio del proyecto.

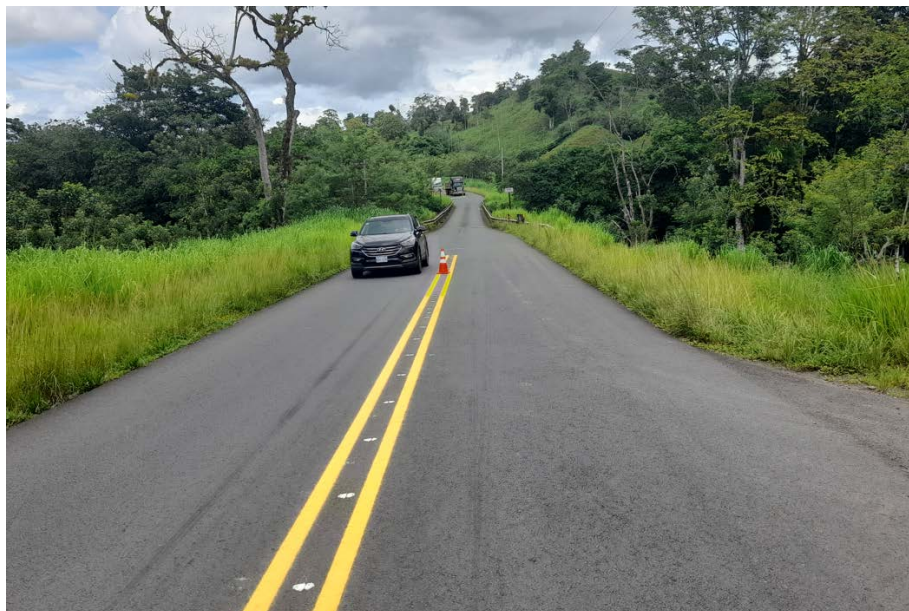
En la siguiente figura se muestran los trabajos de señalización horizontal de línea de centro.

**Figura 6.** Demarcación de línea de centro

Para estos trabajos de demarcación de pintura se contó con una máquina autopropulsada de la oficina regional de Siquirres. Los trabajos se ejecutaron realizando cierres de 1.0 km aproximadamente y se abrieron los mismos hasta que la pintura secase, buscando así minimizar los daños a los trabajos de pintura. El rendimiento promedio en la demarcación de línea de centro amarilla fue de aproximadamente 7 km diarios.

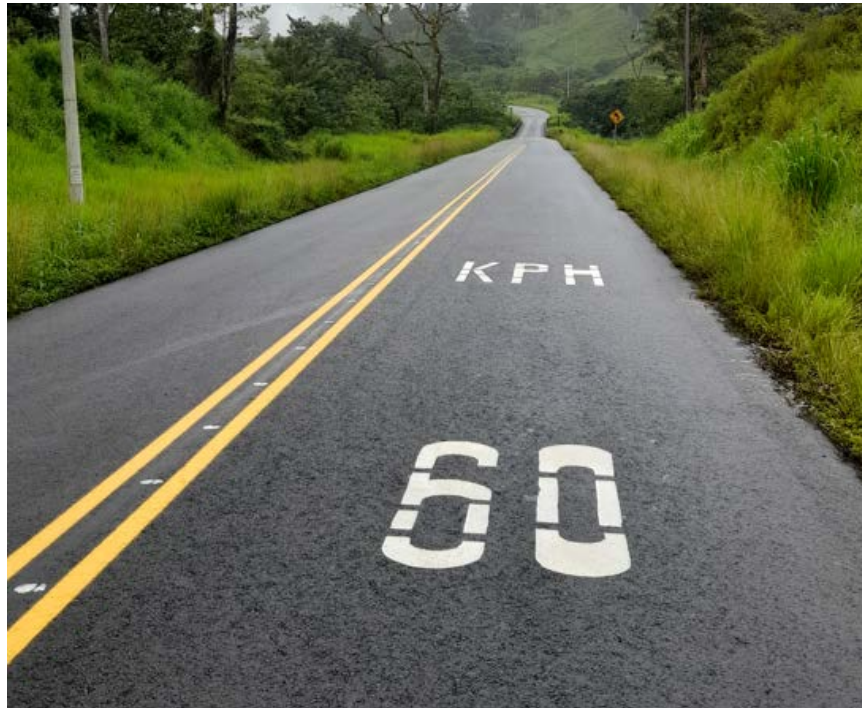
En las siguientes figuras se muestra los trabajos de demarcación de letreros.

**Figura 7.** Demarcación de velocidad restringida en puente angosto con 60 KPH**Tabla 6.** Rendimientos trabajos demarcación figuras y letreros

Para los trabajos de demarcación de figuras y letreros se utiliza la máquina de pintura manual de San Carlos y Liberia. En total se realizan 95 demarcaciones incluyendo flechas, letreros de ESCUELA y de límite de velocidad.

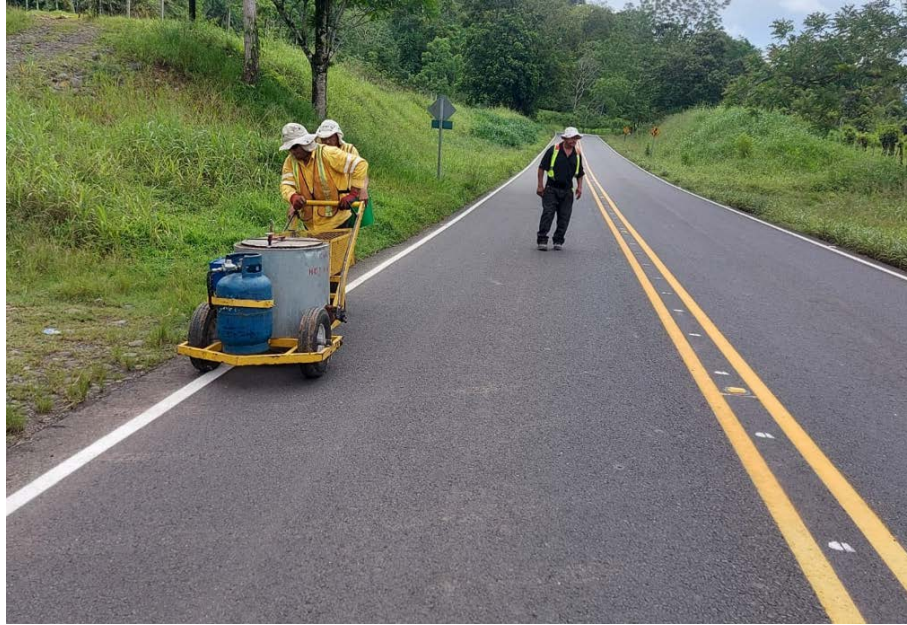
**Figura 8.** Instalación de captaluces en la vía

Para la instalación de captaluces se realizan con 2 cuadrillas e 4 personas para el control de los vehículos en sitio y el avance de la ejecución de las tareas a realizar. Se instalan en total 5 500 captaluces, cumpliendo con el 100 % de la meta establecida para el proyecto.

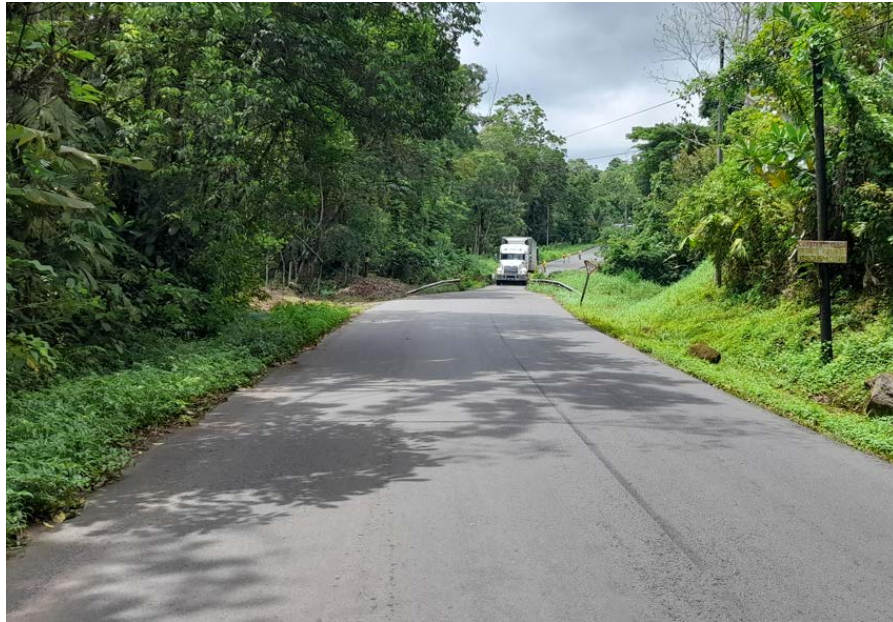
**Figura 10.** Puente sobre el Rio Jicarito antes de la señalización

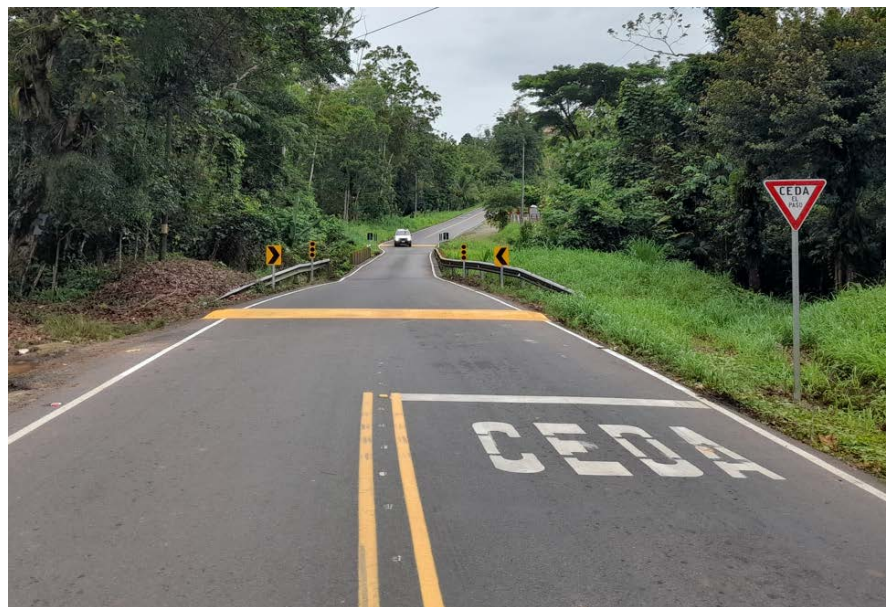
**Figura 11.** Puente sobre el Rio Jicarito después de la señalización

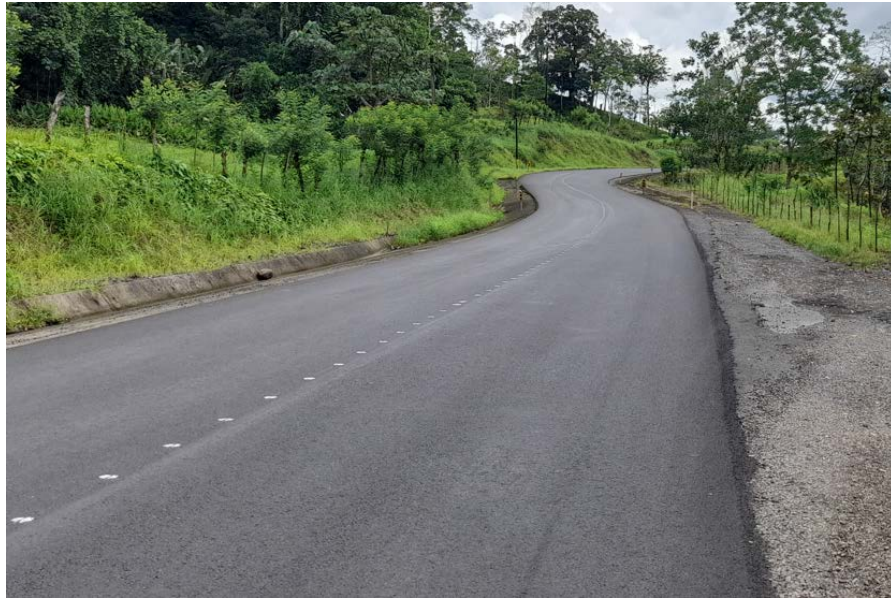
**Figura 12.** Tramo sinuoso en la comunidad de San Luis de Patastillo antes de la señalización

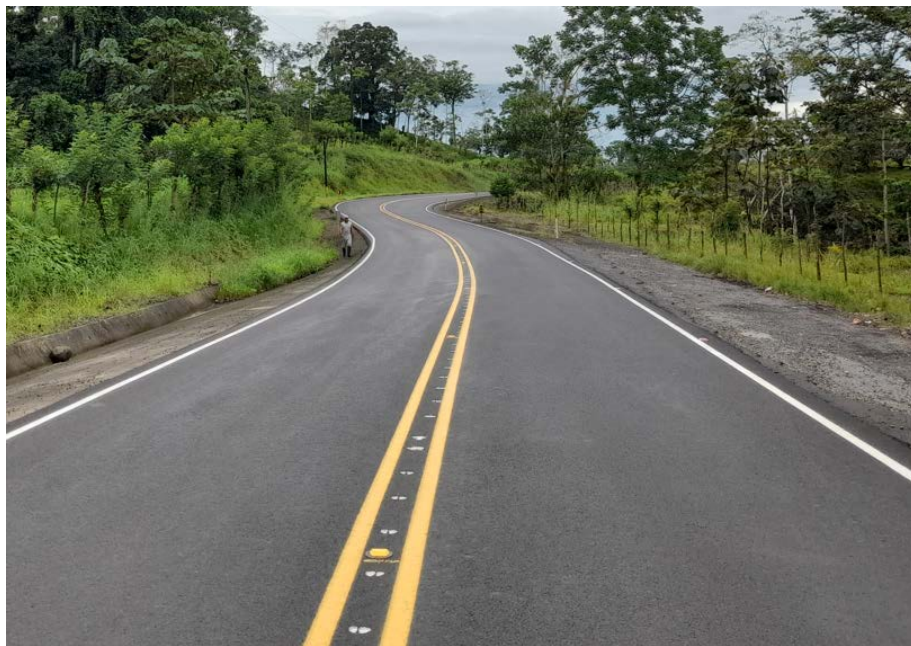
**Figura 13.** Tramo sinuoso en la comunidad de San Luis de Patastillo después de la señalización

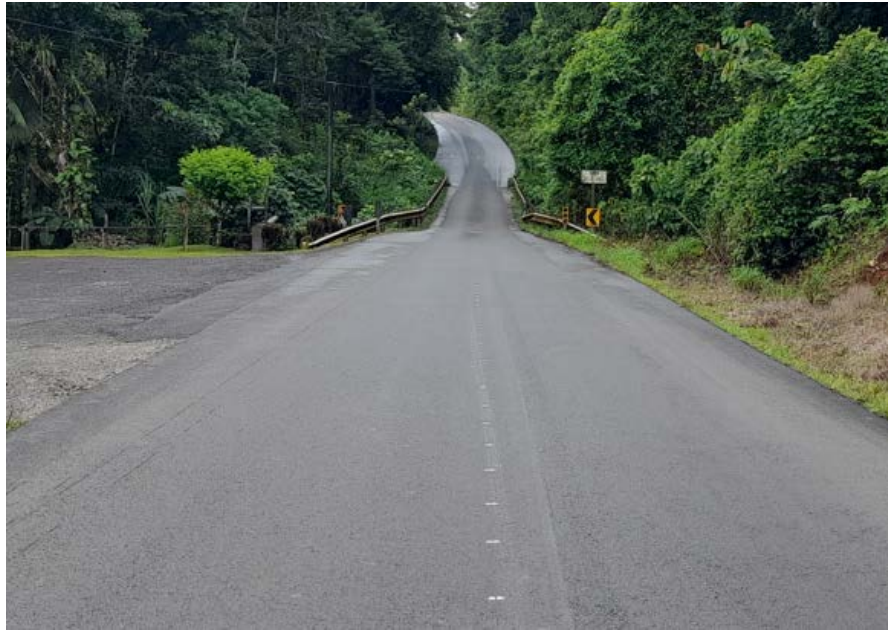
**Figura 14.** Puente sobre el Rio Las Delicias antes de la señalización

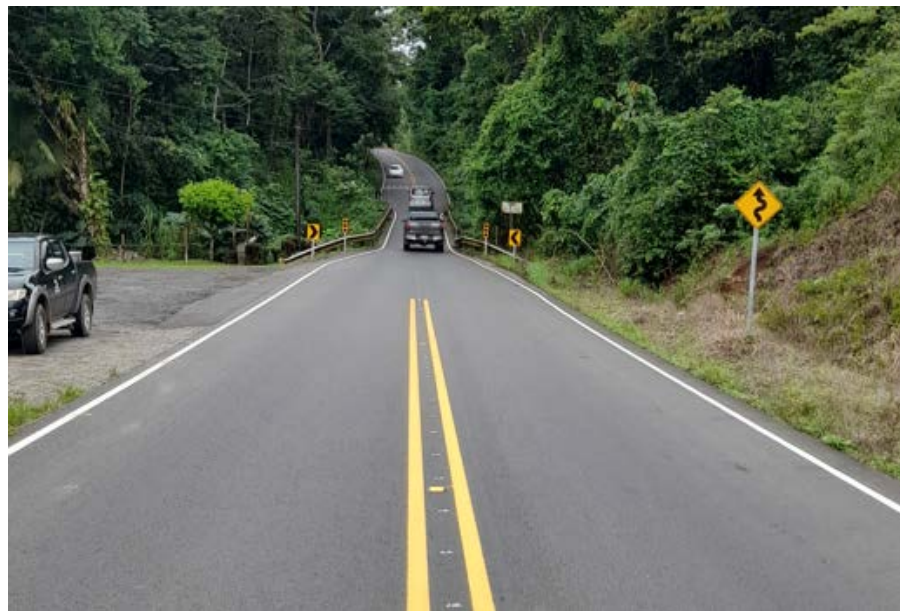
**Figura 15.** Puente sobre el Rio Las Delicias después de la señalización
