# RETROREFLECTIVIDAD PLÁSTICO EN FRÍO, RUTA NACIONAL 216, CRESTON SCHOOL.

DIRECCIÓN GENERAL DE INGENIERÍA DE TRÁNSITO  
DEPARTAMENTO DE SEÑALIZACIÓN VIAL

| Ficha técnica del documento | | |
|---|---|---|
| 3. Título<br>Retroreflectividad Plástico en Frío, Ruta Nacional 216, Creston School. | 4. Fecha del informe<br>Febrero de 2022 | |

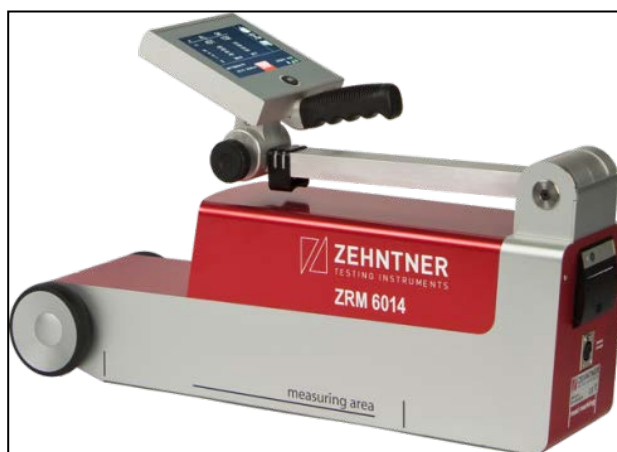
**Figura 1.** Equipo utilizado.

El equipo utilizado corresponde a un retroreflectómetro horizontal de la marca Zehntner, modelo ZRM-6014, asignado con número de activo patrimonial: 0587-016144 del COSEVI. Mide el valor RL (visibilidad de noche) y el valor QD (visibilidad a la luz del día). RL es la medición de la luminosidad de la demarcación según son vistas por los conductores de vehículos con iluminación de focos delanteros. El ángulo de iluminación es de  $1.24^\circ$ . Tanto para RL como para QD la luz reflejada se mide a un ángulo de  $2.29^\circ$  (ángulo de observación), que corresponde a una distancia de observación de 30 metros, lo cual cumple con la geometría de acuerdo a la norma ASTM E1710. El equipo cuenta con el certificado de calibración N°492336014-20, con fecha de expiración en diciembre de 2022.

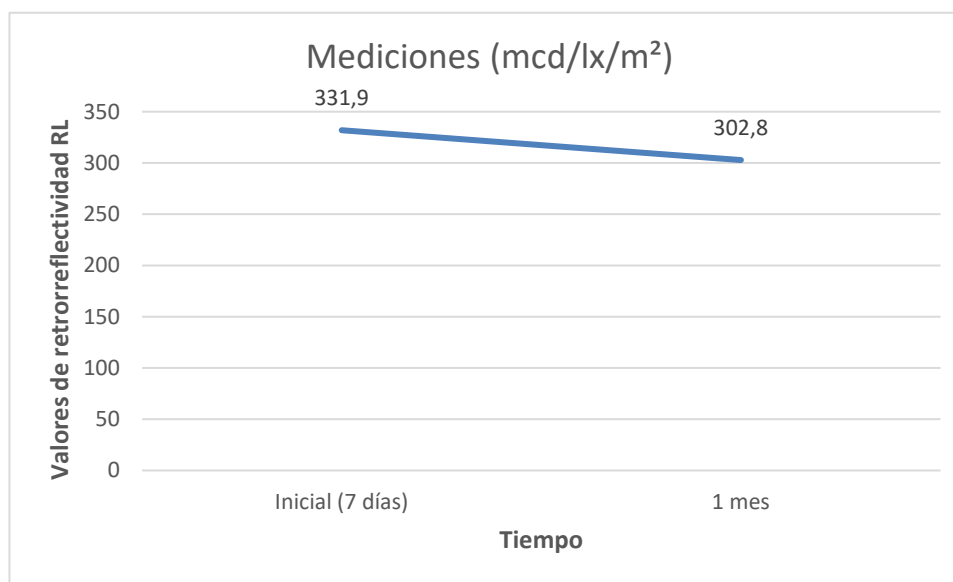
**Figura 3. Zona de estudio.**  
Fuente. Elaboración propia, 2022.

Se puede observar en la figura N° 3, que las mediciones de retrorreflectividad tienen una tendencia a la baja en el tiempo.
