Estudio Técnico para el Diseño del Señalamiento Vial del Cruce de Santa Cecilia de La Cruz, Ruta Nacional N° 4

DIRECCIÓN GENERAL DE INGENIERÍA DE TRÁNSITO
DEPARTAMENTO DE REGIONALES

Información técnica del documento		
1. N° Informe MOPT-03-05-01-0065-2022	2. N° de Expediente RE-LI-EB-22-0002	
3. Título Estudio Técnico para el Diseño del Señalamiento Vial del Cruce de Santa Cecilia de La Cruz, Ruta Nacional N° 4.	4. Fecha del informe 31 de enero de 2022

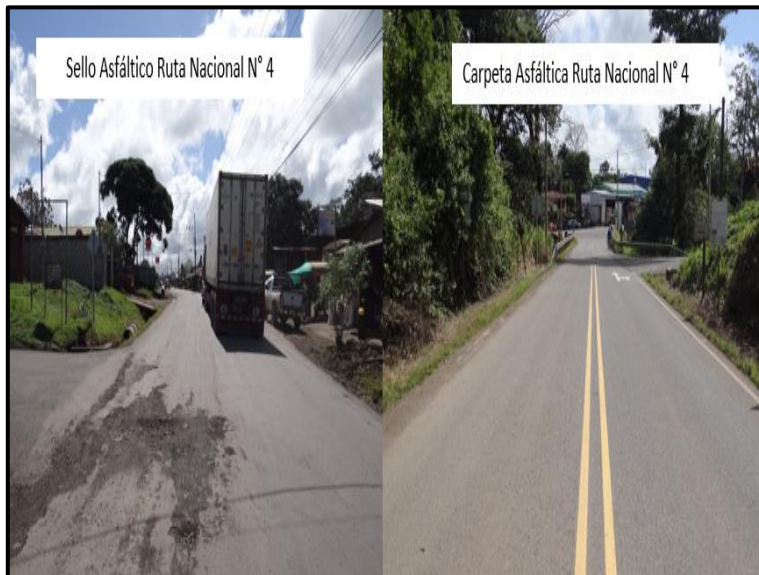
Imagen N° 2. Superficies de ruedo Ruta Nacional N° 4.

1. La zona de estudio corresponde a un tramo de la Red Vial Nacional, Ruta Nacional N° 4 y ruta Nacional N° 170, cuya administración corresponde al Ministerio de Obras Públicas y Transportes (MOPT)
2. La Ruta Nacional N° 4 presenta en la zona de estudio una superficie de ruedo con carpeta asfáltica (desde intersección con Ruta Nacional N° 1 hasta Santa Cecilia) y otra sección presenta un sello asfáltico no estructural (desde Santa Cecilia hasta la comunidad de Argendorá) (ver imagen N° 2); mientras la Ruta Nacional N° 170 presenta una superficie de ruedo en lastre compactado (ver imagen N° 3), ambas rutas presentan un ancho promedio de 6,90 metros y doble sentido de circulación vehicular, un carril por sentido (ancho de carril libre 3,50 m).

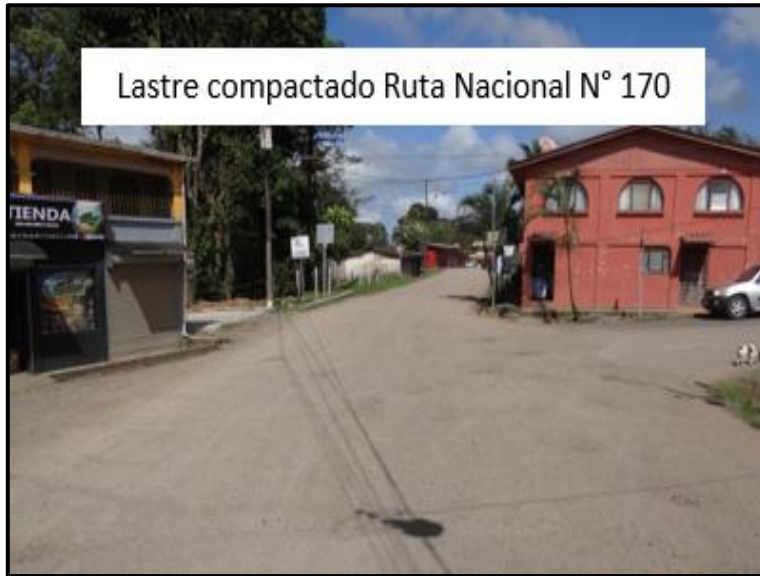
Imagen N° 3. Superficies de ruedo Ruta Nacional N° 170.

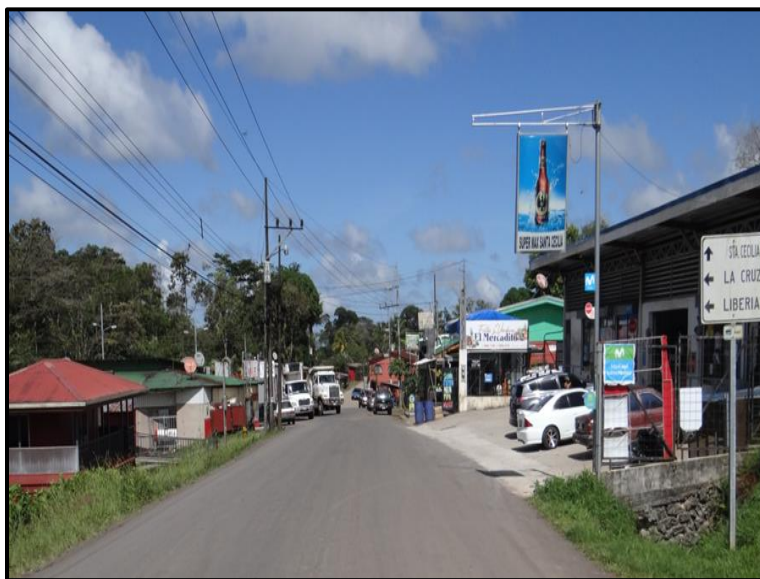
Imagen N° 4. Comercios y casas de habitación dentro de la zona de estudio.

3. Las vías presentan intersecciones con caminos vecinales y rutas cantonales que conforman la comunidad de Santa Cecilia de La Cruz.
4. La zona de estudio, es una zona rural, con desarrollos agrícolas y zona de acceso a pasos fronterizos; en los márgenes de la vía se ubican casas de habitación, la plaza de deportes y comercios en general (ver imagen N° 4).

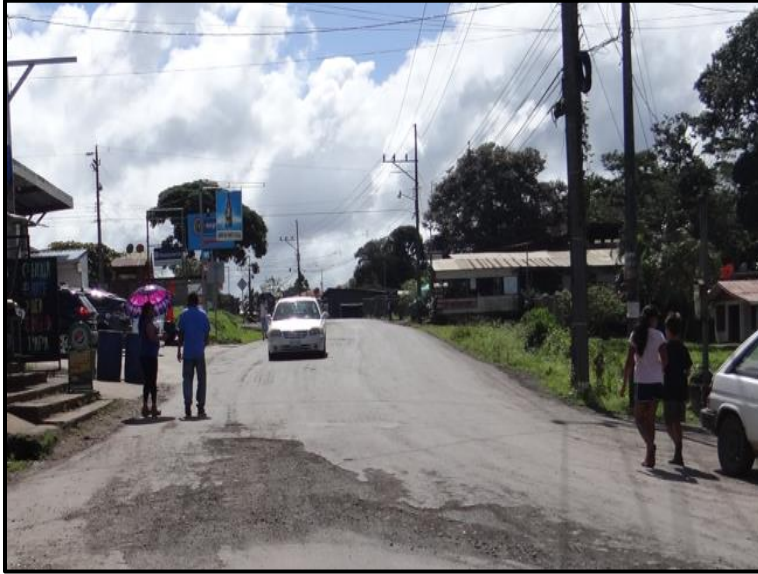
Imagen N° 5. Falta de acera.

5. La zona de estudio no cuenta con aceras (ver imagen N° 5), por lo que los peatones deben de caminar sobre los márgenes de la vía.

Con respecto a las facilidades para la circulación segura de peatones; la zona de estudio no cuenta con aceras en los márgenes de la vía, por lo que este Departamento remitirá la recomendación a la institución correspondiente. Las aceras deben de cumplir con lo establecido en la Ley N° 7600 “Igualdad de Oportunidades para las Personas con Discapacidad”.

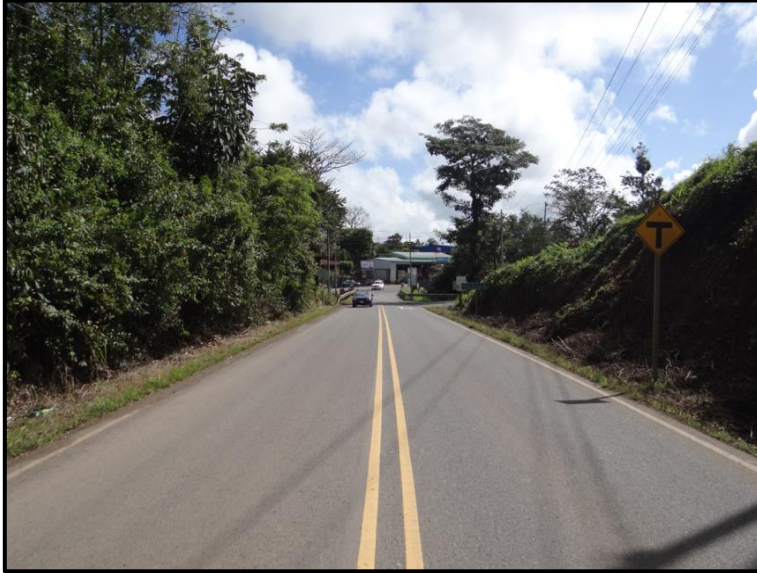
Imagen N° 6. Señalamiento vial existente en la zona de estudio.

6. Los tramos de las Rutas Nacionales N° 4 y N° 170, que atraviesa la comunidad de Santa Cecilia, presenta una topografía plana, sin curvas horizontales.
7. Únicamente se observa señalamiento vial en el tramo de la Ruta Nacional N° 4, el cual se encuentra incompleto ya que presenta ausencia de señales preventivas y de reglamentarias (ver imagen N° 6), en relación al tramo con sello asfáltico no cuenta con ningún tipo de señalamiento al igual que la Ruta Nacional N° 170.

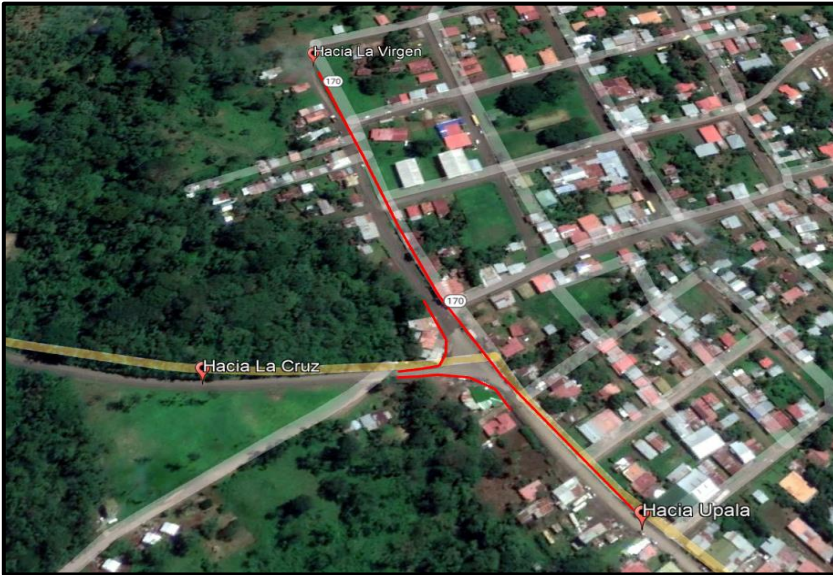
Imagen N°8. Ubicación de aceras propuestas en los alrededores de la zona de estudio.

- 1) Llevar a cabo la construcción de aceras en ambos márgenes de la vía, como mínimo a lo largo de 700 metros en la comunidad de Santa Cecilia de La Cruz (Asamblea Legislativa de la República de Costa Rica, 2021), en un margen de la Ruta Nacional N° 4 y N° 170. (Línea Color Rojo)
- 2) Las aceras deberán cumplir con lo establecido, en el artículo 125 del Decreto N°26831-MP "Reglamento de la Ley N°7600 Sobre la Igualdad de Oportunidades para las Personas con Discapacidad".
