Estudio técnico de semáforo peatonal en la entrada al centro de Santa Rosa de Pocosol, Ruta Nacional N° 35

DIRECCIÓN GENERAL DE INGENIERÍA DE TRÁNSITO
DEPARTAMENTO DE REGIONALES

MOPT-03-05-01-0137-2022

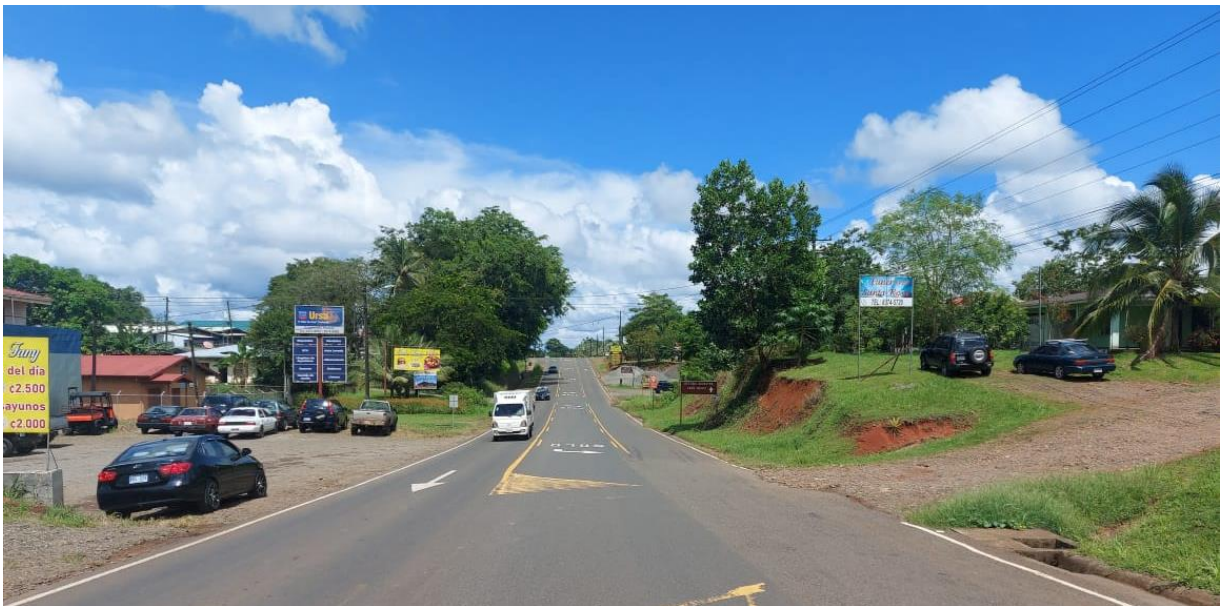
Figura 2. Ruta Nacional N° 35, sentido “sur – norte”

El tramo de estudio en los alrededores de la intersección, la Ruta Nacional N° 35 cuenta con tres carriles (uno por sentido de circulación y uno exclusivo para giros de incorporación, con anchos promedio de

3.3 m), además, de que en el acceso de la Ruta Nacional N° 752 se tienen dos bahías para autobús (una por sentido de circulación), así como un carril de acceso e incorporación hacia la Ruta Nacional N° 752 sobre la Ruta Nacional N° 35 en el sentido “norte – sur”; mientras que sobre la Ruta Nacional N° 752 se tienen dos carriles (uno por sentido de circulación con anchos de carril de 3.6 m). La pendiente máxima que se encuentra en el lugar es de 7%, una velocidad máxima reglamentaria de 40 km/h, con un tránsito promedio diario anual (TPDA) de 5498 automotores donde predominan los vehículos livianos (54.74%), carga liviana (25.42%) y el restante (19.84%) de vehículos pesados (Anuario de Tránsito, 2020).

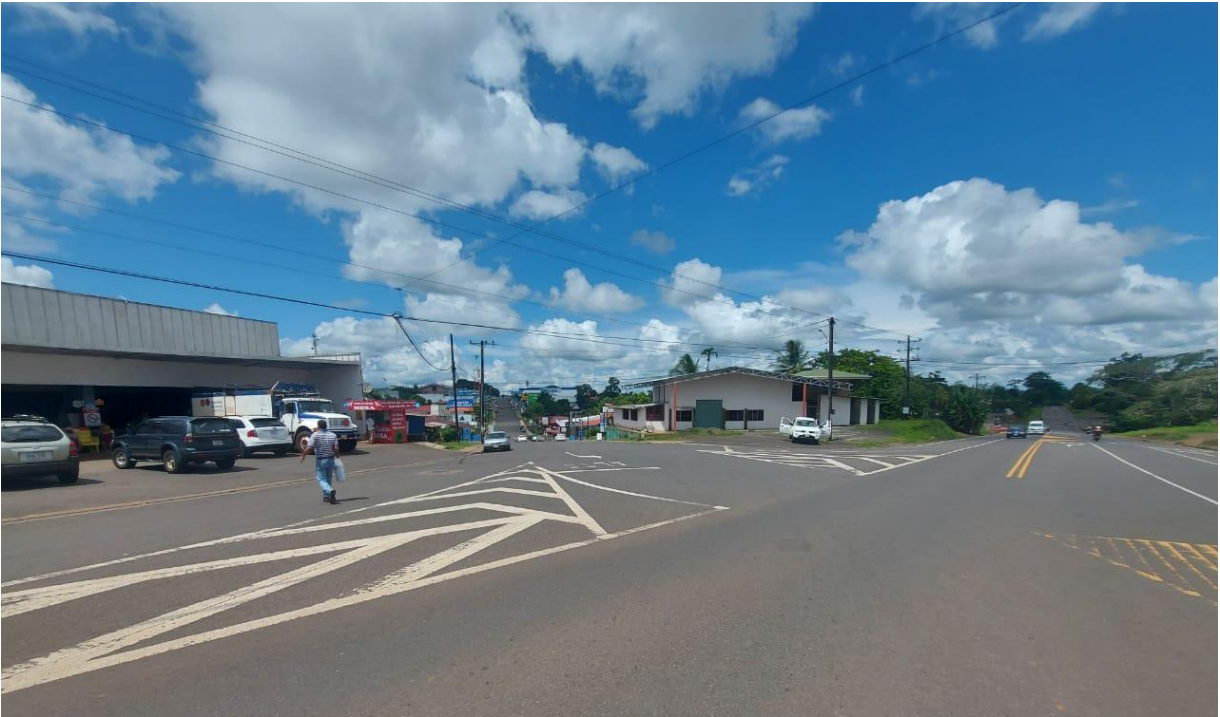
Figura 3. Intersección de la zona de estudio, hacia el "oeste" la Ruta Nacional N° 752

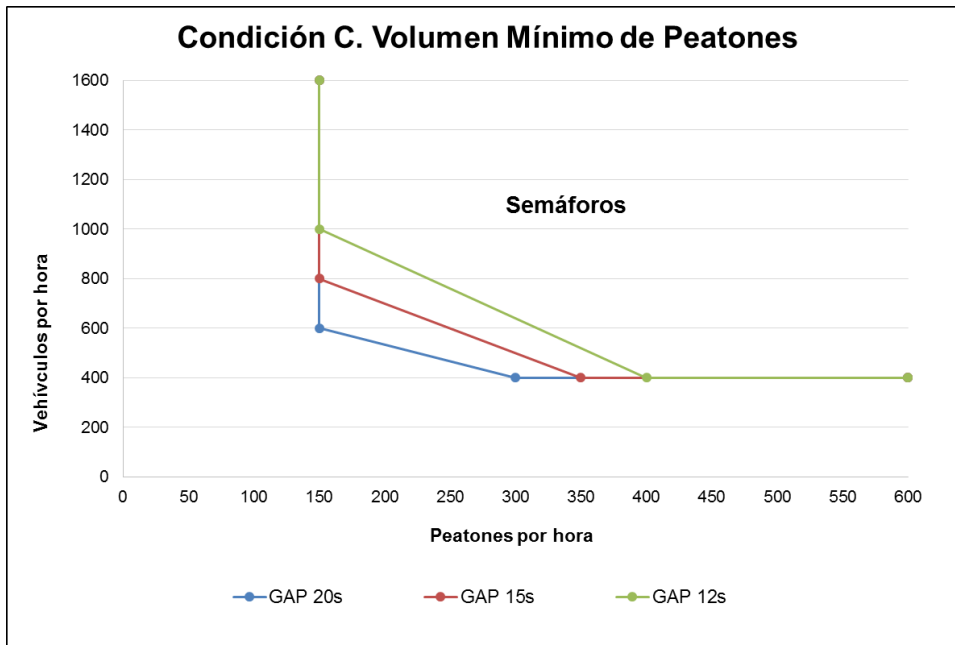
Con base en lo establecido al Manual Centroamericano de Dispositivos Uniformes para el Control de Tránsito (2014), se definen las condiciones necesarias para justificar la instalación de un semáforo peatonal. En la siguiente **Figura 6**, se muestran dichas condiciones que deben cumplirse en cuanto a volúmenes mínimos de peatones y de tránsito para recomendar un cruce peatonal de semáforo:

Figura 7. Condiciones mínimas de aceptación de semáforo peatonal según SIECA, 2014
Modificado de Sandoval, 2021

Estos límites se definen en función del intervalo necesario para que los peatones crucen la vía (GAP). Como se puede observar, los volúmenes mínimos de peatones y vehículos necesarios para justificar la instalación de un cruce peatonal con semáforo son 150 peatones por hora y 400 vehículos por hora, respectivamente.

Con base en los resultados del **Cuadro 1**, **Cuadro 2** y **Cuadro 3**, en ninguno de los escenarios ni períodos de estudio, se obtienen los valores de 150 peatones por hora requeridos. Sin embargo, dada la problemática encontrada y el registro considerable de accidentes, es necesario recomendar otra forma de pacificación vial como lo es un refuerzo de la señalización vial y la implementación de bandas alertadoras.
