Estudio Técnico de Demarcación de Cordón Amarillo en la Calle Constructora, Santo Domingo de Heredia.

DIRECCIÓN GENERAL DE INGENIERÍA DE TRÁNSITO
DEPARTAMENTO DE ESTUDIOS Y DISEÑOS

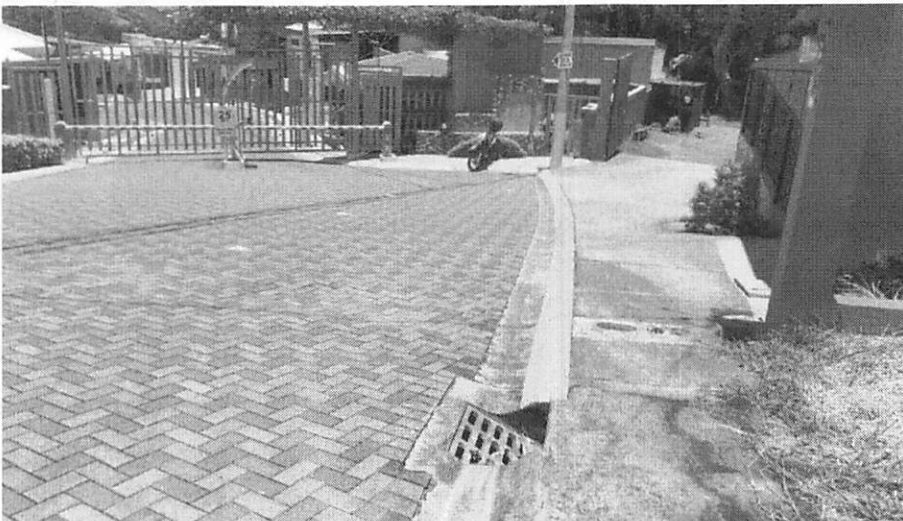
Figura 3. Demarcación de la margen norte.
Fuente: Fotografía elaboración propia.

La señalización existente al momento de realizar la visita es congruente con la condición ideal, ya que la ubicación de las líneas amarillas está acorde al artículo 110 de la Ley de Tránsito. Esta demarcación procura impedir el estacionamiento en la vía pública, generando un ambiente óptimo de seguridad vial, mantener una adecuada visibilidad y maniobrabilidad, que garantiza el libre tránsito en la zona.

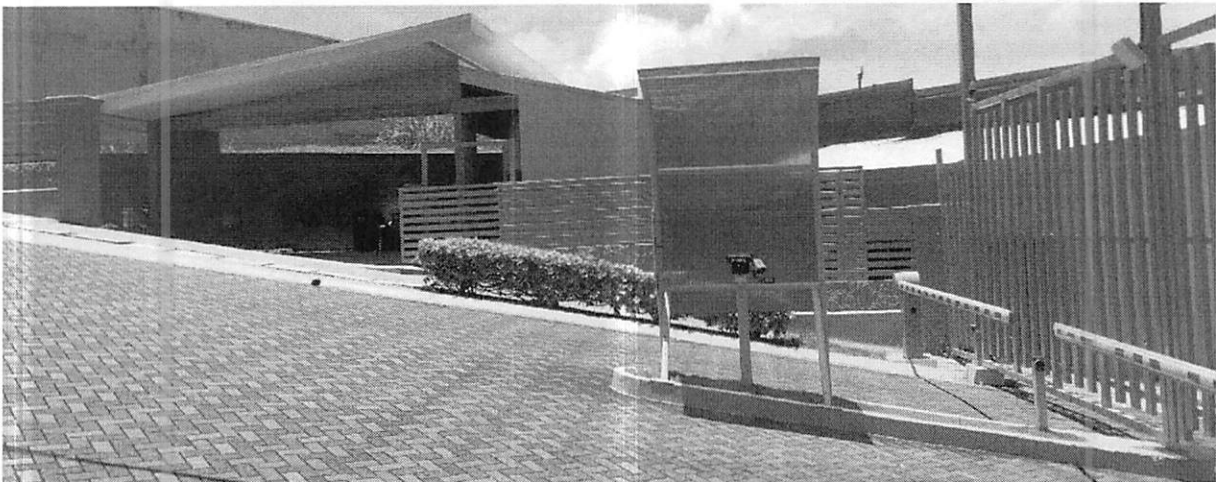
Figura 5. Vista lateral de la calle Constructora, donde se evidencia la fuerte pendiente.
Fuente: Fotografía elaboración propia.

Las condiciones físicas espaciales y funcionales existentes en la sección en análisis de la “Calle Constructora”, corresponden a una alta pendiente, múltiples accesos a propiedades y siendo el único sitio con una apertura capaz para realizar retornos, provoca que para garantizar la adecuada visibilidad y óptima maniobrabilidad, no se debe permitir el estacionamiento en esta sección de la vía pública.
