# Estudio para reductor de velocidad, Ruta Nacional N° 131, San Mateo.

DIRECCIÓN GENERAL DE INGENIERÍA DE TRÁNSITO  
DEPARTAMENTO DE REGIONALES

MOPT-03-05-01-0789-2022

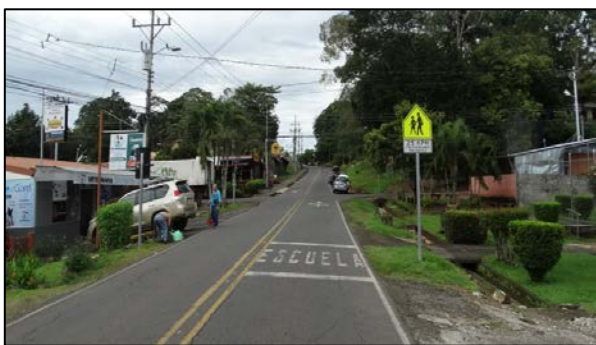
**Figura N° 2.** Márgenes zonas verdes, zona escolar

| Característica | Descripción |
|---|---|
| <b>Descripción de los márgenes de la vía (aceras, cunetas, taludes, barrancos, alcantarillas, árboles, etc.)</b> | La mayor parte de los márgenes están compuestos de zona verde, hay aceras. |

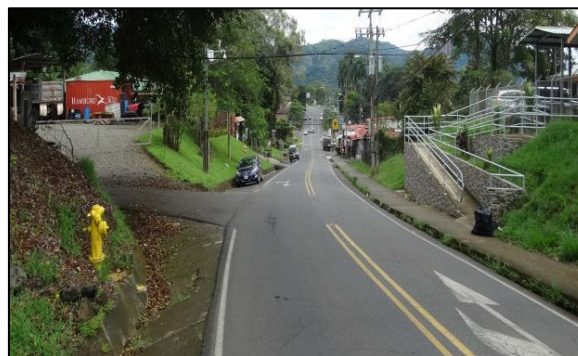
**Figura N° 3.** Superficie en asfalto, señalamiento horizontal

| Característica | Descripción |
|---|---|
| <b>Estado de carpeta</b> | Con grietas, sin baches. |
| <b>Detallar la demarcación horizontal que compone la zona de estudio</b> | El señalamiento horizontal se encuentra borroso, y existe una zona escolar. Doble línea de centro borrosa. Rótulo de alto y escuela |

- Del levantamiento geométrico se determinó que es necesaria la construcción de aceras en los tramos indicados en el croquis.
- Sobre la Ruta Nacional existe señalamiento vertical en buen estado, se debe reforzar la señalización.
- Sobre la Ruta Nacional existe señalamiento horizontal borroso, no cumple con la normativa, existen captaluces completos, se debe dar mantenimiento a la demarcación.
- Sobre la Ruta Nacional se autoriza construir dos reductores de velocidad.

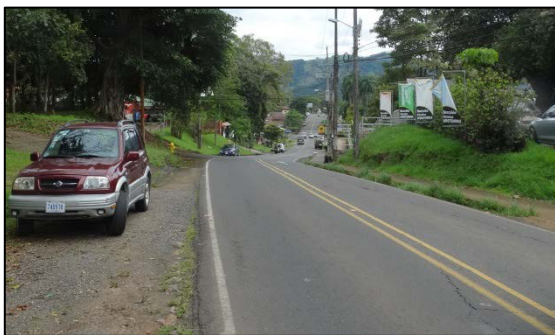
Figura N° 4 Geometría recta y curva, hay acera

| Característica | Descripción |
|---|---|
| <b>Geometría de la zona</b> | El tramo es recto, con curva al final de la recta, hay tres intersecciones. |

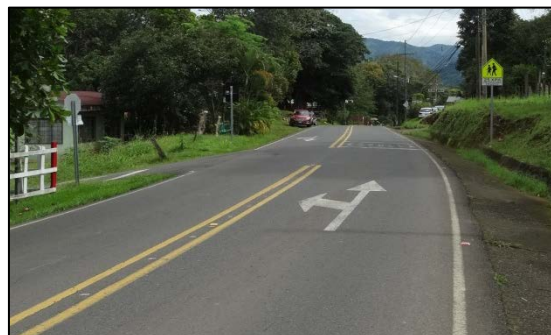
Figura N° 5. Señalamiento vertical existente, no hay acera

- El señalamiento horizontal esta borroso, cumple con la normativa, y cuenta con captaluces.
- Se determinó que existe irrespeto a la velocidad máxima permitida.
- No hay aceras, en el croquis en anexos se detallan los tramos, lo que pone en peligro a los peatones que transitan sobre la calzada.

Se recomienda la construcción de aceras de acuerdo a la ley 7600.

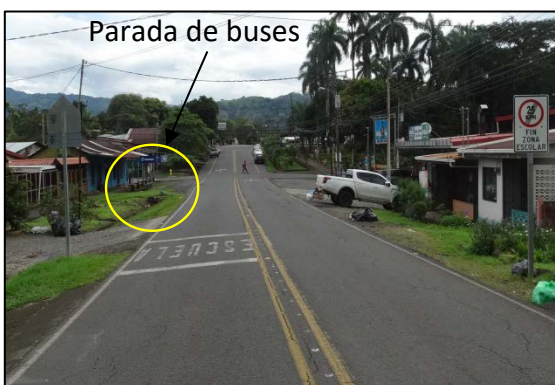
Figura N° 6 Parada de Buses

| Característica | Descripción |
|---|---|
| <b>Parada de autobús</b> | Existe parada de autobús. |

m) A menos de veinticinco (25) metros de paradas de autobuses.
