# Revisión propuesta de señalamiento vial del proyecto “Tratamiento superficial bituminoso de 5.28 km, camino 6-11-022” Lagunillas – Cuarros, Garabito, Puntarenas.

MOPT-03-05-01-0702-2022

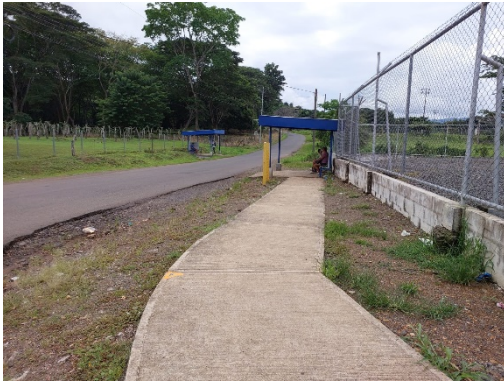
Figura 2. Calle Lagunillas, camino 6-11-022, se observan casetas de paradas de transporte público.

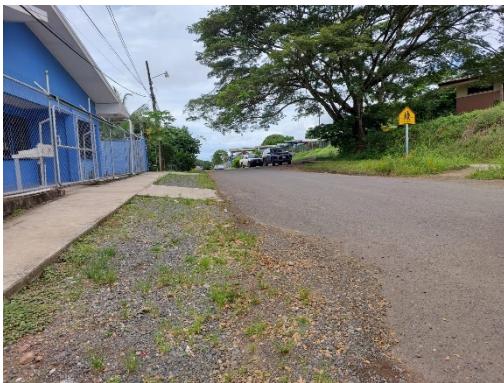
Figura 3. Calle Laguna, camino al centro educativo

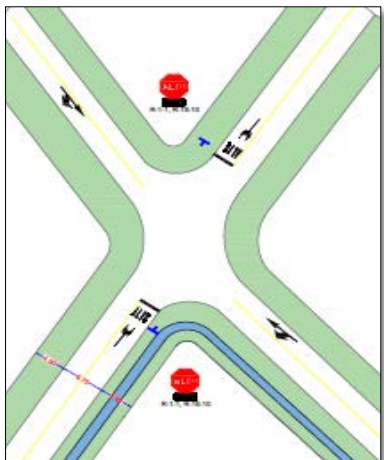
En el plano se observa demarcación horizontal de línea centro amarilla, delimitando un carril de 2.90 metros por sentido vehicular, así mismo de demarcaran flechas direccionales, letreros de alto, sendas peatonales.

Figura 4. Demarcación horizontal en la intersección calle Lagunillas con calle Laguna

Con relación al Manual Sieca, un carril de 2,90 m para la zona en estudio es aceptable, dado que es usual ver solamente tránsito local, poca presencia de vehículos pesados y la velocidad máxima de paso por el sitio es de 40 km/h, por lo cual cumple con la norma.

2. De acuerdo a la Ley N° 9329 “Ley Especial para la Transferencia de Competencias: Atención Plena y Exclusiva de la Red Vial Cantonal”, le corresponde a la Municipalidad de Garabito realizar la demarcación vial tanto vertical como horizontal completa en el sitio, de acuerdo al croquis aprobado, incluyendo los letreros de ESCUELA y velocidad máxima 40 km/h (40 KPH).

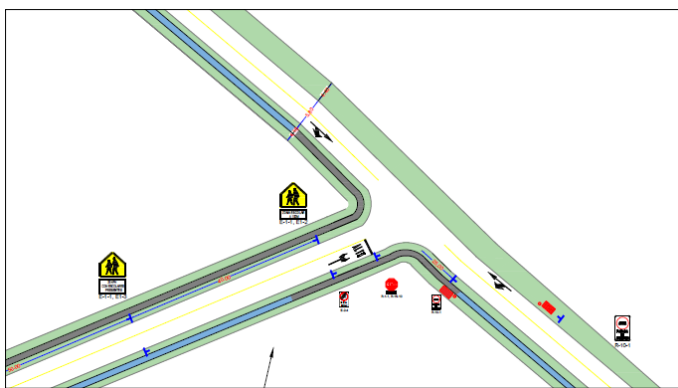
Figura 5. Continuidad de las aceras

De acuerdo al plano adjunto se pudo verificar que para el mejoramiento de vía se le dará continuidad y más seguridad al peatón, al incorporar la construcción de aceras en las inmediaciones de la zona escolar, iglesia y plaza de la localidad.

3. Realizar la construcción de las aceras sobre la vía cantonal, como se muestra en el croquis adjunto, siguiendo lo estipulado en la Ley N° 9976, movilidad peatonal y Ley 7600, Igualdad de Oportunidades para las Personas con Discapacidad). Estas aceras deberán ser un elemento de infraestructura peatonal que brinde:
