Informe del proyecto de señalamiento vial de la Ruta Nacional N° 613 Sabalito – Las Mellizas (Iglesia)

DIRECCIÓN GENERAL DE INGENIERÍA DE TRÁNSITO
DEPARTAMENTO DE REGIONALES

Ficha Técnica del Documento		
1. N° Informe MOPT-03-05-01-0572-2022	2. N° de Expediente RE-PZ-EB-22-0287	
3. Título Informe del proyecto de señalamiento vial de las Ruta Nacional N° 613 Sabalito – Las Mellizas.	4. Fecha del informe Agosto del 2022

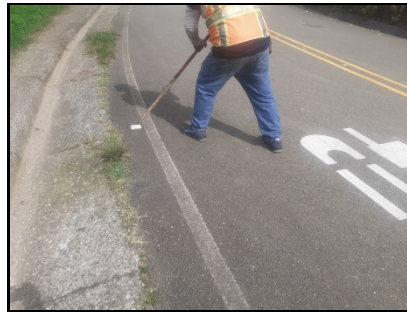
Imágenes 2 y 3. Labores de eliminación de captaluces.

Los trabajos se realizaron el martes 09 de agosto, en horario de 7:00 a 6:00 pm (11 horas), esta labor es importante de realizar, la misma tiene como propósito, mejorar la presentación de la demarcación, y no confundir a los conductores con el exceso de captaluces colocados en la vía.

Es importante valorar la cantidad de captaluces existentes en la vía, para este proyecto en particular, la cantidad de captaluces existes en el centro era baja, razón por la cual el rendimiento fue alto, por lo que este apartado se logró cumplir al 100 % del trabajo requerido.

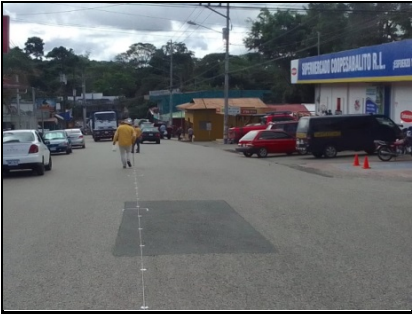
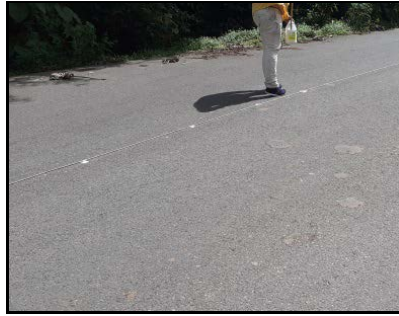
Imágenes 4 y 5. Trabajos de punteo de línea de centro.

Esta tarea se llevó acabo con la conformación de 2 cuadrillas, utilizando los 9 funcionarios, con un horario de 7:00 am hasta las 6:00 pm (11 horas), realizando también labores de organización de materiales en bodega, batido de pintura, elaboración de informes y transporte al lugar de pernocte, por lo que este apartado se logró cumplir al 100 % del trabajo requerido.

Los trabajos se realizaron el miércoles 10 de agosto, esta labor es importante de realizar debido a que esta es la guía para poder demarcar la línea de centro. El rendimiento es superior al histórico, debido a que a lo largo de la ruta, existían vestigios de demarcación, lo cual permitió poder aumentar considerablemente los rendimientos en dicha actividad.

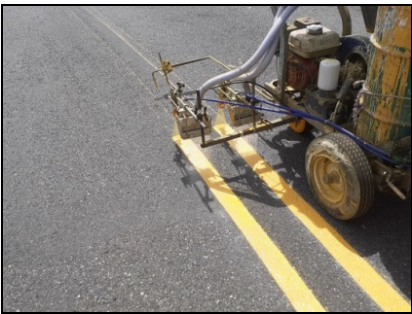
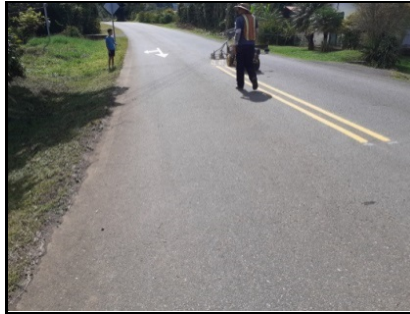
Imágenes 6 y 7. Trabajos de demarcación.

Los trabajos se realizaron con una maquina demarcadora de pintura pequeña, los cierres se realizan en longitudes de 0.3 km; la cual es la distancia que alcanza demarcar la máquina pequeña sin necesidad de recargar esfera de vidrio o pintura. Los cierres los realizan 2 funcionarios que se comunican por medio de radios de comunicación en los diferentes puntos del área de trabajo con el afán de verificar el secado efectivo de la sección demarcada.

Se demarcaron 25 km de línea continua doble de centro amarilla, se demarcaron zonas de adelantamiento con línea intermitente de centro amarilla en lugares donde se cumplía con los criterios técnicos y se eliminaron zonas de adelantamiento que no cumplía con los criterios de longitud y visibilidad, por lo que este apartado se logró cumplir al 100 %.

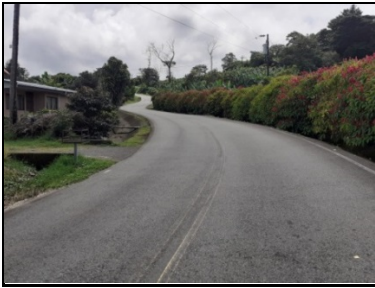
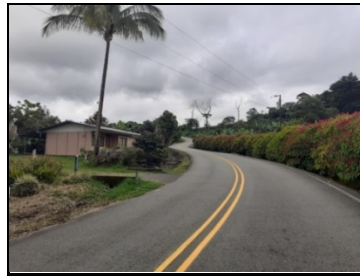
Imágenes 8 y 9. Situación antes y después de los trabajos de demarcación.

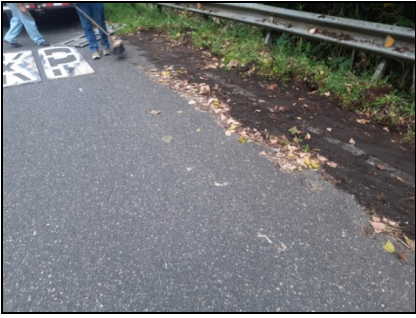
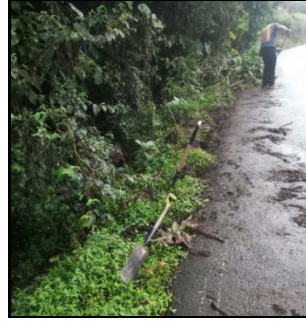
Imágenes 10 y 11. Trabajos de limpieza de bordes en la RN N° 613.

Los trabajos fueron realizados por una cuadrilla de 3 miembros y con una máquina demarcador manual, la misma pertenece a la Oficina Regional de San Ramón. Es importante mencionar que dicha cuadrilla trabajo de manera paralela con dos funcionarios más, los cuales se dedicaron a realizar labores de limpieza de maleza o tierra, previo a la demarcación de la línea de borde; lo anterior debido a que se encuentran suspendidos los trabajos de mantenimiento vial de CONAVI y se imposibilitó la coordinación que se realizó con la Dirección de Obras Públicas del MOPT, para que nos pudieran colaborar con una limpieza mecanizada en dicha ruta.

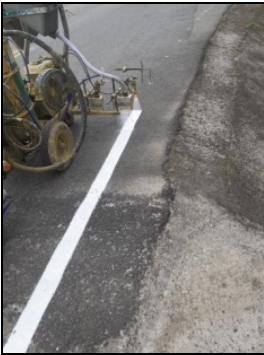
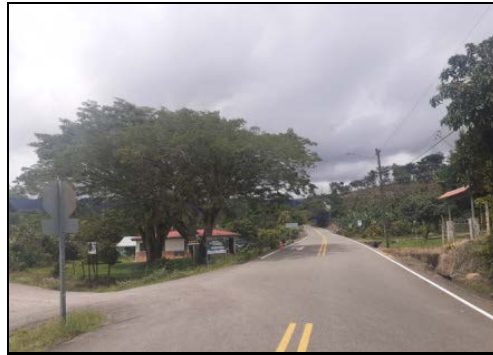
Imágenes 12 y 13. Trabajos de demarcación de la línea de borde continua blanca.

En la visita realizada inicialmente al sitio, se estimó que se podían pintar 3 km de línea de borde, pero al momento de realizar la ejecución de las obras se pudo demarcar 9.9 km, lo anterior debido a que se realizó las labores de limpieza en los bordes en los sitios que se pudo evidenciar que la contaminación de los mismos no era tan grave. Por lo que este apartado se logró cumplir al con un 330 % de la meta replanteada.

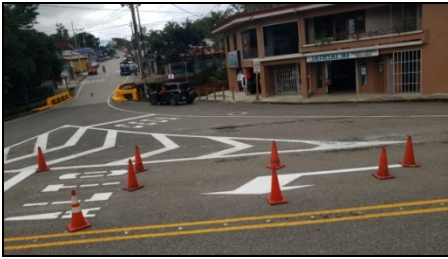
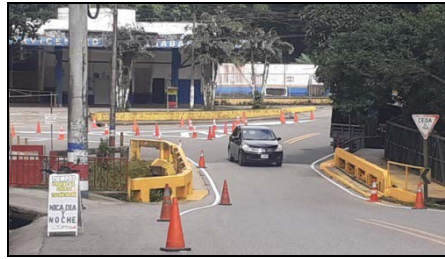
Imágenes 14 y 15. Trabajos de demarcación de letrero, flechas direccionales, islas canalizadoras y puentes.

Se realizó la demarcación de letreros en el pavimento con una cuadrilla de 3 personas; dichos rótulos incluyen letreros de alto, islas canalizadoras blancas, letreros de escuela, letreros de KPH, letreros de ceda, flechas direccionales, líneas de paro, puentes y un reductor de velocidad (pintura amarilla).

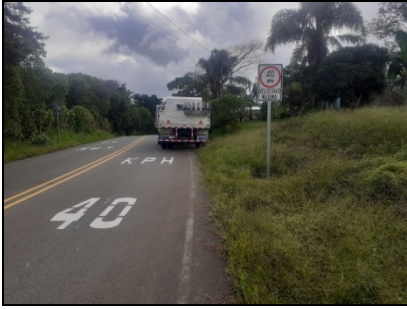
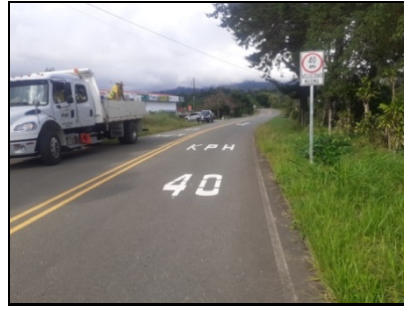
Imágenes 18 y 19. Señalamiento reglamentario colocado.

Se trabajó con una sola cuadrilla, misma que vario de 3 a 4 miembros a lo largo de la ejecución de dichas labores. Se realiza la colocación del 100 % de las señales colocadas.

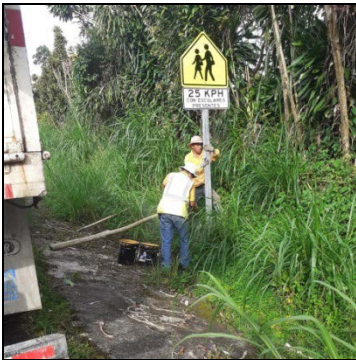
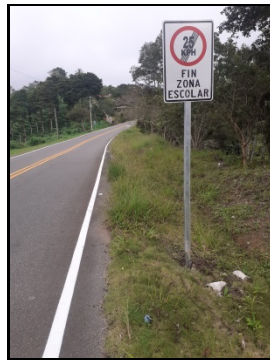
Imágenes 20 y 21. Señalamiento control de tránsito en zonas escolares.

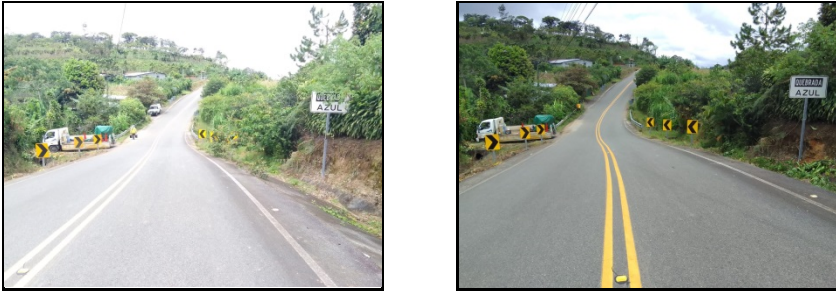
Imagen 22. Labores de mantenimiento de señales.

Para el presente proyecto se realizó el mantenimiento de todas las señales que presentaban afectación por daños, limpieza, chapea, sustitución de plantillas, sustitución de cimiento, señales desprendidas, entre otras labores.

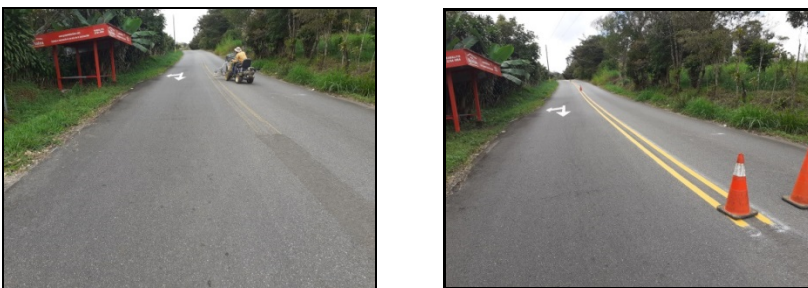
Imágenes 23 y 24. Fotografía antes y después (estación 22+450).

Se realiza un registro fotográfico de diferentes puntos de la ruta, en donde se realiza una comparación del estado de la vía antes de los trabajos de demarcación y después de realizar los mismos.

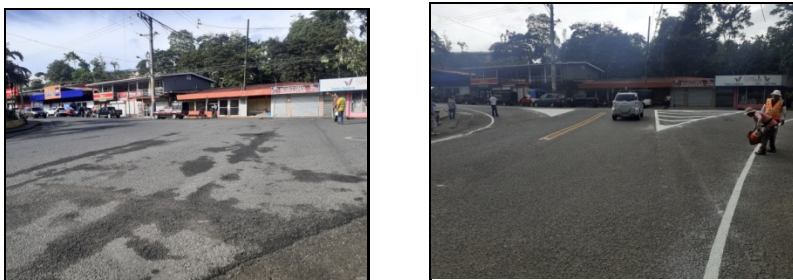
Imágenes 25 y 26. Fotografía antes y después (estación 2+000).
