Reductores de velocidad y
señalamiento vial, ruta nacional N.º
107, Tambor, Alajuela.

DIRECCIÓN GENERAL DE INGENIERÍA DE TRÁNSITO

DEPARTAMENTO DE ESTUDIOS Y DISEÑOS

Ficha técnica del documento		
1. Número de Informe: MOPT - 03 - 05 - 01 - 0422 - 2023	2. Número de Expediente: ED-EB-23-0146	
3. Título: Reductores de velocidad y señalamiento vial, ruta nacional N.º 107, Tambor, Alajuela.	4. Fecha del Informe: agosto de 2023

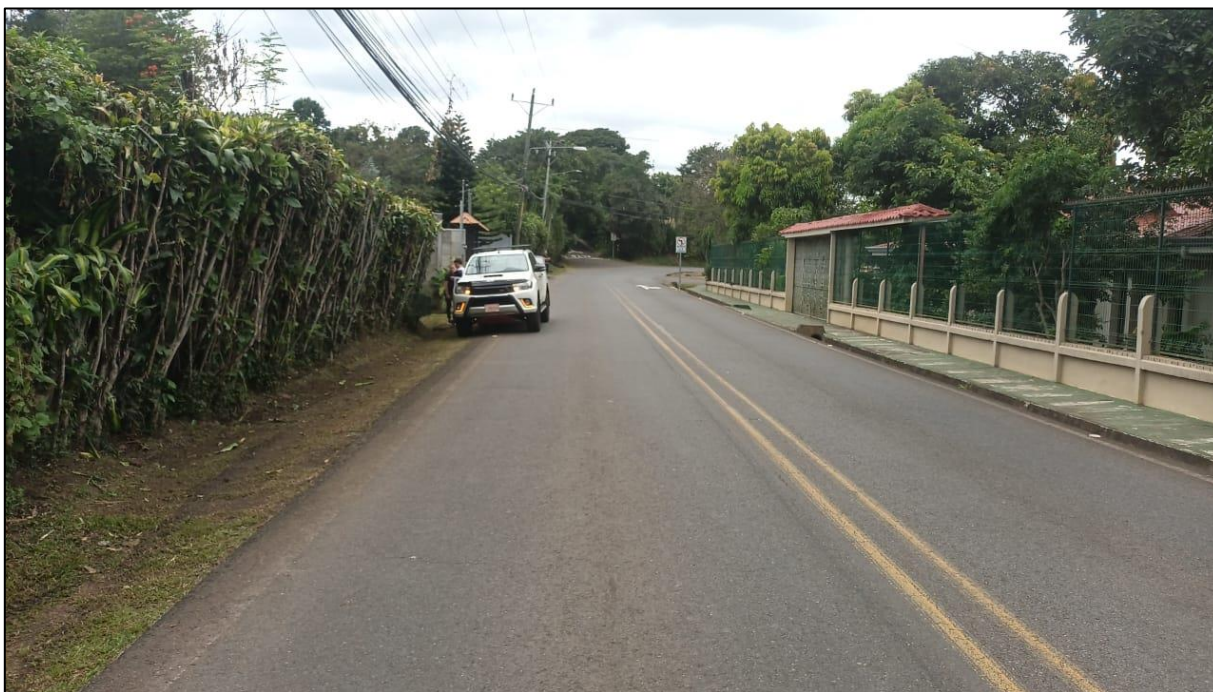
El ancho de calzada oscila entre 7,10 m y 7,15 m, funciona bidireccionalmente con un carril por sentido en dirección norte-sur y sur-norte.

La superficie de rodamiento se compone de una carpeta asfáltica, la cual se observa nivelada, continua y sin roturas.

El señalamiento vial vertical y horizontal existente se observa visible, sin embargo, se debe completar.

Figura 2 Acceso norte intersección calle Quebradas con ruta nacional N.° 107, Tambor, Alajuela. Fuente: Osvaldo Piedra.

Se le recomienda concluir el señalamiento vial no ejecutado en los accesos norte y sur de la intersección calle Quebradas con ruta nacional N.º 107, el cual se recomendó a la Municipalidad de Alajuela en el informe MOPT-03-05-01-0184-2023 el pasado 27 de abril de 2023 mediante oficio DVT-DGIT-ED-2023-0765, el detalle se muestra a continuación:

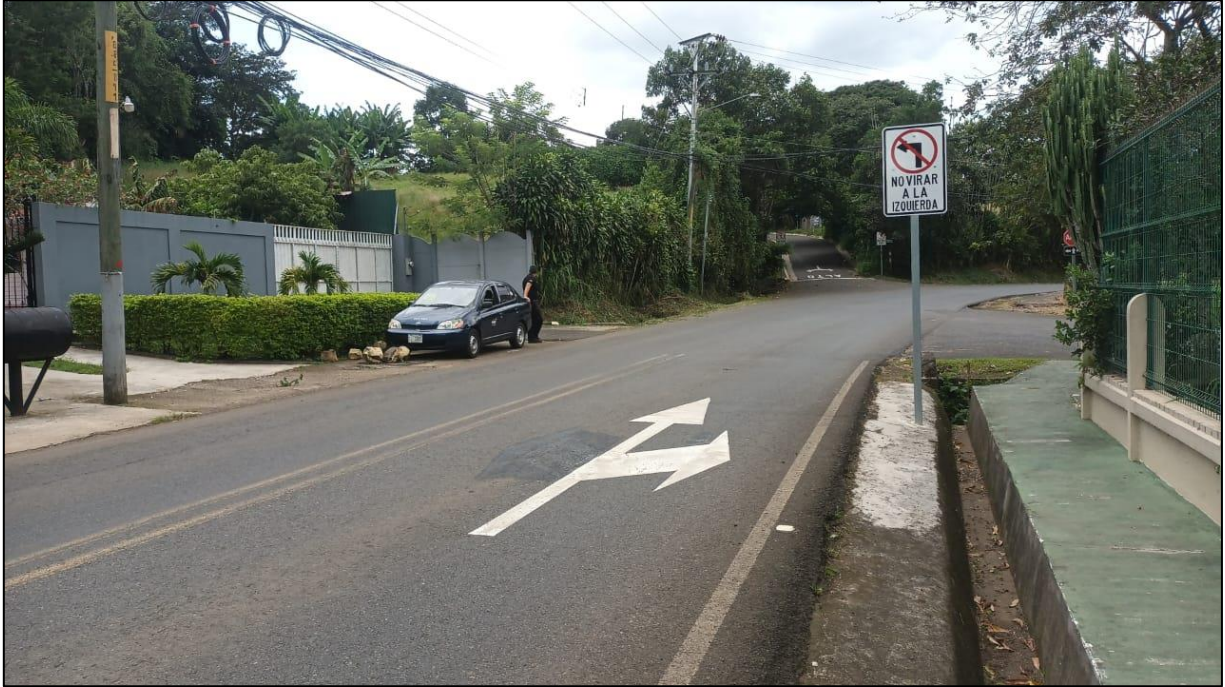
Figura 3 Intersección calle Quebradas - ruta nacional N.º 107, Tambor, Alajuela. Fuente: Osvaldo Piedra.

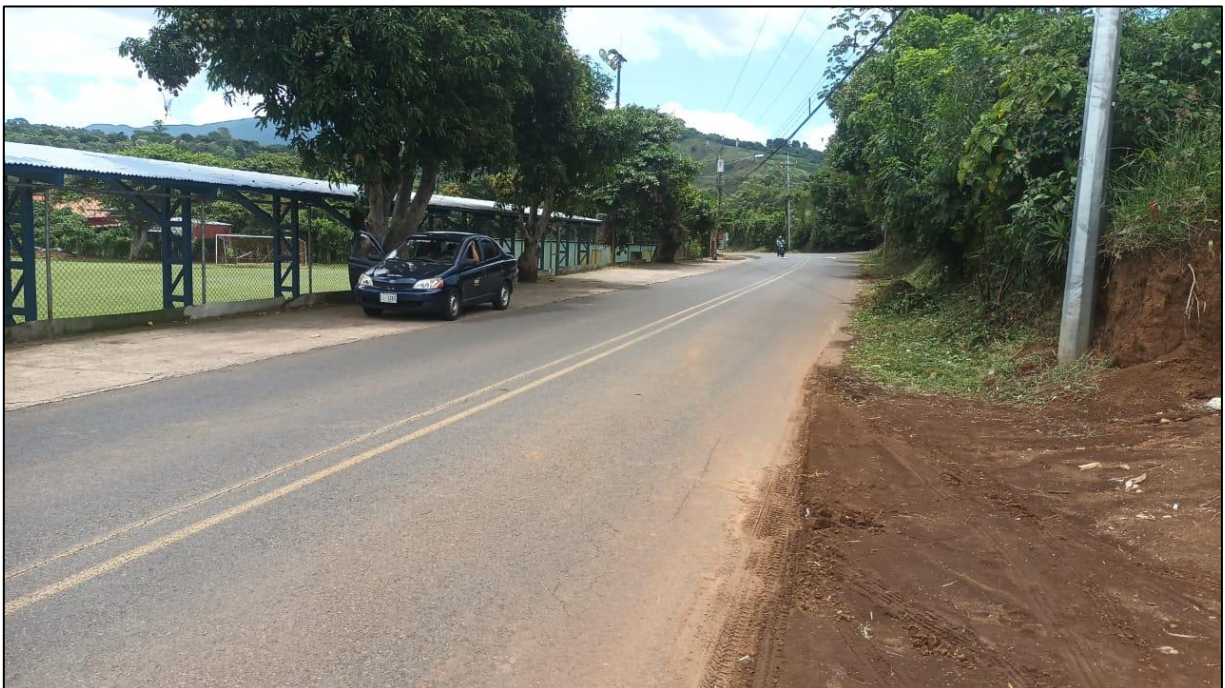
Se observaron aceras construidas, pero no en su totalidad.

Figura 4 Acceso sur intersección calle Quebradas con ruta nacional N.º 107, Tambor, Alajuela. Fuente: Osvaldo Piedra.

- b. Realizar el trámite respectivo para construir las aceras faltantes en la sección de ruta nacional N.º 107, en acatamiento de la Ley N.º 9976. Movilidad Peatonal.

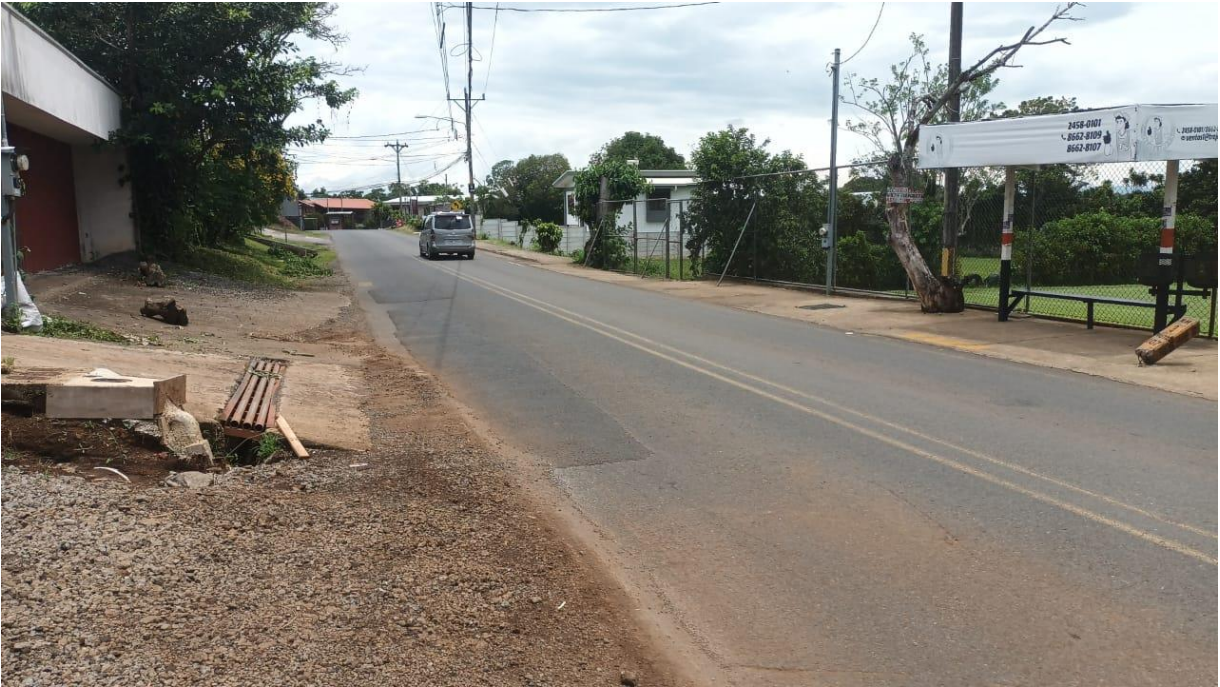
Se observó una parada de autobús en el acceso sur de la intersección calle Quebradas con RN N. ° 107.

Figura 5 Caseta de bus en acceso sur intersección calle Quebradas con ruta nacional N.º 107, Tambor, Alajuela.
Fuente: Osvaldo Piedra.
