# ESTUDIO TÉCNICO PARA EL DISEÑO DE SEÑALAMIENTO VIAL DE PASOS ANGOSTOS RUTA CANTONAL 1-19-0033.

DIRECCIÓN GENERAL DE INGENIERÍA DE TRANSITO  
DEPARTAMENTO DE REGIONALES

MOPT-03-05-01-0019-2022

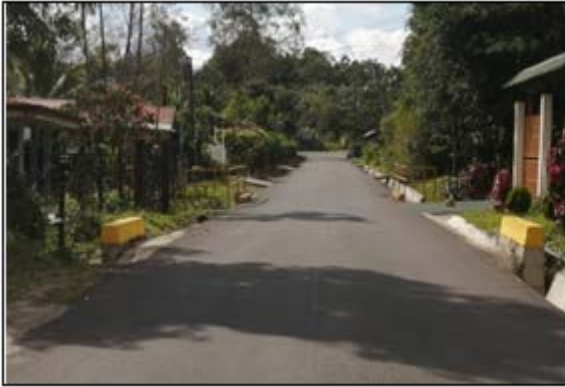
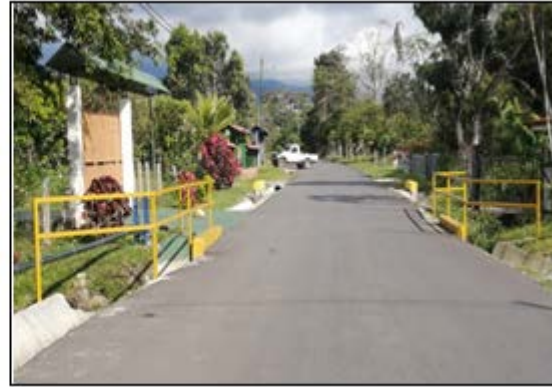
- G. El primer paso angosto tiene un ancho de 5.5 metros, el segundo es de 3.4 metros, el tercero de 3.7 metros y el cuarto 3.85 metros.

**Imágenes 5 y 6.** Primer paso angosto entrada a La Linda de El General.

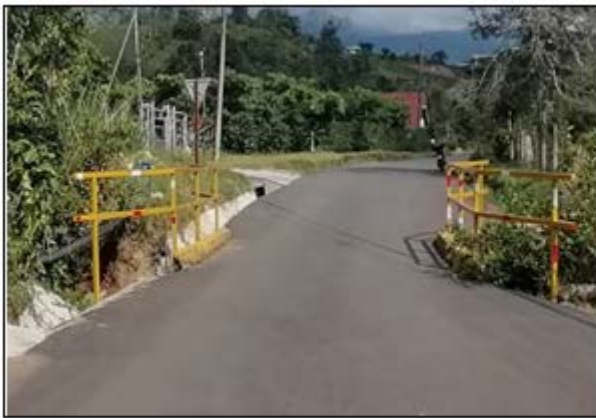
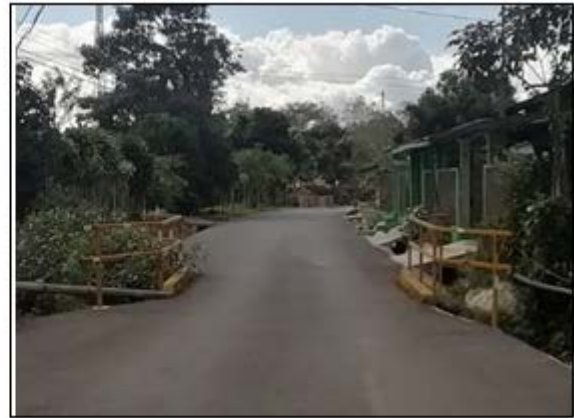
**Imágenes 7 y 8.** Segundo paso angosto Marco Ney de El General

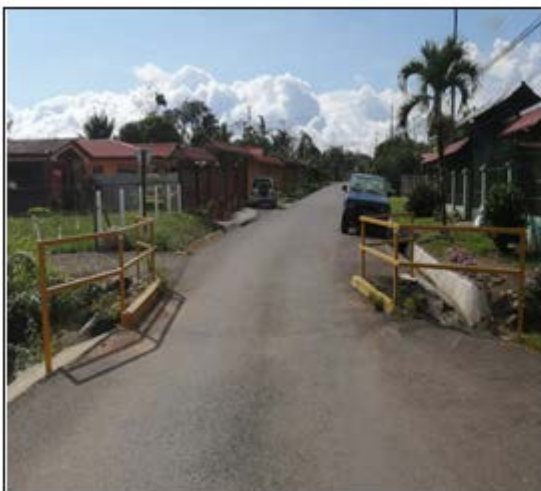
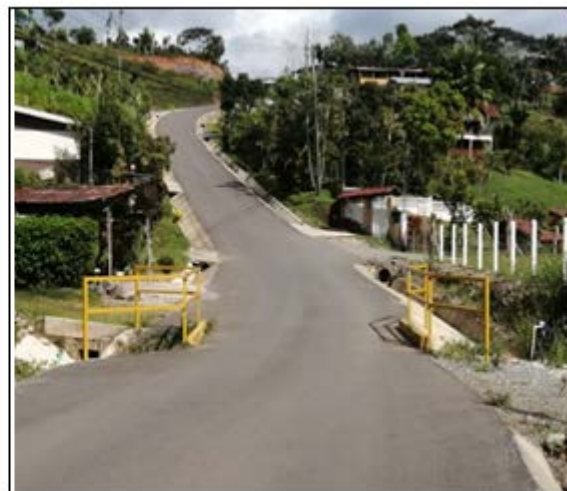
**Imágenes 9 y 10.** Tercer paso angosto Cuesta El Cascarillo de El General

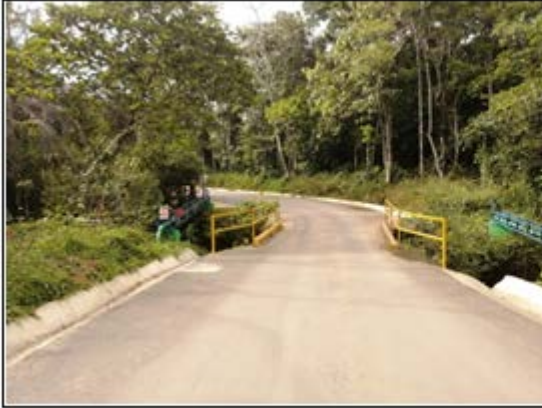
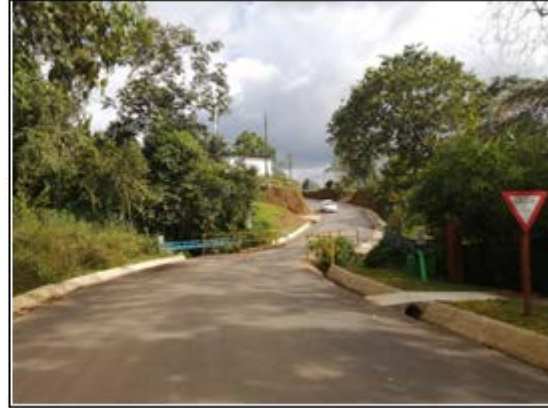
**Imágenes 11 y 12.** Cuarto paso angosto La Linda de El General

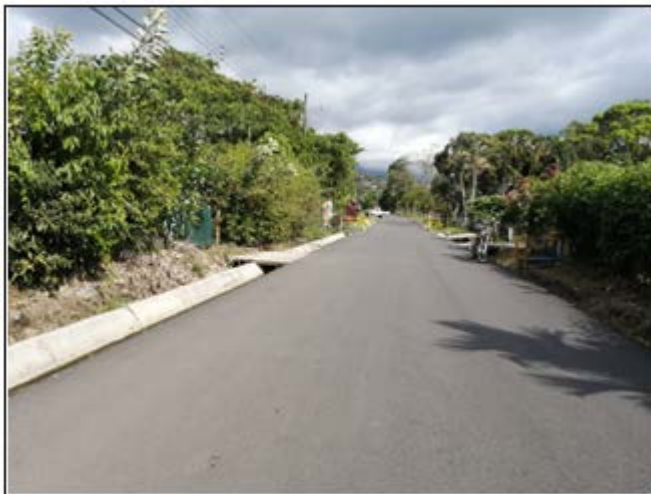
- H. No se cuenta con espaldones.
- I. La velocidad máxima permitida al ser una ruta con gran cantidad de viviendas, y catalogada como urbana es de 40 km/h.
- J. El derecho de vía corresponde a 14.00 metros.
- K. No se cuenta con líneas remuneradas del transporte público en las inmediaciones de la zona de estudio.
- L. La zona de estudio no cuenta con aceras peatonales, por lo que los peatones interactúan de forma directa con los vehículos sobre la calzada.
- M. No existe demarcación horizontal.

**Imagen 13.** Zona de estudio, ruta 1-19-0033 inexistencia de demarcación horizontal.

- D. El diseño del señalamiento vial horizontal en los diferentes pasos angostos de la ruta, consta de tres letreros de CEDA, línea de centro 100 metros antes y después de cada paso angosto, dos letreros de 40 KPH localizados al inicio y final de la ruta 1-19-0033 (asfaltada), dos flechas direccionales en la entrada localizada al inicio de la cuesta Cascarillo, y la colocación de captaluces doble cara roja en los bordes, y captaluces doble cara amarilla en el centro, estos con una separación de 5 metros

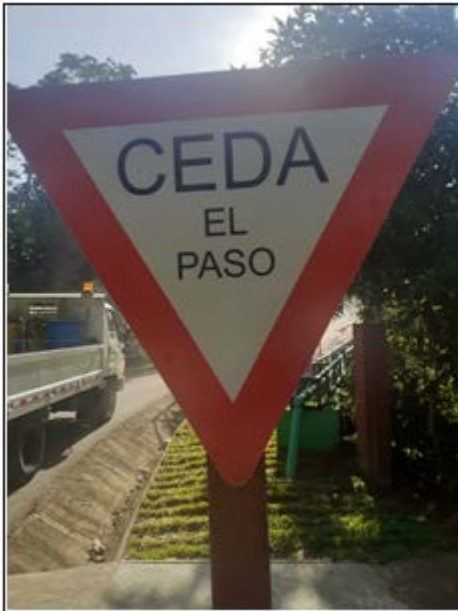
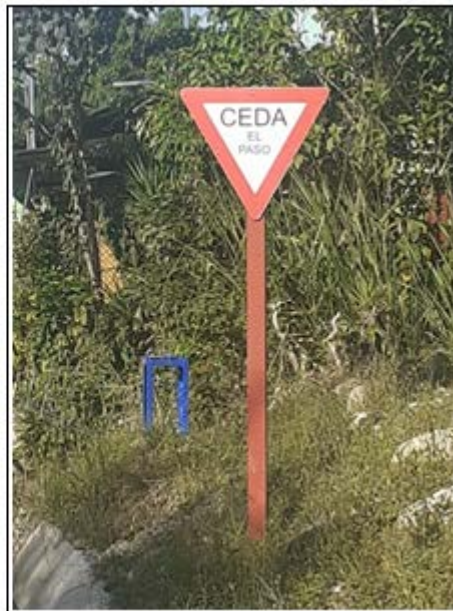
- N. En los 3 últimos pasos angostos de la zona de estudio, cuentan con una señal reglamentaria R-1-2 (CEDA EL PASO), misma que no cuenta con papel reflectivo, a su vez no tiene la altura mínima reglamentaria.

Imágenes 14 y 15. Señales reglamentarias R-1-2 existentes.

- B. Colocar el siguiente señalamiento vertical, producto del diseño realizado en este informe, el cual debe ser colocado en los diferentes pasos angostos de la ruta cantonal 1-19-0033.

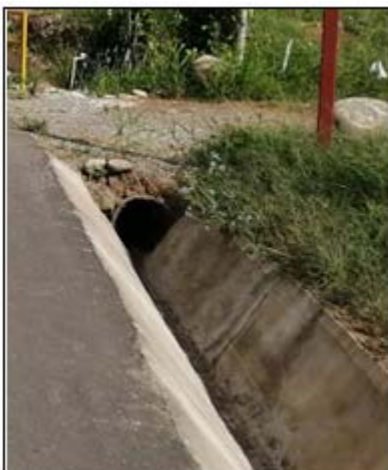
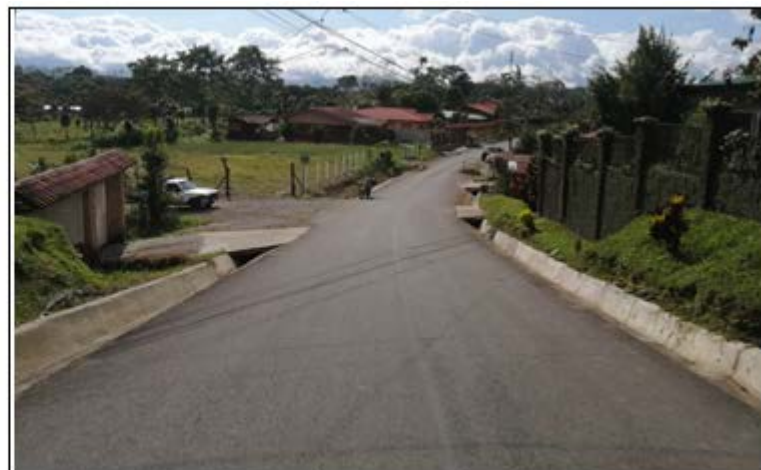
- O. A lo largo de ruta existente cunetas revestidas, mismas que cuentan con una profundidad mayor a los 30 centímetros.

Imágenes 16 y 17. Cunetas revestidas.

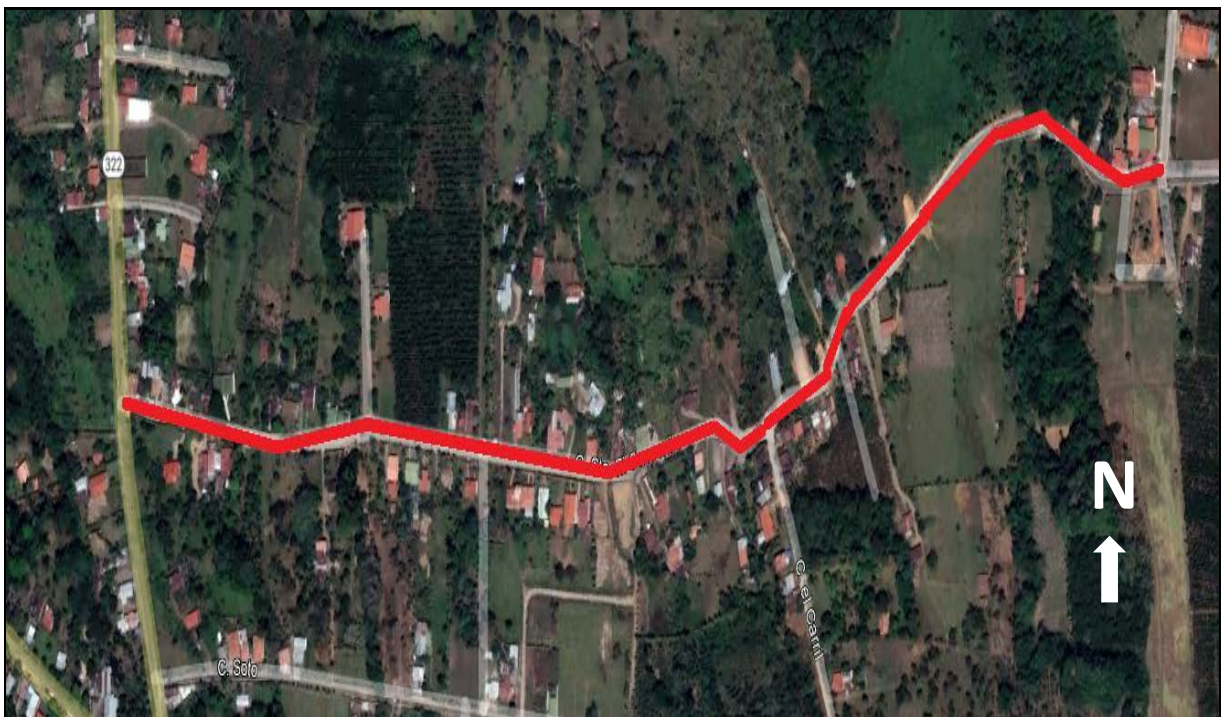
Imagen 19. Ubicación de aceras propuestas en la zona de estudio.

- A. Llevar a cabo la construcción de aceras en ambos márgenes de las vías, desde el entronque de la ruta nacional N°322 hasta la comunidad de la Linda de El General, aproximadamente 1500 metros; ya que en la actualidad se carece de las mismas.

Las aceras deberán cumplir con lo establecido, en el artículo 125 del Decreto N°26831-MP “Reglamento de la Ley N°7600 Sobre la Igualdad de Oportunidades para las Personas con Discapacidad”.
