Estudio técnico para el diseño vial, Santa Eulalia de Atenas, Alajuela

DIRECCIÓN GENERAL DE INGENIERÍA DE TRÁNSITO
DEPARTAMENTO DE REGIONALES

MOPT-03-05-01-0172-2022

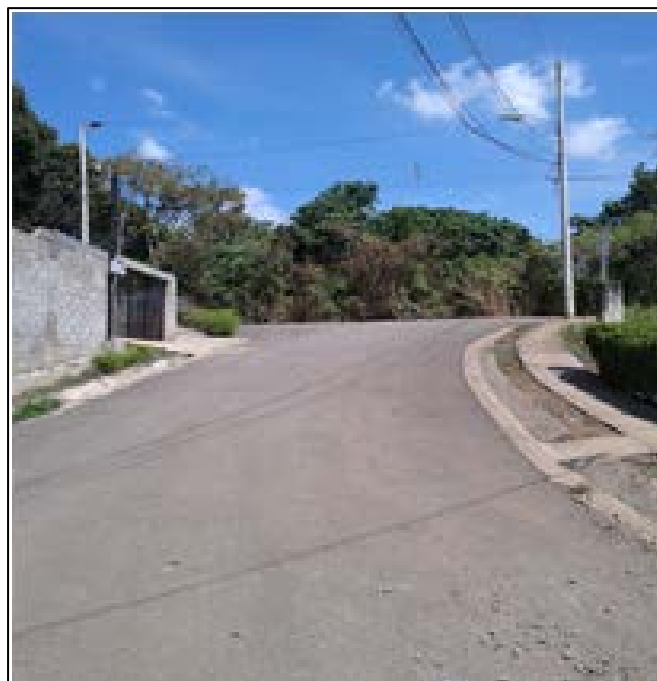
Figura N°2. Carpeta en buen estado, aceras en ambos costados

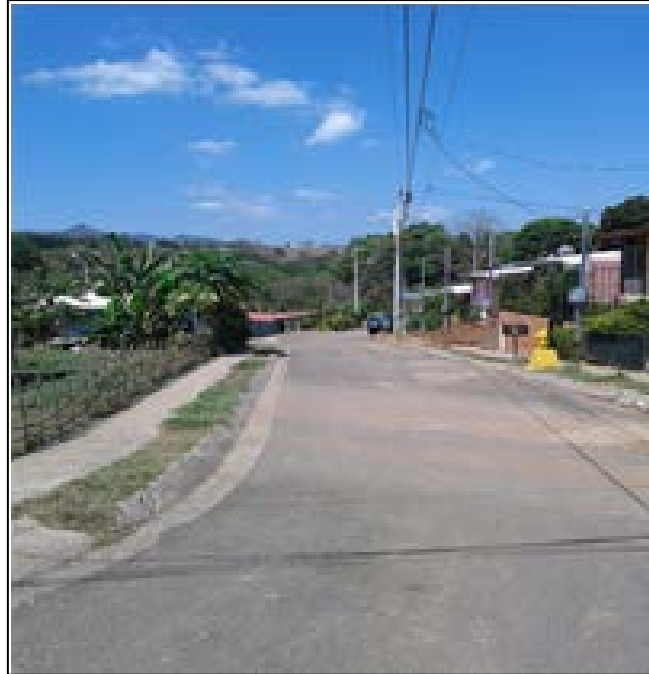
Figura N°3. Inexistencia de señalamiento vial

- La pendiente de la calle es del 17% por lo que no cumple con la normativa máxima para este parámetro.
- Por la geometría sinuosa del tramo, no existe suficiente visibilidad para la instalación de un reductor, es menor a 66 m.
- Existen intersecciones a menos de 30 m, por lo que no se permite la instalación de un dispositivo de reductor de velocidad.
- No existe señalamiento vial.

Según el cuadro N° 2, se recomienda establecer una velocidad máxima de 50 km/h. Con base en el Manual Centroamericano de Dispositivos Uniformes para el Control del Tránsito. Guatemala: SIECA, es sus capítulos 2 y 3 relacionados con las señales verticales y las demarcaciones sobre el pavimento, se recomienda el siguiente señalamiento:

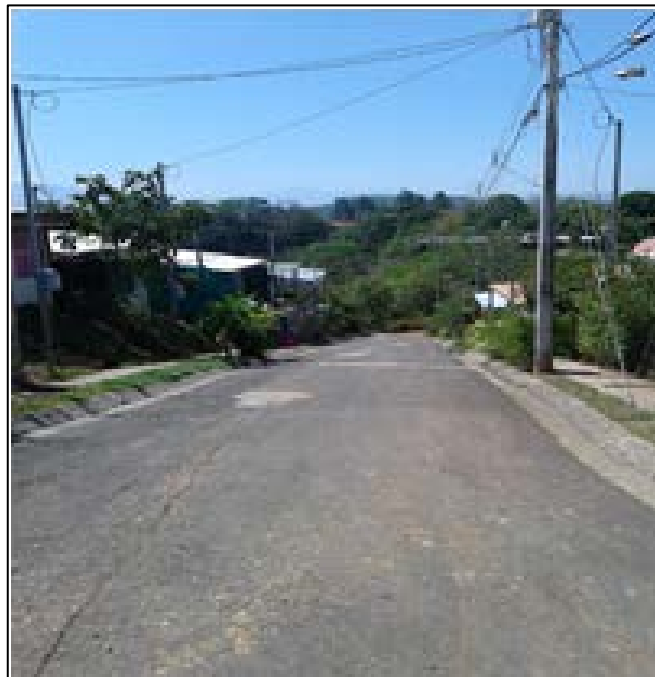
Figura N°4. Aceras, cunetas y pendiente superior al 5%

Con base en el Decreto Ejecutivo No. 40601 – MOPT “Reglamento para la Instalación y Eliminación de Reductores de Velocidad en las Vías Públicas Terrestres”, en su Artículo 13, no se justifica la instalación de reductores de velocidad, no cumple la distancia mínima a una intersección, no cumple con la pendiente máxima y no cumple con la distancia mínima de visibilidad.
