Estudio técnico para el diseño del señalamiento vial en las cercanías de la escuela de San Fernando de Sámara, Ruta Nacional N° 934

DIRECCIÓN GENERAL DE INGENIERÍA DE TRÁNSITO
DEPARTAMENTO DE REGIONALES

Información técnica del documento		
1. N° Informe MOPT-03-05-01-0580-2022	2. N° de Expediente RE-LI-EB-22-0276	
3. Título Estudio técnico para el diseño del señalamiento vial en las cercanías de la escuela de San Fernando de Sámará, Ruta Nacional N° 934.	4. Fecha del informe 31 de agosto de 2022

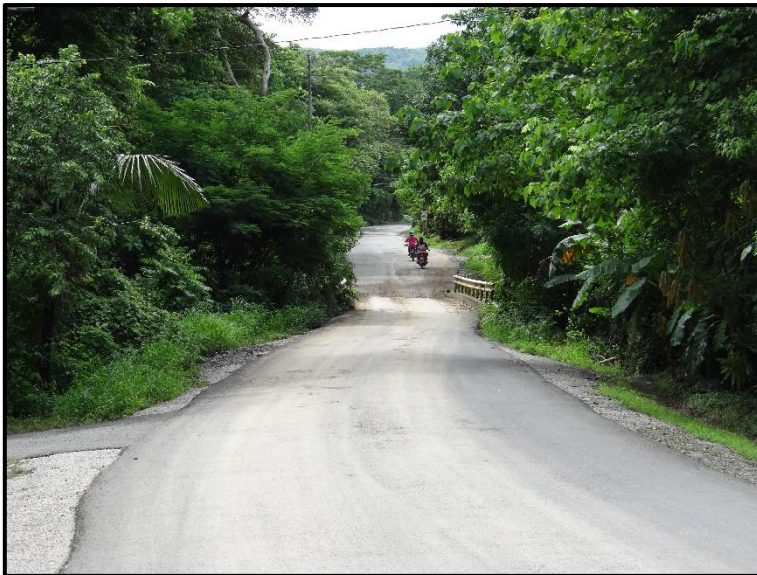
Imagen N° 2. Tratamiento superficial bituminoso en la zona.

1. La zona de estudio corresponde a un tramo de la Red Vial Nacional, Ruta Nacional N° 934, cuya administración corresponde al Consejo Nacional de Vialidad.
2. La Ruta Nacional N° 934 presenta en la zona de estudio una superficie de ruedo con un tratamiento superficial bituminoso de asfalto, con un ancho promedio de 6,20 metros y doble sentido de circulación vehicular, un carril por sentido (ancho de carril 3,10 m), además presenta una pendiente que varía entre 1% y 2%, esto en los puntos de estudio seleccionados.

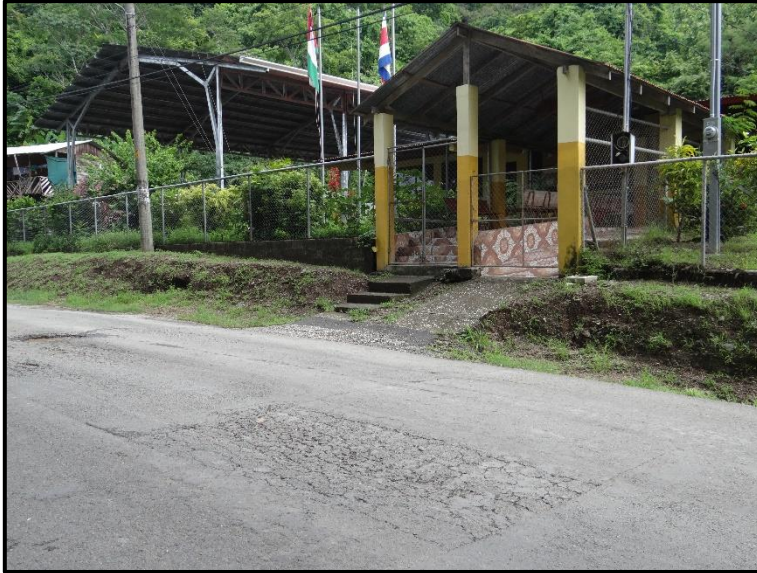
3. La vía presenta intersecciones con otros caminos públicos y accesos a fincas ganaderas.
4. Cerca de la zona se encuentra una Plaza de Deportes y la Escuela de San Fernando de Sámara. (ver imagen N° 3).

Imagen N° 3. Escuela San Fernando de Sámara, Nicoya.

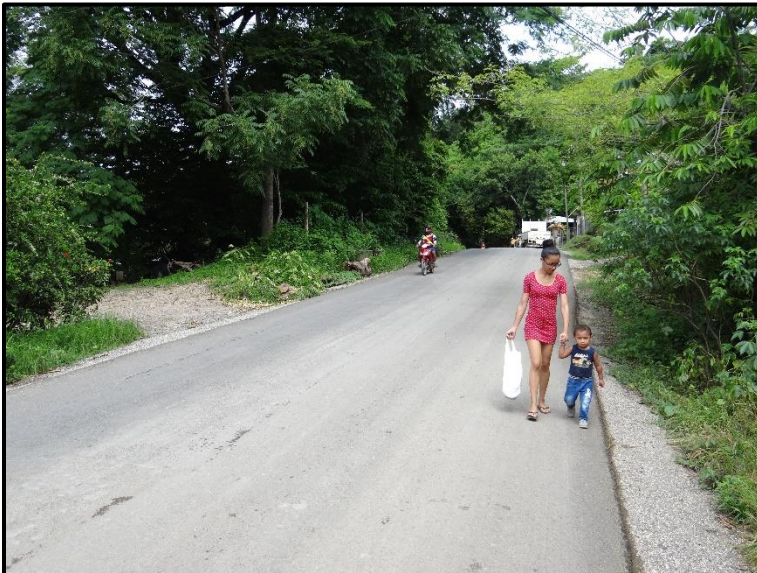
Imagen N° 4. Falta de acera.

5. La zona de estudio no cuenta con aceras (ver imagen N° 4), por lo que los peatones deben de caminar sobre los márgenes de la vía.

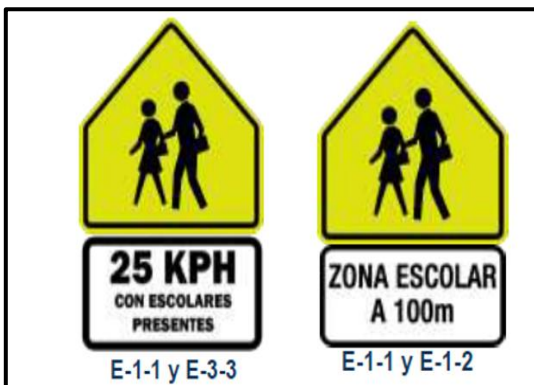
Imagen N° 5. Plantillas de zonas escolares

El estar ubicada la escuela de la comunidad en un tramo sinuoso de la vía, favorece a que se produzca problemas de visibilidad por parte de los conductores; pero debido a la inexistencia de señalamiento vertical los conductores no se percatan de las existencia de un centro educativo, que debería estar señalizado según el Capítulo 7 del Manual SIECA “Control de Tránsito en Zonas Escolares”, colocando señales de proximidad escolar como son la señal E-1-1 “Señal de proximidad de zona escolar” con la complementaria E-3-3 “25 KPH con escolares presentes” y debe ser colocada a no menos de 45 m del centro educativo; además se debe de colocar la señal E-1-1 con la complementaria E-2 “Zona escolar a 100 m” y ubicare 100 m antes de la zona escolar (Secretaria de Integración Económica Centroamericana, 2014).
