ESTADO DE ACERAS Y ESTACIONAMIENTOS, RUTA NACIONAL N°104, PAVAS, SAN JOSÉ.

Departamento de Estudios y Diseños
Dirección General de Ingeniería de Tránsito

MOPT 03-05-01-0595-2023

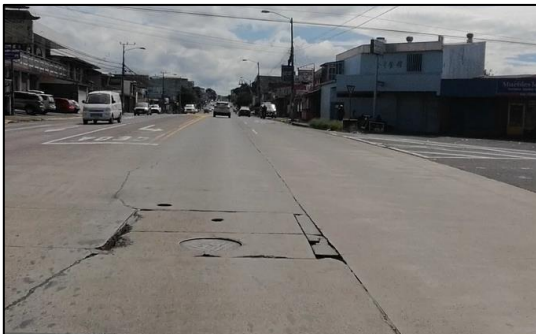
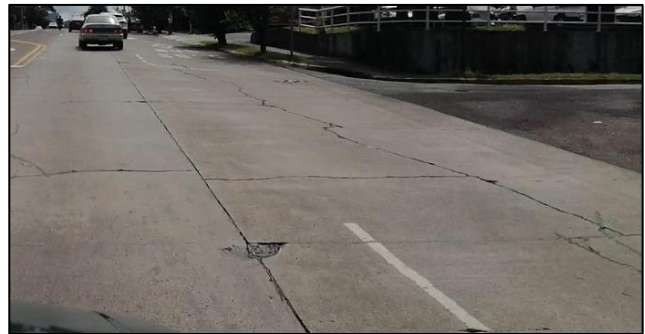
La superficie de rodamiento se compone de secciones de carpeta asfáltica flexible y rígida, las cuales presentan grietas en varios tramos, además, la longitud total de la vía en análisis es de aproximadamente 2.9 Km.

Figuras 2 y 3. Daños y grietas en secciones de calzada Ruta Nacional N° 104, Pavas, San José.
Fuente: Propia.

El pavimento debe estar nivelado y tener una superficie continua sin roturas o baches. Se deben realizar valoraciones y aplicar las técnicas de rehabilitación de la estructura del pavimento donde se observan los daños. En este caso las valoraciones y técnicas a utilizar deben ser realizadas por el Consejo Nacional de Vialidad.

- a. Construir acera en la sección faltante frente a Parroquia Nuestra Señora de Loreto y reconstruir las aceras dañadas y utilizadas como estacionamientos inadecuados en la sección de la Ruta Nacional N° 104 analizada, libres de obstáculos, sin escalones, con las dimensiones apropiadas para el tránsito de los peatones. Todo en acatamiento de la nueva legislación Ley N. °9976: Movilidad Peatonal y el Reglamento Ley de Igualdad de Oportunidades para Personas con Discapacidad.
- b. Realizar una evaluación en las zonas que presentan grietas en el asfalto y de ser necesario, repararlas según corresponda.

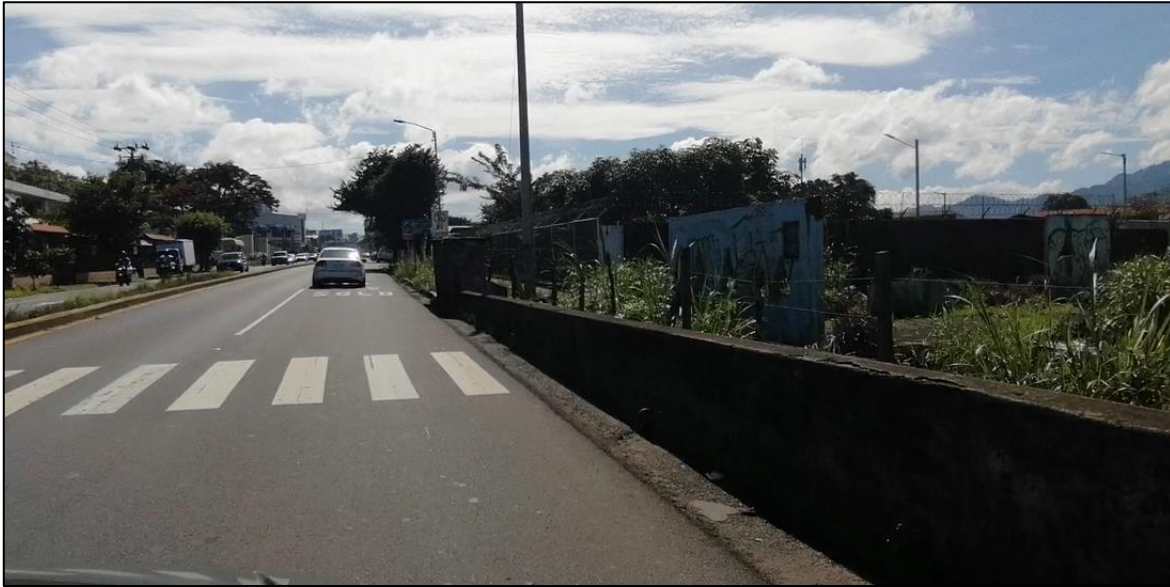
Figura 4. Sección con paso peatonal no semaforizado sin acera en el extremo sur, frente a Parroquia Nuestra Señora de Loreto, Pavas, San José. Fuente: Propia.

- c. Se observaron grietas y pérdida de material en varias secciones de aceras en la Ruta Nacional N° 104, así como otra sección sin acera existente frente a la Parroquia Nuestra Señora de Loreto.

- d. La demarcación existente del cruce peatonal ubicado frente a la Parroquia Nuestra Señora de Loreto, genera a los peatones, una sensación de seguridad para cruzar la vía, sin embargo, esto puede más bien ocasionar un accidente debido a que éste no cuenta con un sistema de semáforo peatonal.

- c. Eliminar el paso peatonal señalizado horizontalmente frente a la Parroquia Nuestra Señora de Loreto, junto al cruce con Calle 100, cumpliendo con las especificaciones técnicas del Manual Centroamericano de Dispositivos Uniformes de Control del Tránsito SIECA.

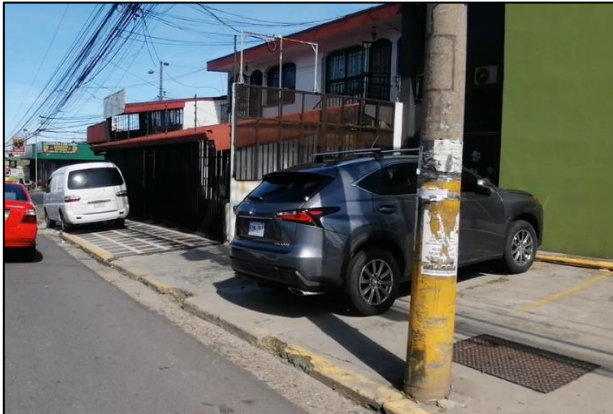
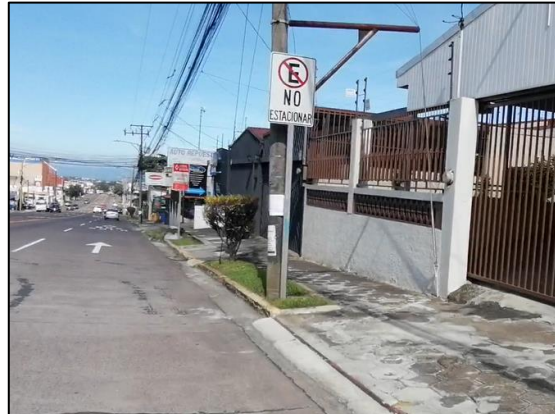
Se observó todo el trayecto con cordón amarillo muy desgastado en varios tramos y existe señalamiento vertical de “no estacionar”.

La mayor parte de la sección en estudio cuenta con aceras con anchos variables, las cuales, algunas son utilizadas por muchos vehículos, especialmente en los comercios, para estacionarse de forma que dificultan el libre tránsito de los peatones en la zona, es más, se visualizaron líneas horizontales demarcadas para estacionamiento en varios de esos comercios en donde no es posible por el espacio limitado.

Figuras 5 y 6. Vehículos estacionados que bloquean el paso de peatones en las aceras y señalización de no estacionar y con cordón amarillo a lo largo de la Ruta Nacional N° 104, Pavas, San José. Fuente: Propia.

La gran cantidad de comercios en la Ruta Nacional N° 104, el irrespeto al señalamiento vial por parte de los conductores usuarios y el limitado espacio frente a dichos negocios, genera el estacionamiento de vehículos que bloquean las áreas parciales y totales destinadas a la circulación de peatones.

- a. Instalar o cambiar el siguiente señalamiento vertical, cumpliendo con las especificaciones técnicas del Manual Centroamericano de Dispositivos Uniformes de Control del Tránsito SIECA:

- b. Demarcar el siguiente señalamiento horizontal, cumpliendo con las especificaciones técnicas del Manual Centroamericano de Dispositivos Uniformes de Control del Tránsito SIECA:

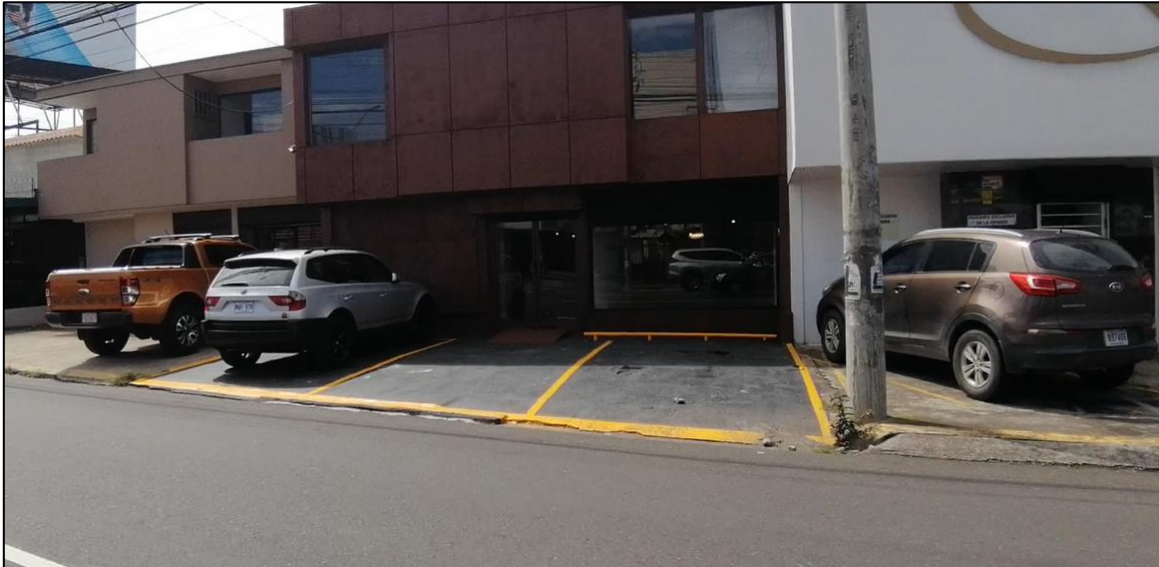
Figura 7. Demarcación inadecuada en aceras que obstruyen el paso de peatones cuando se estacionan los vehículos, Ruta Nacional N° 104, Pavas, San José. Fuente: Propia.

El estacionamiento parcial y total en las aceras de la Ruta Nacional N° 104 afecta el libre tránsito peatonal, principalmente frente a esos comercios que no cuentan con el espacio apropiado para que los vehículos se estacionen en el negocio, debido a que no poseen un frente con el largo adecuado para aparcamiento de vehículos y los usuarios no respetan lo que establece la Ley antes mencionada. Por lo tanto, basados en las dimensiones existentes no es posible el estacionamiento en esas zonas y se debería redemarcar con cordón amarillo ambos lados de la vía y reforzar el señalamiento vertical que impida dicho aparcamiento.

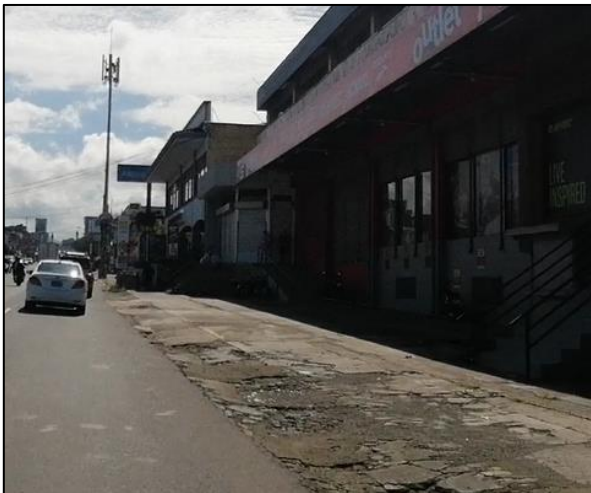
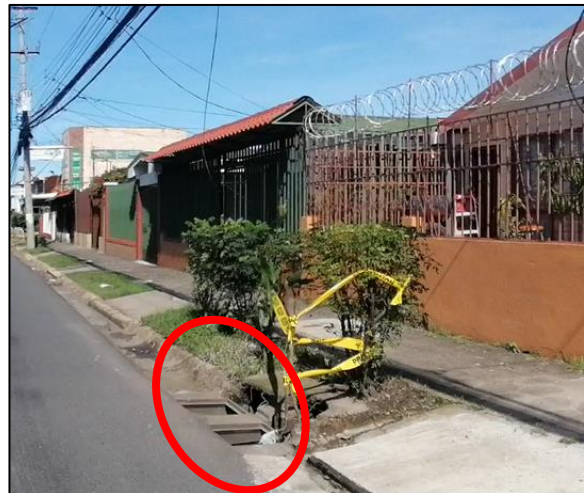
Específicamente frente a la tercera casa al noroeste de la Casa de Empeños La Cueva, se encuentra una alcantarilla sin las dos tapas.

Figura 8. Varias aceras en mal estado y alcantarilla sin tapas frente a tercera casa al noroeste de Casa de Empeños La Cueva, Ruta Nacional N° 104, Pavas, San José. Fuente: Propia.

Las fisuras y grietas en las aceras, puede ser resultado de fatiga por repetición de cargas mayores a las de su resistencia, o bien, fin de su vida útil.

- e. Al noroeste de la Casa de Empeños La Cueva, se encuentra una alcantarilla sin las dos tapas.
- f. La carpeta asfáltica presenta varias grietas longitudinales en secciones de la vía en estudio.
