**TRABAJOS DE SEÑALIZACIÓN
VERTICAL, DEMARCACIÓN
HORIZONTAL Y COLOCACIÓN DE
CAPTALUCES EN EL TRAMO DE LA
RUTA NACIONAL N° 237 SAN VITO,
COTO BRUS (ENTRONQUE RN N°612
Y RN N°613) – CAÑO SECO
(ESCUELA).**

DIRECCIÓN GENERAL DE INGENIERÍA DE TRANSITO
DEPARTAMENTO DE REGIONALES

1. N° Informe MOPT-03-05-01-0006-2022	2. N° de Expediente RE-PZ-EB-2022-005	
3. Título Trabajos de señalización vertical, demarcación horizontal y colocación de captaluces en el tramo de la Ruta Nacional N° 237 San Vito, Coto Brus (Entronque RN N° 612 y N° 613) - Caño Seco (Escuela).	4. Fecha de emisión 13 de enero de 2022

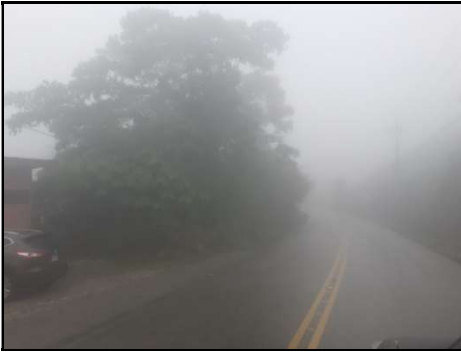
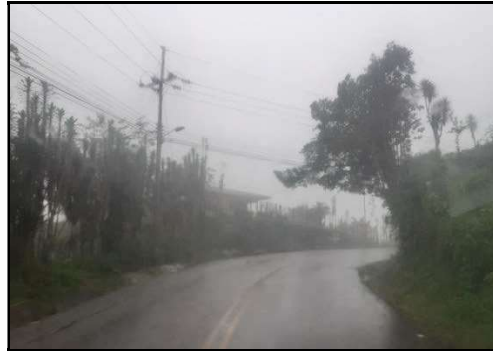
Figuras 1 y 2. Labores de punteo de línea de centro.

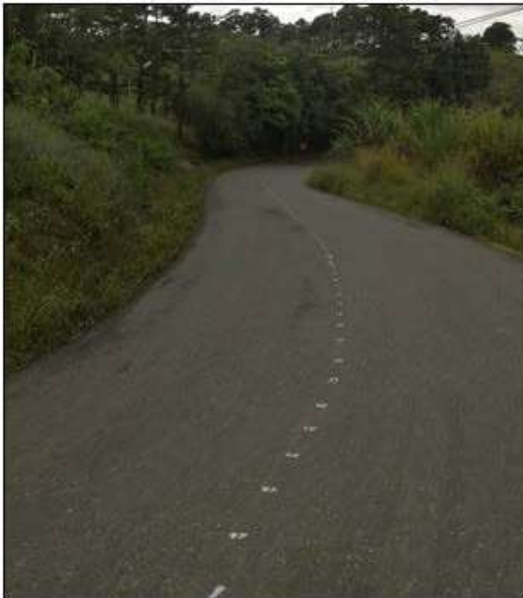
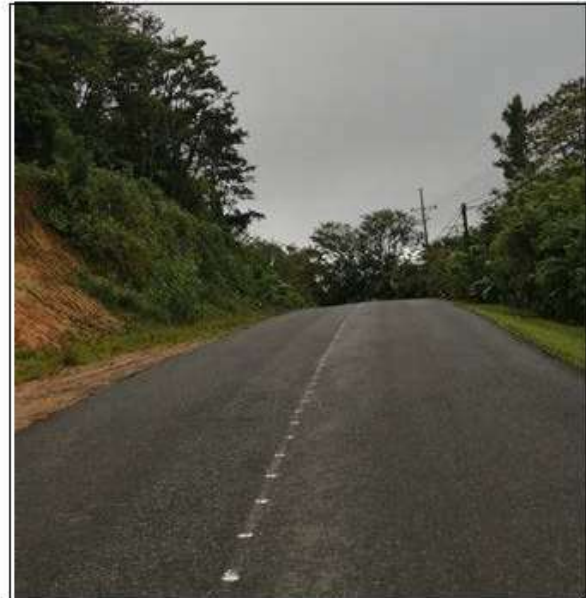
Esta tarea se llevó a cabo con la conformación de 2 cuadrillas, utilizando 5 funcionarios en una cuadrilla, y la otra cuadrilla de 4 funcionarios, esto para los 3 primeros días, posteriormente se utilizaron 4 funcionarios en ambas cuadrillas.

**Figuras 4 y 5.** Labores de punteo de línea de centro.

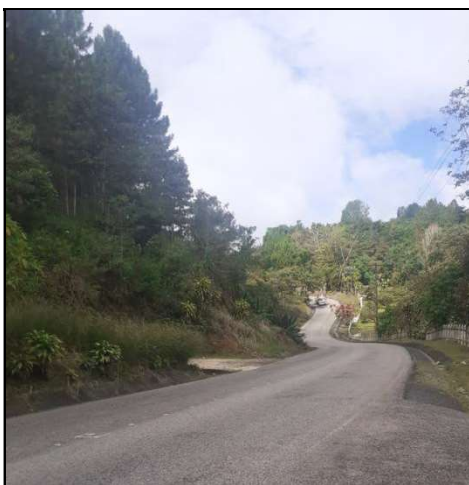
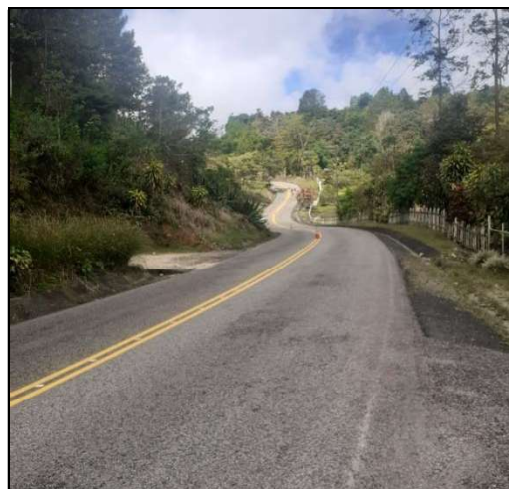
Para estos trabajos se contó con una máquina autopropulsada de la regional de Siquirres, los trabajos se ejecutaron realizando cierres de 1.5 km aproximadamente y se abrieron los mismo hasta contar con la pintura seca buscando minimizar los daños a los trabajos de pintura.

Se demarcó un total de 30.0 km entre doble línea continua, por lo tanto, se cumplió con el 100% del objetivo planteado en la programación.

Figuras 6 y 7. Labores de demarcación de línea de centro. Antes y después.

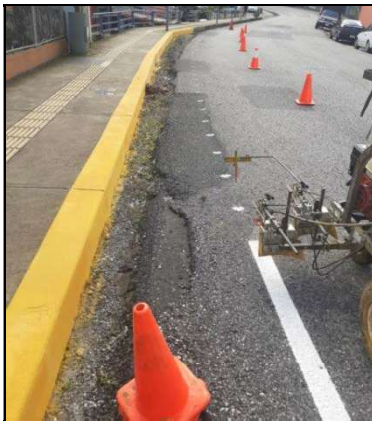
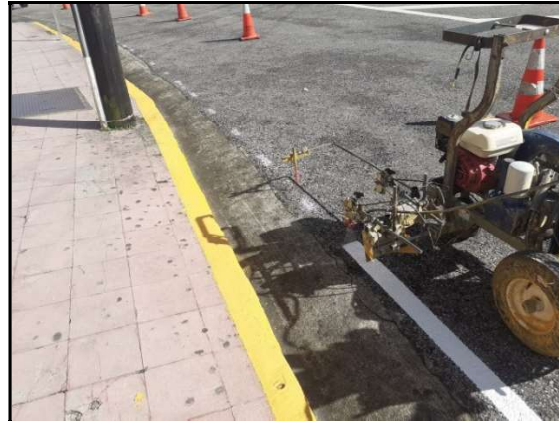
Para estos trabajos se contó con la máquina de pintura manual de la Regional Pérez Zeledón, los trabajos se ejecutaron en la intersección de San Vito, con el apoyo de un oficial de la Policía de Tránsito, y se colocaron conos a todo lo largo de la línea blanca demarcada hasta que la pintura seicara, buscando así minimizar los daños a los trabajos de pintura.

Se logró realizar solamente la demarcación de 0.4 km de línea de borde, cumplir con el 5% del objetivo trazado inicialmente para esta tarea, lo anterior debido a las condiciones climáticas imperantes en la zona de trabajo a lo largo del proyecto y a la limitante de las horas extras para los funcionarios MOPT que participaron en el proyecto.

Figuras 8 y 9. Labores de demarcación de línea de borde.

Las líneas de borde faltantes, serán programadas para ejecutarlas en el primer semestre del año 2022.

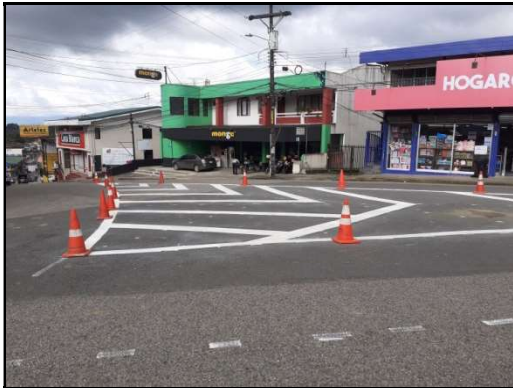
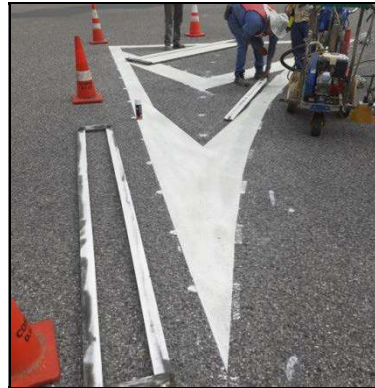
En total se demarcaron 3 islas canalizadoras, se logró cumplir con el 60% del objetivo trazado inicialmente para esta tarea, pero en realidad se demarcaron todas las islas canalizadoras necesarias en el proyecto, lo cual representa el 100%.

**Figuras 10 y 11.** Labores de demarcación de islas canalizadoras

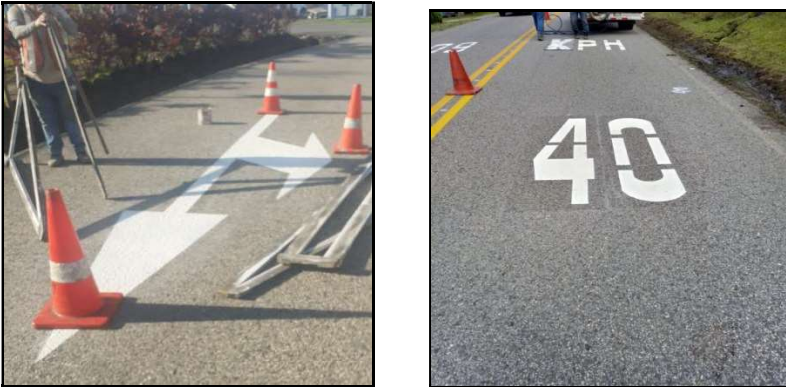
En total se demarcaron 239 figuras entre flechas direccionales, y rótulos de ALTO y CEDA, con lo que se logró cumplir en un 100% del objetivo trazado inicialmente para esta tarea. Cabe mencionar que esta actividad se realizó en conjunto con otras actividades.

Figuras 12 y 13. Labores de demarcación de figuras.

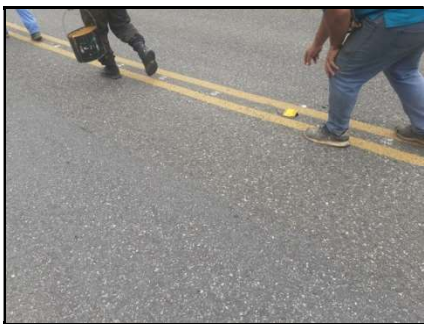
Los trabajos se realizaron utilizando 2 máquinas, en dos frentes distintos de trabajo, las dos cuadrillas conformada por 5 personas cada una, el primer día; y los otros dos días por 4 personas.

En total se instalaron 3631 unidades de captaluces, específicamente 3184 en línea de centro y 447 en las líneas de borde, a pesar que se destinaron 11000 captaluces para el proyecto, con base a los trabajos realizados en sitio, sobraron 7316 captaluces, mismos que no se pudieron colocar, debido a que se presentó problemas climáticos en la zona de trabajo que afectaron los rendimientos de otros trabajos, a su vez se contó con las limitantes de tiempo extra para los funcionarios MOPT que participaron en el proyecto a partir del 19 de noviembre, lo que se puede indicar es que se cumplió con el 100% de los captaluces en la línea de centro, y en los bordes se cumplió con el 6.98% de la meta establecida en este objetivo.

**Figuras 14 y 15.** Labores de instalación de captaluces.

Los captaluces sobrantes, serán destinados para finalizar dicho proyecto, mismo se que tiene programado realizarlo el primer semestre del año 2022.

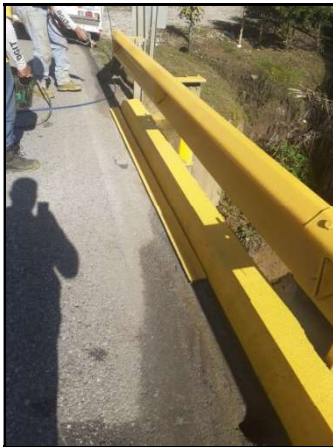
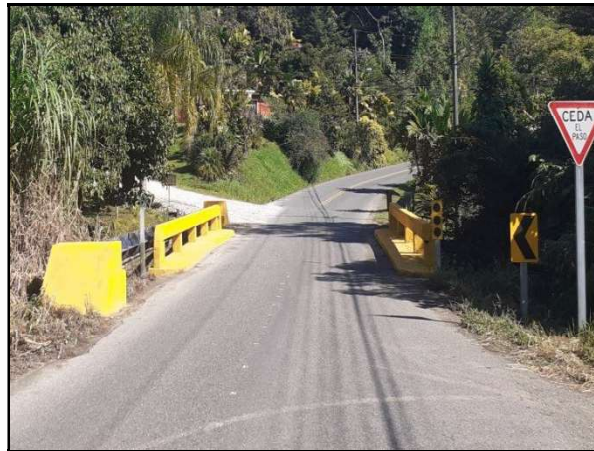
Para el presente proyecto se realizó las labores de demarcación de la llegada a los puentes, la cual consiste en demarcar con pintura base solvente amarilla, la llegada de los mismos, con el propósito

de mejorar la visibilidad de dichas estructuras para los usuarios de la ruta, y así poder mejorar la seguridad vial de dicho proyecto.

Figuras 16 y 17. Labores de demarcación de llega a puentes.

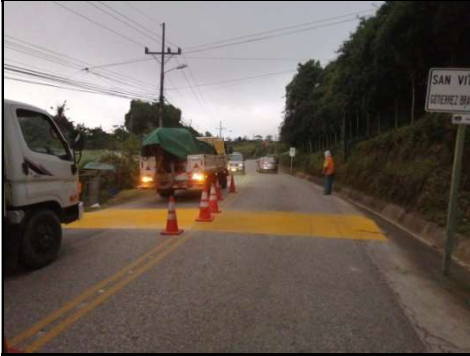
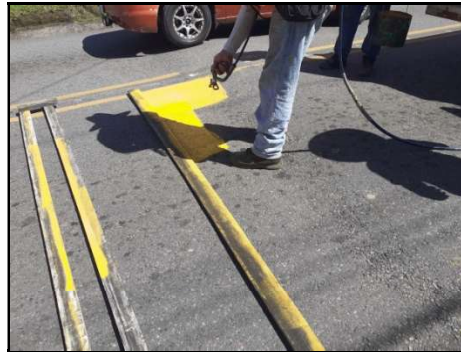
En total se demarcaron 8 reductores de velocidad, se logró cumplir con el 100% del objetivo trazado inicialmente para esta tarea.

**Figuras 18 y 19.** Labores de demarcación de reductor de velocidad

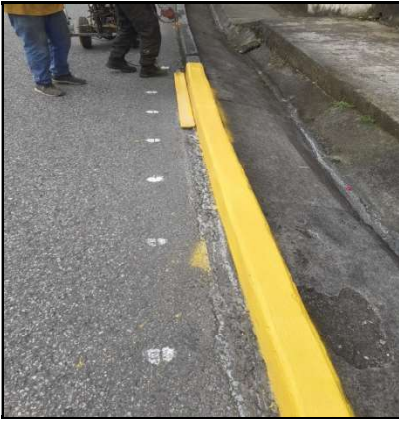
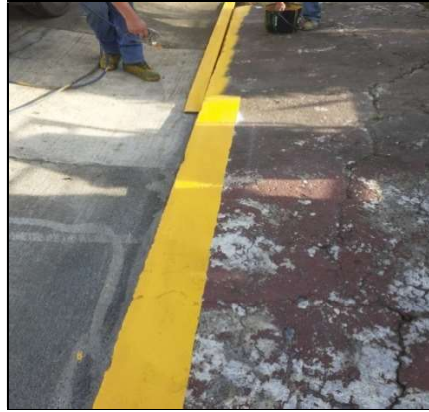
En total se demarcaron 778 metros condón amarillo, se logró cumplir con el 100% del objetivo trazado inicialmente para esta tarea.

Figuras 20 y 21. Labores de demarcación de cordón amarillo

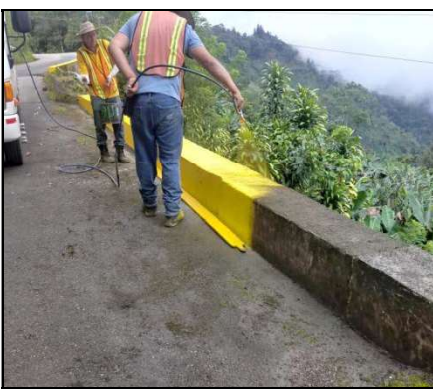
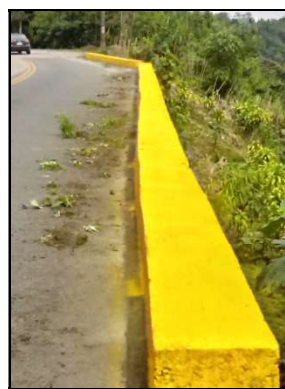
En total se demarcaron 465 metros cordón amarillo, se logró cumplir con el 100% del objetivo trazado inicialmente para esta tarea.

Figuras 22 y 23. Labores de demarcación de bordes de asfalto y cemento

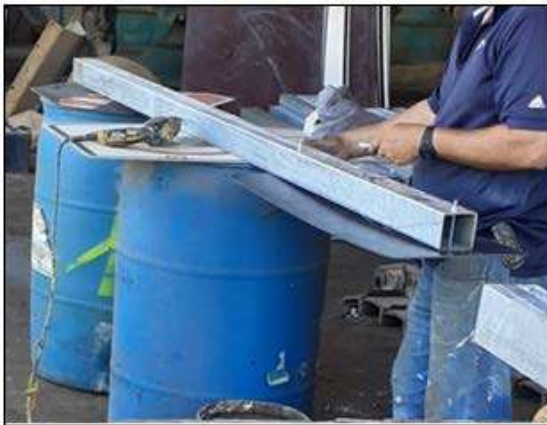
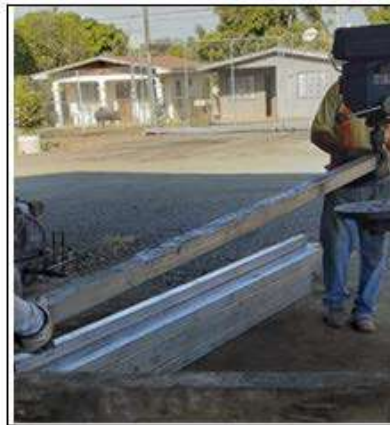
Se realizó el armado de señales de 396, como labores preliminares para la colocación de las mismas, las cuales se distribuyeron a lo largo de las rutas.

Figuras 24 y 25. Labores de armado de señales.

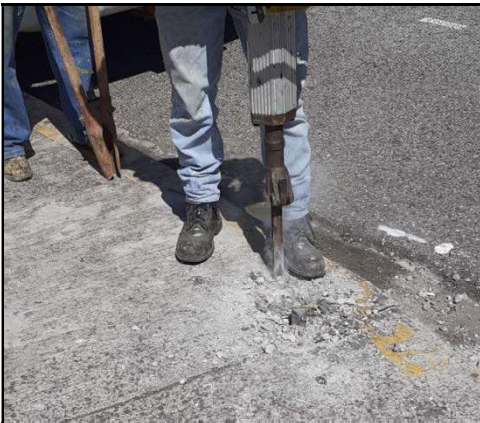
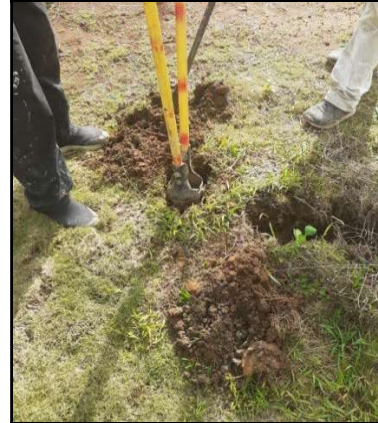
Figuras 26 y 27. Labores de elaboración de huecos.

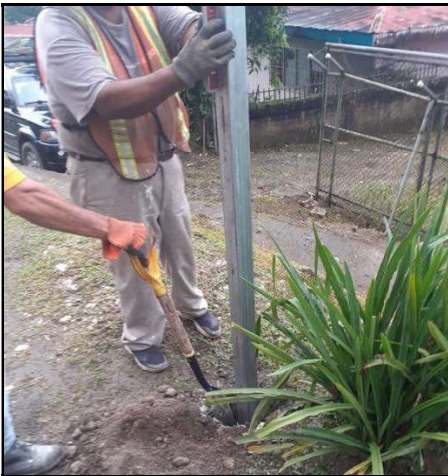
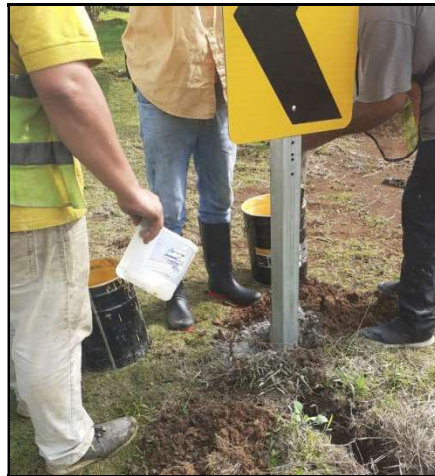
Figuras 28 y 29. Labores de colocación de señales.

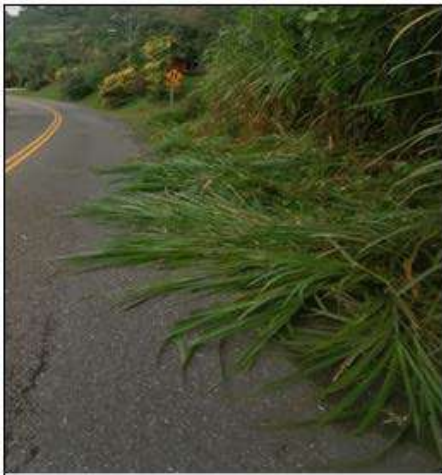
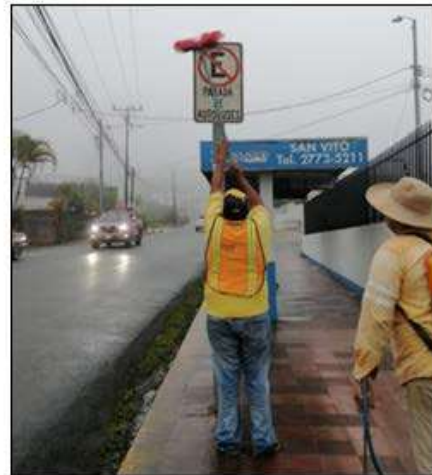
Para el presente proyecto se realizó el mantenimiento de todas las señales que presentaban afectación por daños, limpieza, chapea, sustitución de plantillas, sustitución de cimiento, señales desprendidas, entre otras labores.

Figuras 30 y 31. Labores de mantenimiento de señales.

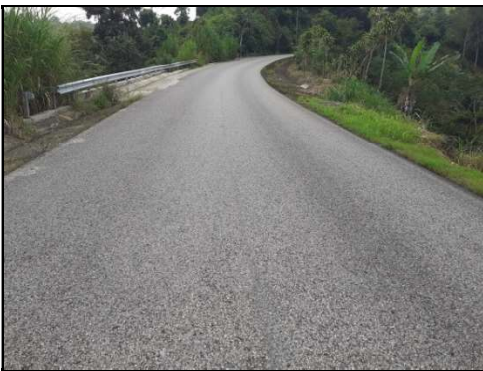
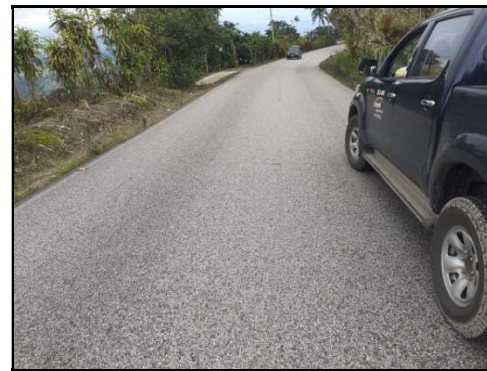
Figuras 32 y 33. Demarcación horizontal inexistentes antes de la ejecución del proyecto

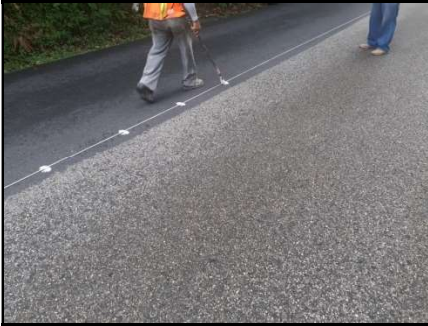
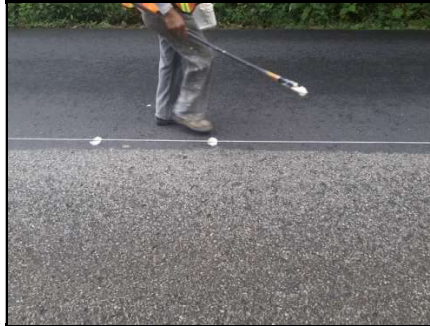
Figuras 35 y 36. Labores de punteo.

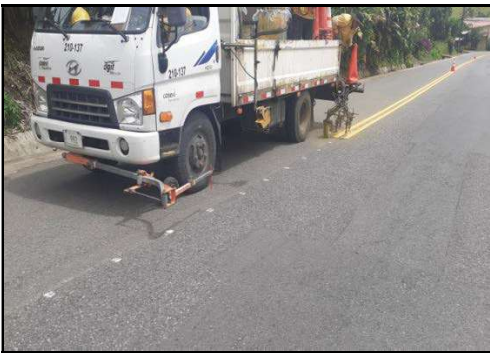
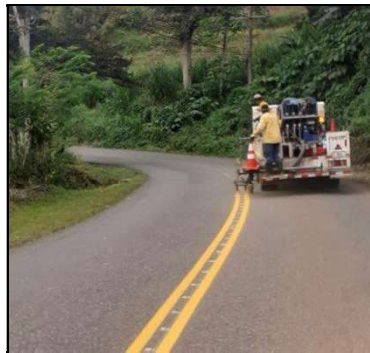
Figuras 37 y 38. Labores de demarcación de línea de centro.

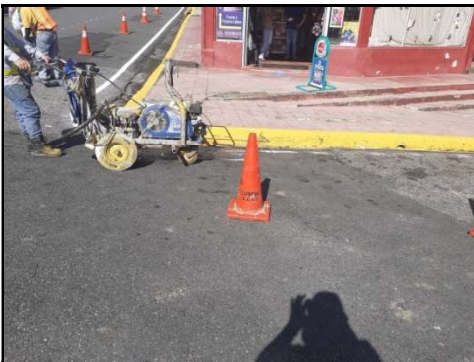
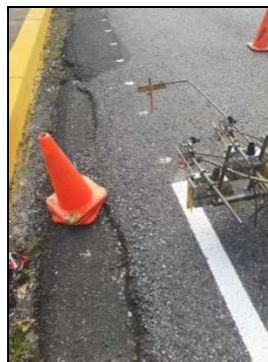
Figuras 39 y 40. Labores de demarcación de línea de borde.

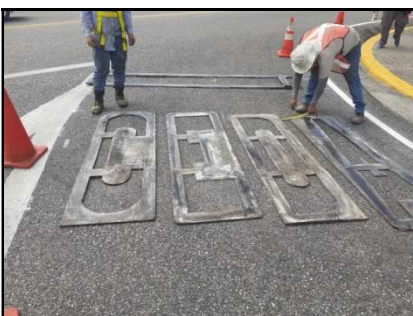
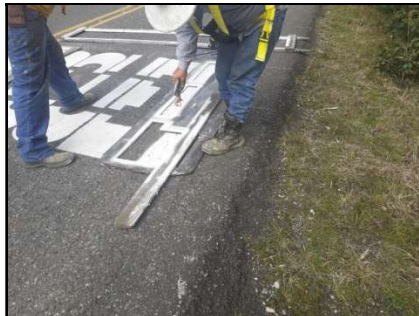
Figuras 41 y 42. Labores de demarcación de letreros.

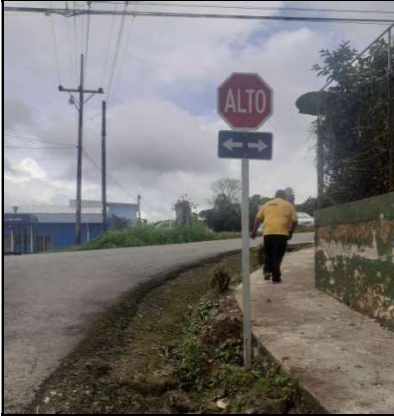
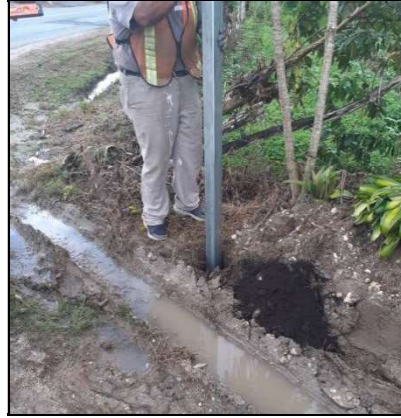
Figuras 43 y 44. Labores de colocación de señales.
