# SEÑALAMIENTO VIAL FRENTE A ESCUELA SAN JOSÉ, SAN JOSECITO, SAN RAFAEL, HEREDIA.

Departamento de Estudios y Diseños  
Dirección General de Ingeniería de Tránsito

MOPT 03-05-01-0617-2023

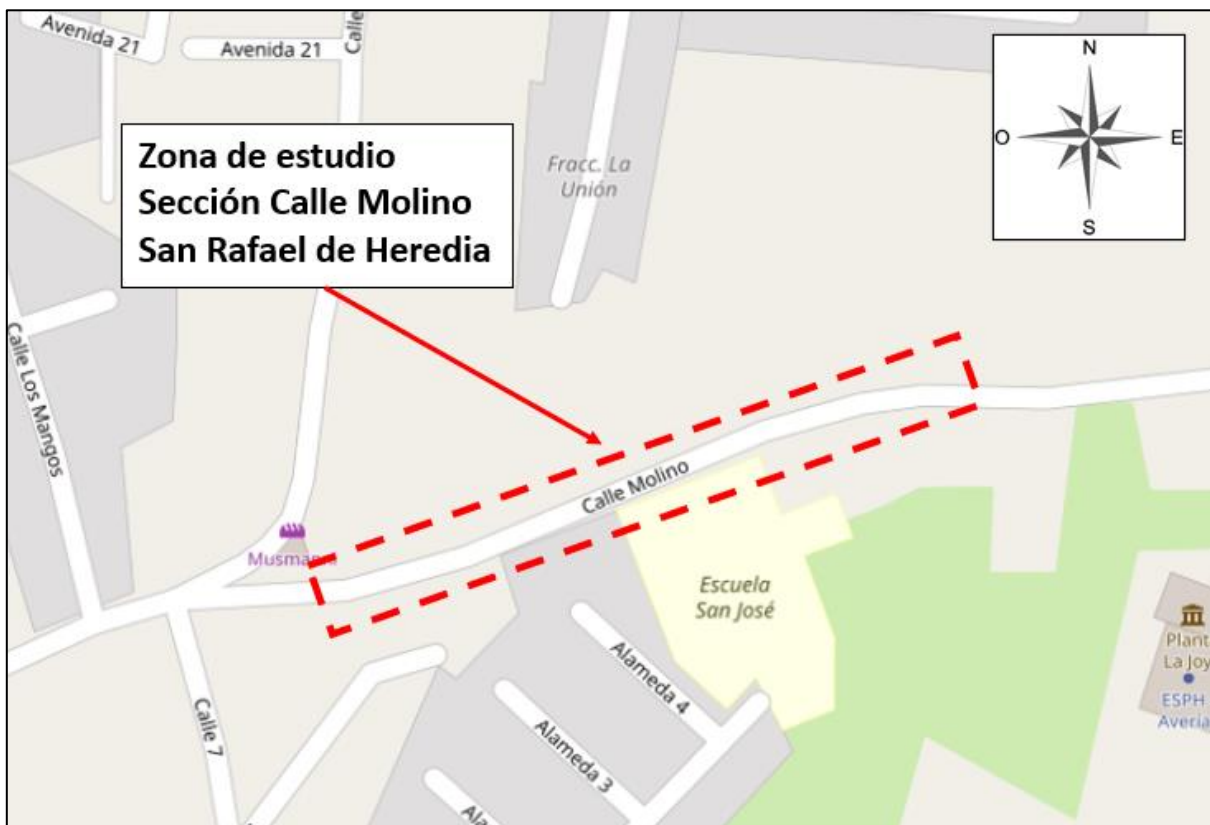
Figura 1. Sección Calle Molino, San Josecito, San Rafael de Heredia. Fuente: SNIT.

La sección en estudio corresponde a Calle Molino, la cual se encuentra en San Josecito entre la Diagonal 17 y Ruta Nacional N° 113 y es administrada por la Municipalidad de San Rafael de Heredia.

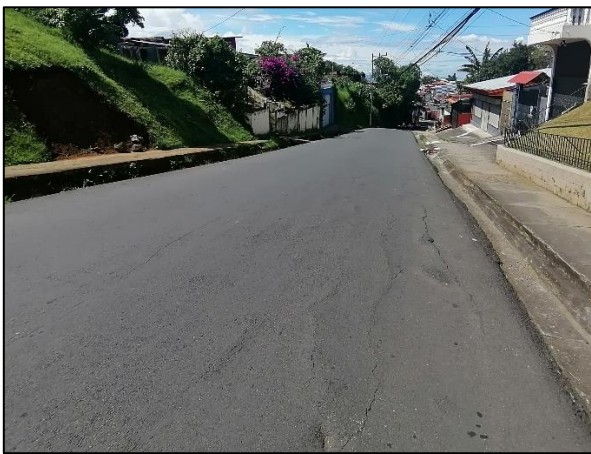
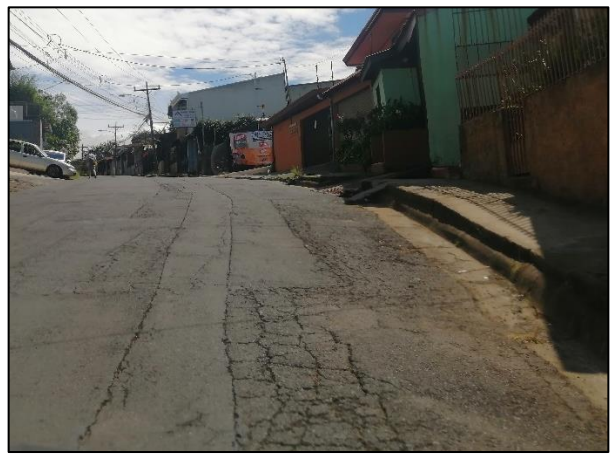
La superficie de rodamiento se compone de una carpeta asfáltica, la cual presenta secciones con grietas longitudinales y tipo piel de cocodrilo, además no se cuenta con señalamiento horizontal y el señalamiento vertical se encuentra dañado e incompleto.

Figuras 2 y 3. Calle Molino, grietas longitudinales y piel de cocodrilo, San Josecito, San Rafael de Heredia. Fuente: Propia.

Las fisuras y grietas piel de cocodrilo, puede ser resultado de fatiga por repetición de cargas, fin de su vida útil, envejecimientos del ligante o pérdida de flexibilidad. Los baches en el pavimento, puede ser resultado de diversas razones: Fundaciones y capas inferiores inestables, espesores insuficientes, defectos constructivos, retención de agua en zonas hundidas y/o fisuradas, acción del tránsito sobre áreas con fisuras tipo piel de cocodrilo, con nivel alto de severidad, causa desintegración y posterior remoción de la superficie del pavimento. (Manual Centroamericano de Mantenimiento de Carreteras, 2010, pp. 300-311).

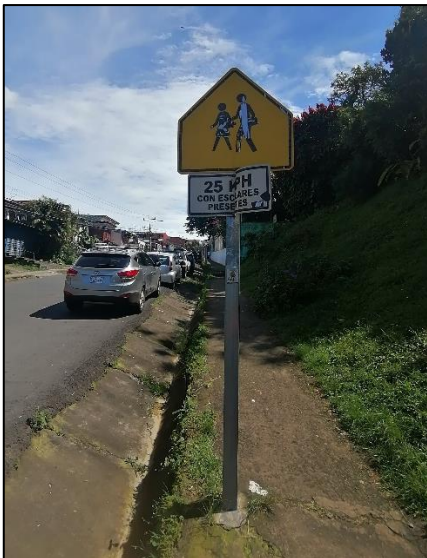
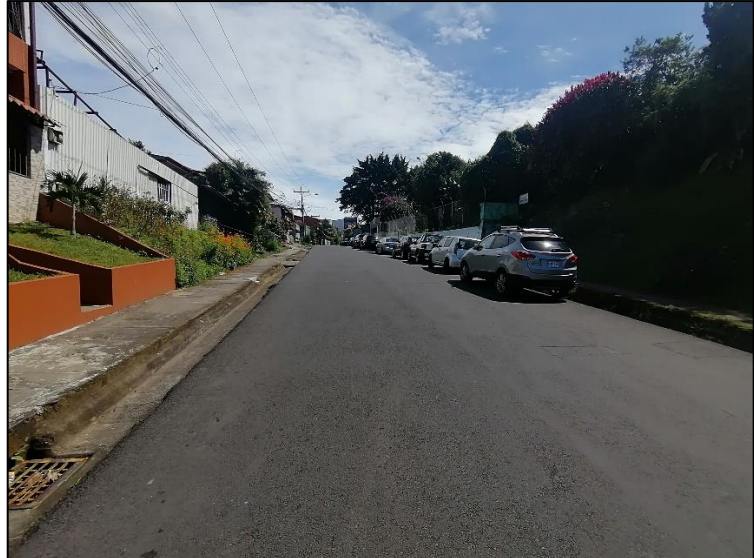
Figuras 4 y 5. Señalamiento vertical dañado e inexistencia de señalamiento horizontal frente a Escuela San José. San Josecito, San Rafael de Heredia. Fuente: Propia.

La falta de señalamiento vial horizontal y vertical en la zona de estudio puede ser debido a diversas razones, como desgaste por inclemencias del clima, paso constante de vehículos, desgaste por vida útil del material, recarpeteo de la vía o porque no se ha realizado un estudio reciente del señalamiento vial.

- a. Instalar, cambiar o eliminar el siguiente señalamiento vertical, cumpliendo con las especificaciones técnicas del Manual Centroamericano de Dispositivos Uniformes de Control del Tránsito SIECA:

- b. Demarcar el siguiente señalamiento horizontal, cumpliendo con las especificaciones técnicas del Manual Centroamericano de Dispositivos Uniformes de Control del Tránsito SIECA:

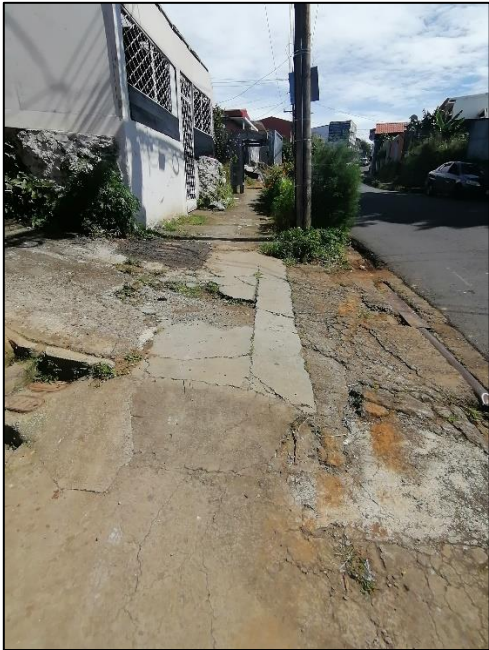
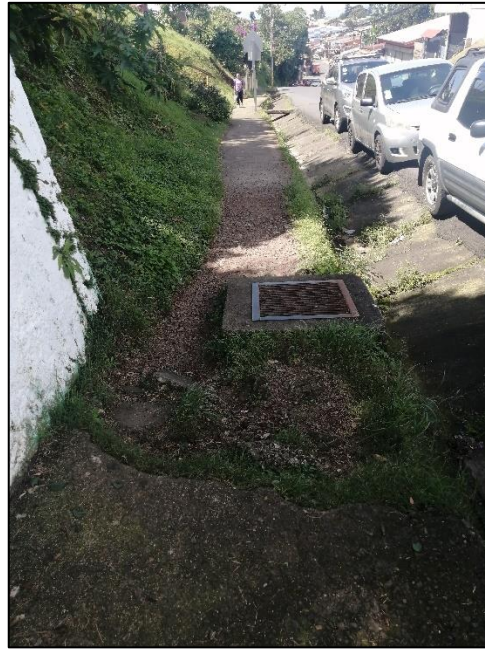
Se observaron las aceras con secciones irregulares, incompletas y con amplias grietas que pueden dificultar el tránsito peatonal.

Figuras 5 y 6. Aceras incompletas y con daños significativos, San Josecito, San Rafael de Heredia.  
Fuente: Propia.

Las aceras faltantes y dañadas en la zona de estudio deben construirse cumpliendo con las especificaciones técnicas según el Reglamento Ley de Igualdad de Oportunidades para Personas con Discapacidad. Las aceras deberán tener un ancho mínimo de 1,20 m, un acabado antiderrapante y sin presentar escalones; en

- a. Construir y realizar el mantenimiento necesario en las aceras de la zona analizada, libres de obstáculos, sin escalones, con las dimensiones apropiadas para el tránsito de los peatones. Todo en acatamiento de la nueva legislación Ley N. °9976: Movilidad Peatonal y el Reglamento Ley de Igualdad de Oportunidades para Personas con Discapacidad.
