**EL ESTUDIO
SOBRE
EL DESARROLLO DE CAPACIDAD
EN
LA PLANIFICACIÓN DE REHABILITACIÓN,
MANTENIMIENTO Y ADMINISTRACIÓN DE PUENTES
BASADO EN
29 PUENTES DE LA RED DE CARRETERAS NACIONALES
EN
COSTA RICA**

INFORME FINAL

RESUMEN

Febrero 2007

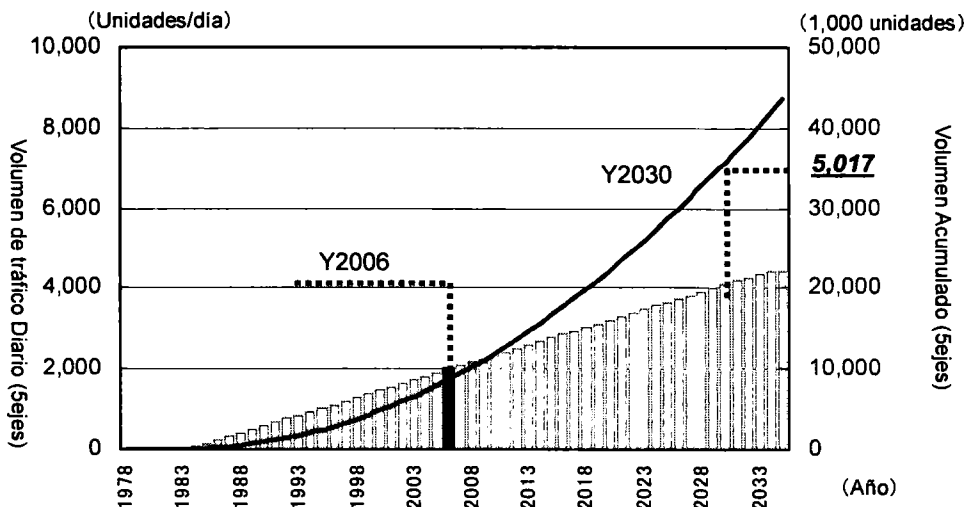
Figura 10.3. Interrelación entre la ocurrencia de la Falla por Fatiga y el Volumen de Tráfico Acumulado

Han pasado 28 años desde que se midió la frecuencia de esfuerzo del Puente Chirripó (No.20), Bajo la propuesta de que el volumen de tráfico se mantiene en incremento con la tasa actual de crecimiento, la vida residual en el límite de la fatiga de los miembros medidos es calculada con base en el volumen de tráfico acumulado y la frecuencia del esfuerzo. Además, el tiempo estimado por miembro medido se resume en la Tabla 10.8.

Los resultados muestran que las grietas por fatiga aparecen en la conexión con el apoyo, la cual es la parte más crítica para el año 2030. Resulta que las conexiones con los miembros diagonales poseen una tolerancia considerable. Sin embargo, es esencial mantenerlos monitoreados a través de las inspecciones periódicas, ya que los errores accidentales al medir y/o las suposiciones para los modelos estructurales pueden causar variaciones a los resultados de la prueba.

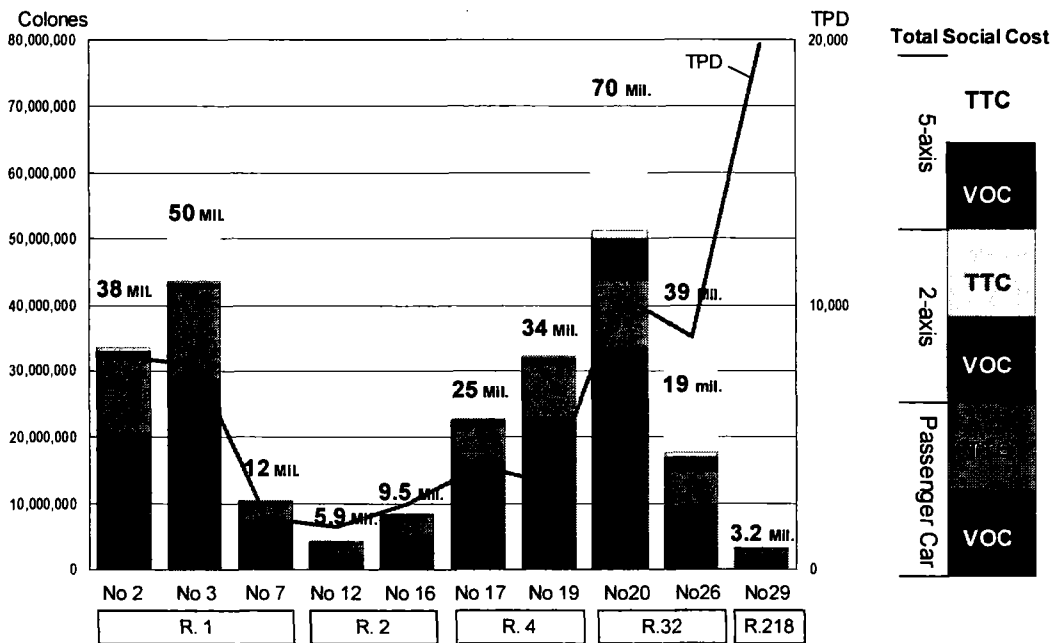
Figura 13.2. Pérdida Social del Cierre del Tráfico por un día en los 10 Puentes

Se estima en cada Puente la pérdida social en caso del "cierre del tráfico por un día". Para los 10 puentes seleccionados, la pérdida social tiene un valor diferente de acuerdo a su condición de desvío y volumen de tráfico. Note que la Ruta 32 tiene las características del peso masa del TTC de 5 ejes que es el valor del tiempo de los productos. Los resultados se muestran a a continuación

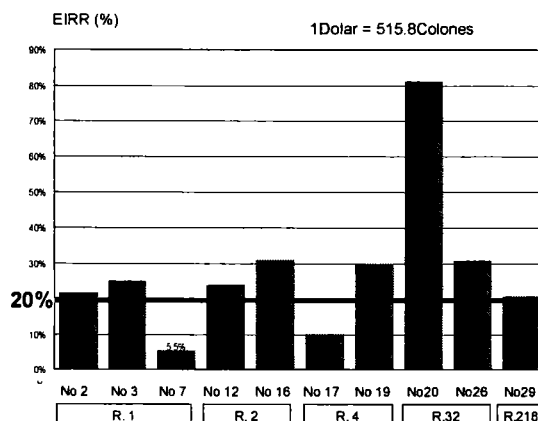
Figura 13.5.
Resultados del EIRR

El Resultado de la Taza Interna económica de Regreso (EIRR) para los 10 Puentes seleccionados se muestra en la Figura de la derecha. Se identifican 8 puentes cuyo EIRR tienen más de 20% y son un proyecto factible para la rehabilitación y reforzamiento con el contexto económico nacional. Además de los 2 puentes (El Puente Azufrado (No.7) y el Puente sobre el Río Chirripó (No.12) tienen menos del 20% de EIRR, sería peligroso decir que este puente no tiene un valor para la rehabilitación y reforzamiento ya que se ha calculado el EIRR bajo un conjunto de suposiciones.
