# Medición Retrorreflectividad, Acceso Ferretería Novex, Escazú

DIRECCIÓN GENERAL DE INGENIERÍA DE TRÁNSITO  
DEPARTAMENTO DE SEÑALIZACIÓN VIAL

MOPT-03-05-01-0072-2022

| Ficha técnica del documento | | |
|---|---|---|
| 11. Resumen<br>Por solicitud del Departamento de Estudios y Diseños, se procedió a realizar una visita en conjunto para revisar la demarcación realizada para el acceso en la Ferretería Novex, ubicado en Escazú. | | |

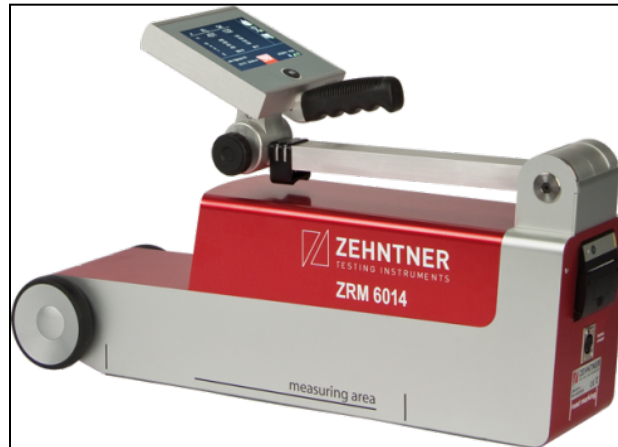
**Figura 1.** Equipo utilizado.

El equipo utilizado corresponde a un retroreflectómetro horizontal de la marca Zehntner, modelo ZRM-6014, asignado con número de activo patrimonial: 0587-016144 del COSEVI. Mide el valor RL (visibilidad de noche) y el valor QD (visibilidad a la luz del día). RL es la medición de la luminosidad de la demarcación según son vistas por los conductores de vehículos con iluminación de focos delanteros. El ángulo de iluminación es de  $1.24^{\circ}$ . Tanto para RL como para QD la luz reflejada se mide a un ángulo de  $2.29^{\circ}$  (ángulo de observación), que corresponde a una distancia de observación de 30 metros, lo cual cumple con la geometría de acuerdo a la norma ASTM E1710. El equipo cuenta con el certificado de calibración N°492336014-20, con fecha de expiración en diciembre de 2022.

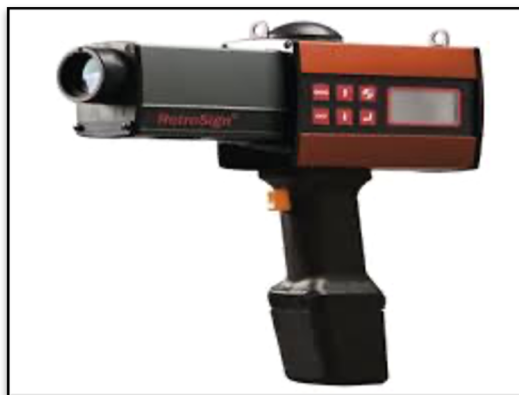
**Figura 2.** Equipo utilizado.

Además, se utiliza el retroreflectómetro RetroSign GR3 marca Delta, que mide el valor RA (coeficiente de luminancia reflejada en la noche). RA es una medida que indica la visibilidad de las señales de tránsito, indumentaria de alta visibilidad, Cintas reflectivas, y placas como las ven los conductores de los vehículos motorizados con la iluminación de los las luces de los vehículos, el cual tiene un ángulo de entrada de  $-4^\circ$  y tres ángulos de observación:  $0.2^\circ$ ,  $0.5^\circ$  y  $1.0^\circ$ . El equipo cuenta con el certificado de calibración N°120-323-116\_1822\_GR3 con fecha de expiración en Octubre del 2022.
