# Informe de Retroreflectividad, Señalización de Acceso Condominio Terraverbena – Centro Comercial El Encuentro.

MOPT-03-05-01-0193-2022

| Ficha técnica del documento | | | |
|---|--|---|---|
| 11. Resumen<br><br>Resumen: Se realizó la verificación de la retroreflectividad del acceso al Condominio Terraverbena y al Centro Comercial El Encuentro, ubicados en el cantón de Alajuelita, San José. | | | |

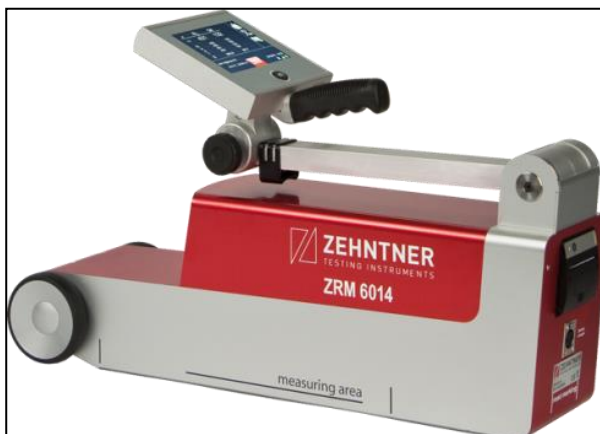
**Figura 1.** Equipo utilizado.

El equipo utilizado corresponde a un retroreflectómetro horizontal de la marca Zehntner, como el observado en la figura 1. El retroreflectómetro marca Zehntner, corresponde a un modelo ZRM-6014, asignado con número de activo patrimonial: 0587-016145 del COSEVI. El equipo mide el valor  $R_L$  (visibilidad de noche) y el valor  $Q_D$  (visibilidad a la luz del día).  $R_L$  es la medición de la luminosidad de la demarcación, según la visibilidad de los conductores de vehículos con la iluminación de los focos delanteros. El ángulo de iluminación es de  $1.24^\circ$ . Tanto para  $R_L$  como para  $Q_D$  la luz reflejada se mide a un ángulo de  $2.29^\circ$  (ángulo de observación), que corresponde a una distancia de observación de 30 metros, lo cual cumple con la geometría de acuerdo a la norma ASTM E1710. El número de calibración del equipo es No. 492286014-20 y vence en diciembre del 2022.

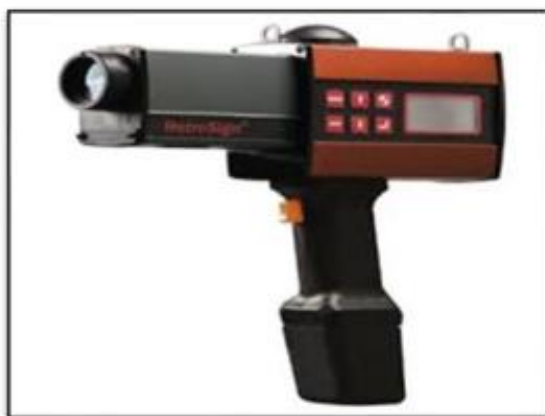
**Figura 2.** Equipo utilizado.

Además, se utiliza el retroreflectómetro RetroSign GR3 marca Delta, como el observado en la figura 2, el cual mide el valor RA (coeficiente de luminancia reflejada en la noche). RA es una medida que indica la visibilidad de las señales de tránsito, indumentaria de alta visibilidad, Cintas reflectivas, y placas como las ven los conductores de los vehículos motorizados con la iluminación de los las luces de los vehículos, el cual tiene un ángulo de entrada de  $-4^\circ$  y tres ángulos de observación:  $0.2^\circ$ ,  $0.5^\circ$  y  $1.0^\circ$ . El equipo cuenta con el certificado de calibración N°120-323-116\_1822\_GR3 con fecha de expiración en octubre del 2022.

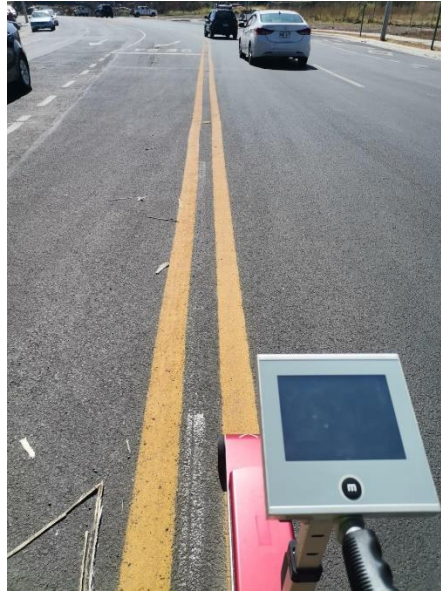
**Figura 6.** Línea continua amarilla.

| <b>ACCESO TERRAVERBENA-EL ENCUENTRO, ALAJUELITA, SAN JOSÉ.</b> | | | |
|---|---|---|---|
| LCA | mcd/lux/m <sup>2</sup> | <b>147,2</b> | 200 |

| ACCESO TERRAVERBENA-EL ENCUENTRO, ALAJUELITA, SAN JOSÉ. | | | | | | |
|---|---|---|---|---|---|---|
| LCA | mcd/lux/m <sup>2</sup> | <b>147,2</b> | 200 | <b>74%</b> | <b>REGULAR*</b> | <b>NO CUMPLE</b> |

- 1- Demarcar nuevamente el acceso al establecimiento de los elementos que no cumplen los valores esperados, de acuerdo al Cuadro 7, en búsqueda del cumplimiento de la retroreflectividad, de manera que se garantice al usuario la correcta visibilidad de la demarcación horizontal.
