Estudio Técnico para Verificar la Colocación de Reductores de Velocidad Líbano de Tilarán, Ruta Nacional N° 925

DIRECCIÓN GENERAL DE INGENIERÍA DE TRÁNSITO
DEPARTAMENTO DE REGIONALES

Información técnica del documento		
1. N° Informe MOPT-03-05-01-0067-2022	2. N° de Expediente RE-SC-EB-21-0192	
3. Título Estudio Técnico para Verificar la Colocación de Reductores de Velocidad Líbano de Tilarán, Ruta Nacional N° 925.	4. Fecha del informe 28 de enero de 2022

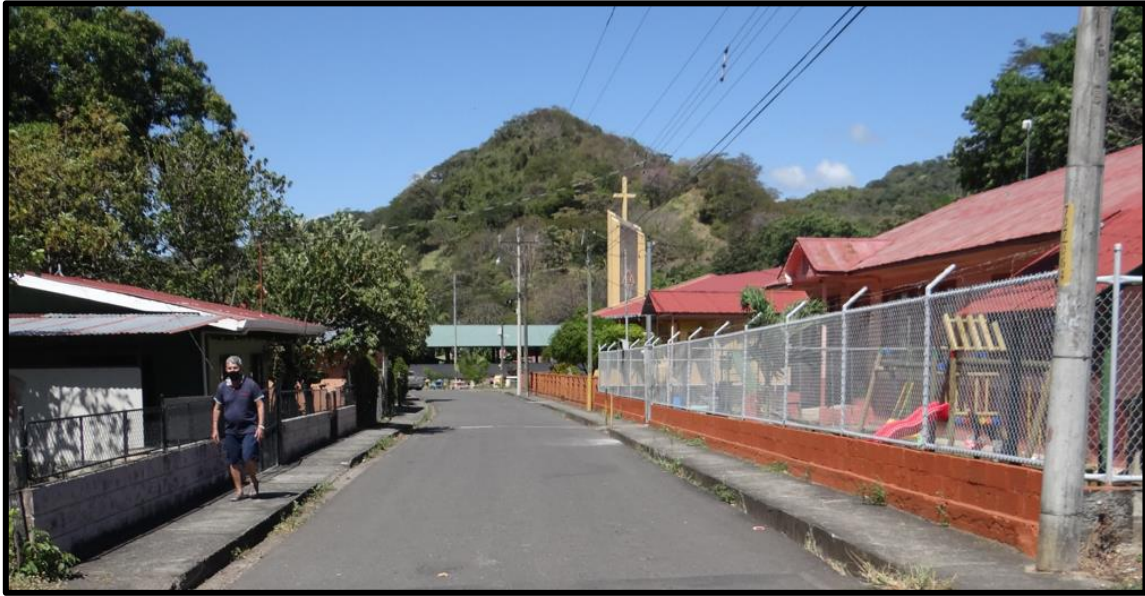
Imagen N° 2. Carpeta asfáltica Ruta Nacional N° 925.

1. La Ruta Nacional N° 925 tiene una superficie de una superficie de ruedo en asfalto, después del centro de población, las vías hacia Cañas y Quebrada Grande continúan en lastre, con un ancho promedio de 5.8 metros, con poco señalamiento vertical en mal estado y sin demarcación horizontal ni reglamentario ni referente a escuela. Cuenta con 1 carril por sentido de circulación (de 2.8 m), con una pendiente de 1.5 % a lo largo del tramo, se aprecia dos puntos en donde anteriormente existieron reductores de velocidad, un frente a la escuela y otro frente al CENCINAI, una velocidad máxima reglamentaria de 40 km/h en la vía, con 25 km/h con escolares presentes en la zona de estudio, se cuenta con acera, ver imágenes siguientes.

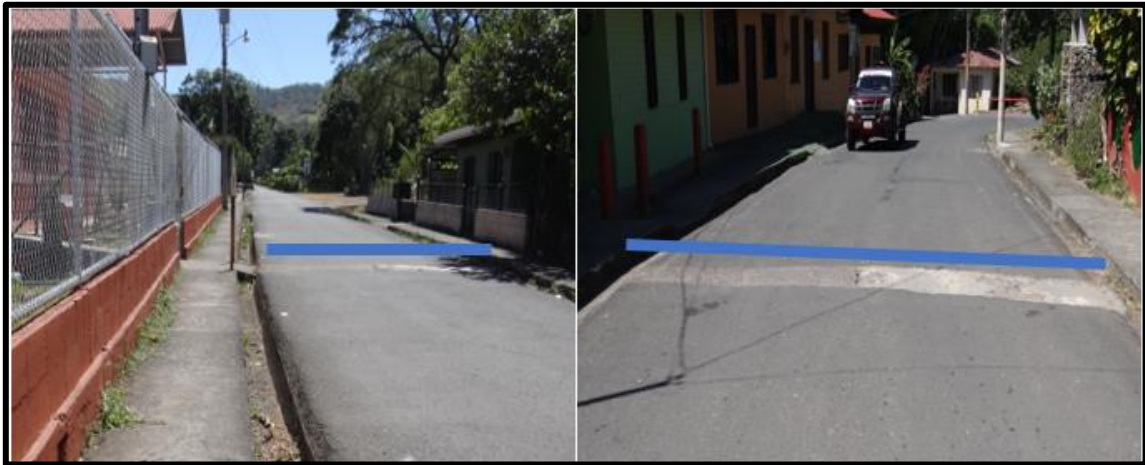
Imagen N° 3. Marca de reductor frente a la escuela.

Imagen N° 4. Marca de reductor frente al CENCINAI.

- 1) El principal problema según la solicitud es que anteriormente existían reductores de velocidad en las cercanías de la escuela y del CENCINAI, actualmente no hay reductores de velocidad, debido a que en algún momento el CONAVI realizó trabajos en la carpeta asfáltica y no los volvió a construir, o los mismos se dañaron y no se volvieron a construir, por lo que
