Estacionamiento y señalamiento vial,  
calle 18 entre avenidas central y 1,  
Alajuela, Alajuela.

DIRECCIÓN GENERAL DE INGENIERÍA DE TRÁNSITO

DEPARTAMENTO DE ESTUDIOS Y DISEÑOS

Ficha técnica del documento		
1. Número de Informe: MOPT - 03 - 05 - 01 - 0330 - 2023	2. Número de Expediente: ED - EB - 23 – 0017	
3. Título:  Estacionamiento y señalamiento vial, calle 18 entre avenidas central y 1, Alajuela, Alajuela.	4. Fecha del Informe:  junio de 2023

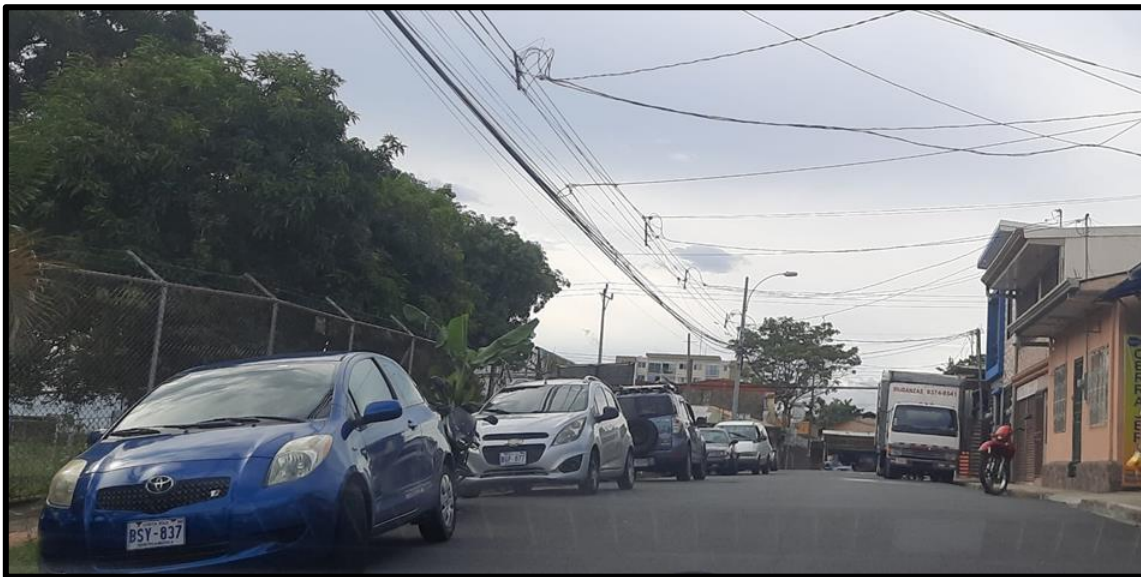
Se observó estacionamiento en ambos lados de la vía.

Figura 2 Estacionamiento en calle 18 entre avenidas central y 1, Alajuela, Alajuela. Fuente: Propia.

El estacionamiento observado, es por falta de un estudio técnico que ordene las vías y restrinja el estacionamiento, donde no sea posible.

El estacionamiento afecta el libre tránsito vehicular en calle 18 entre avenidas central y avenida 1, debido a que es una zona comercial con necesidad de paso de vehículos pesados. El ancho de calzada de calle 18 es entre 7,24 m – 7,30 m y en caso de autorizar estacionamiento en la vía debería tener un ancho de calzada entre 8,80 m - 9,00 m para que la vía funcione bidireccionalmente, por lo tanto, basados en las dimensiones con las que cuenta calle 18 no es posible autorizar estacionamiento y lo ideal sería demarcar cordón amarillo en ambos lados de la vía con su respectivo señalamiento vertical.

- b. No es factible autorizar el estacionamiento en al menos un lado de la vía de calle 18 entre avenidas central y 1, porque el ancho de calzada es inferior a 8,80 m – 9,00 m.
- c. Se observaron daños estructurales en el pavimento, que requieren de intervención para evitar un daño mayor.

- a. Instalar, cambiar o eliminar el siguiente señalamiento vertical, cumpliendo con las especificaciones técnicas del Manual Centroamericano de Dispositivos Uniformes de Control del Tránsito SIECA:

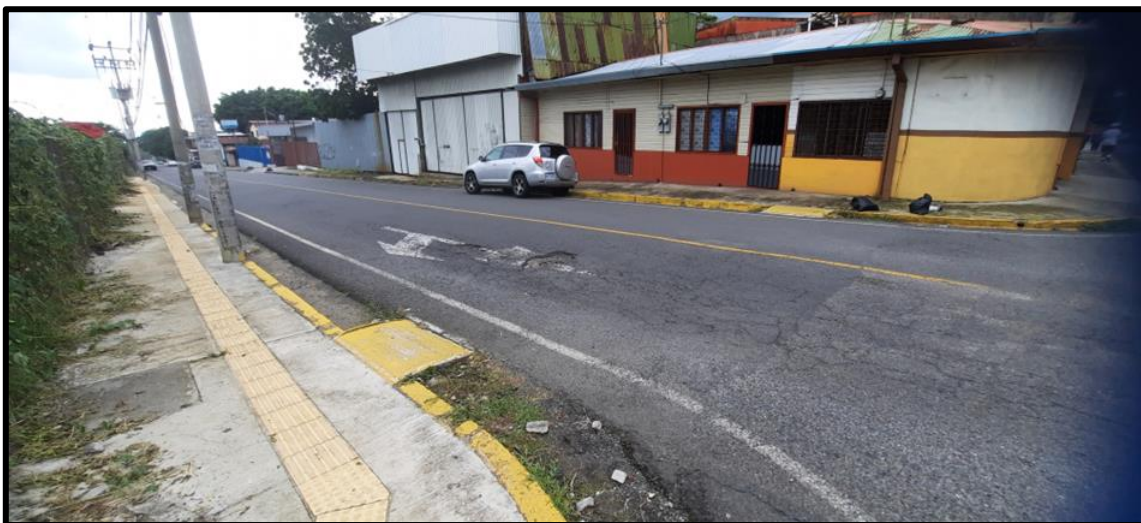
La superficie de rodamiento se compone de una carpeta asfáltica y observaron algunos daños en la intersección de calle 18 con avenida 1 por baches y piel de cocodrilo.

Figura 3 Baches y piel de cocodrilo en carpeta de rodamiento de acceso oeste, intersección calle 18 – avenida 1, Alajuela, Alajuela. Fuente: Propia.

Las fisuras y grietas piel de cocodrilo, puede ser resultado de fatiga por repetición de cargas, fin de su vida útil, envejecimientos del ligante o pérdida de flexibilidad. Los baches en el pavimento, puede ser resultado de diversas razones: Fundaciones y capas inferiores inestables, espesores insuficientes, defectos constructivos, Retención de agua en zonas hundidas y/o fisuradas, Acción del tránsito sobre

áreas con fisuras tipo piel de cocodrilo, con nivel alto de severidad, causa desintegración y posterior remoción de la superficie del pavimento. (Manual Centroamericano de Mantenimiento de Carreteras, 2010, pp. 300-311).

Las grietas piel de cocodrilo y baches con desprendimiento observados en la intersección de calle 18 con avenida 1, requiere de una intervención por parte de la municipalidad de Alajuela para evitar un daño mayor en la estructura del pavimento y garantizar una superficie lisa y libre de roturas para el tránsito vehicular.

- c. A la pintura del señalamiento horizontal se le debe aplicar microesferas de vidrio, asegurando reflectividad. Debe realizarse con materiales apropiados y de larga vida útil, para que sean visibles en cualquier período del día y bajo toda condición climática.
- d. Instalar capta luces de doble cara amarilla para la línea continua amarilla, una cara blanca para la línea continua al borde de la vía y división de carriles en vías de un solo sentido y una cara blanca y roja para la línea continua blanca al borde de la vía en vías bidireccionales. Todos los capta luces deben instalarse a cada 5 m.
- e. Realizar una valoración de los daños estructurales que presenta la carpeta de rodamiento en la intersección de calle 18 con avenida 1 y repararlo según corresponda.

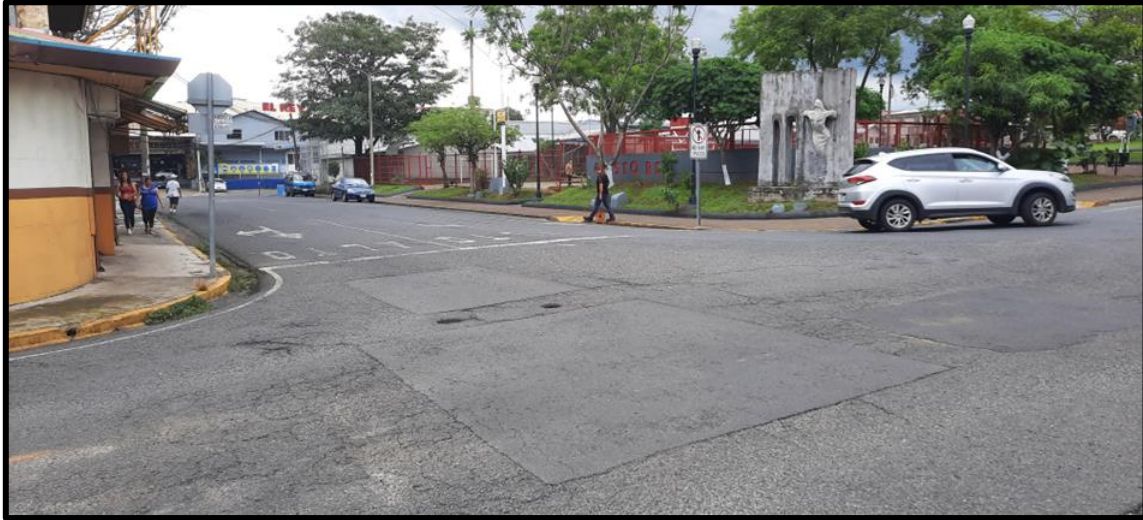
Figura 4 Piel de cocodrilo en carpeta de rodamiento, intersección calle 18 – avenida 1, Alajuela, Alajuela. Fuente: Propia.
