# Evaluación de la condición actual de los márgenes de la carretera sobre la Ruta Nacional N° 612

DIRECCIÓN GENERAL DE INGENIERÍA DE TRÁNSITO  
DEPARTAMENTO DE REGIONALES

MOPT-03-05-01-0752-2022

| Ficha Técnica del documento | | |
|---|---|---|
| <b>12. Resumen</b><br>El presente informe técnico, permite determinar los sitios que requieren la implementación de barreras de contención, en la Ruta Nacional N° 612 desde la intersección de San Vito de Coto Brus (entronques con las rutas nacionales N° 237 y N° 613) hasta la Colonia Gutiérrez Braun (Iglesia); lo anterior debido a que en la actualidad dicha ruta carece de sistemas de contención vehicular, y el propósito principal es poder evitar un percance a futuro debido a la ausencia de los mismos. Se realizan la recolección de información en sitio, y los correspondientes análisis, con el propósito de poder determinar los sistemas de contención necesarios en cada uno de los sitios analizados, con el propósito de poder implementar dichos sistemas en la Ruta Nacional N° 612, y así poder mejorar la seguridad vial en dicha ruta nacional. | | |

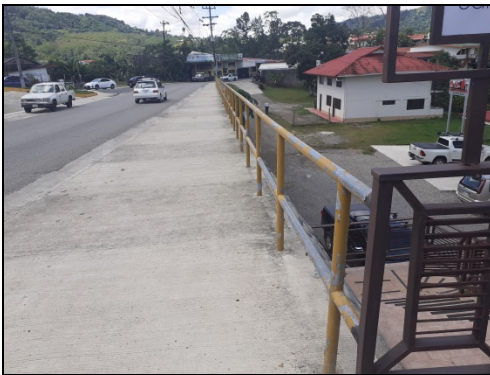
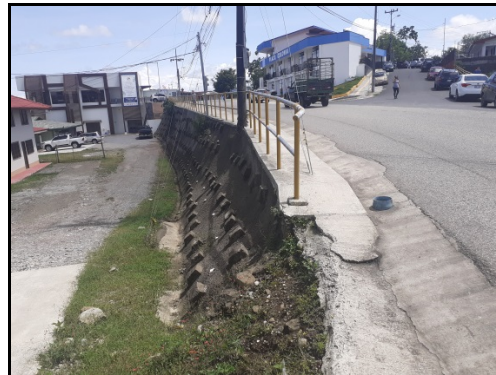
**Figuras 10 y 11.** Talud paralelo no traspasable en la margen de la calzada del sitio 01.

Debido a que el obstáculo presente en este sitio es un talud paralelo no traspasable, la recomendación propuesta para mejorar el margen de la calzada se reducen a la colocación de sistemas de contención vehicular y a la incorporación de señalización vial con delineadores de objetos ubicados en las márgenes de la calzada.

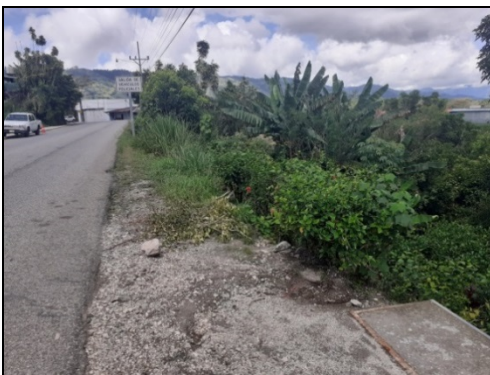
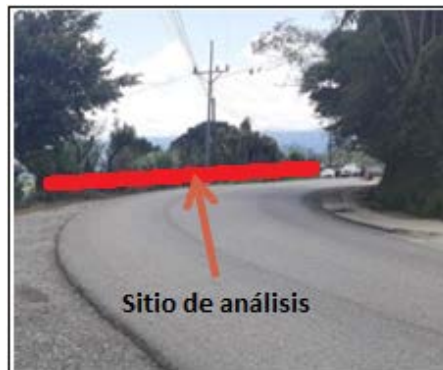
En el punto analizado se observa un precipicio en el sentido Gutiérrez Braun – San Vito, mismo que se encuentra cerca de la vía y en un tramo recto de la sección de control 60331. A continuación, se detalla la ubicación del punto de estudio y las condiciones geométricas de la margen de la carretera.

**Figuras 16 y 17.** Precipicio en Gutiérrez Braun - San Vito en la margen de la calzada del sitio 02.

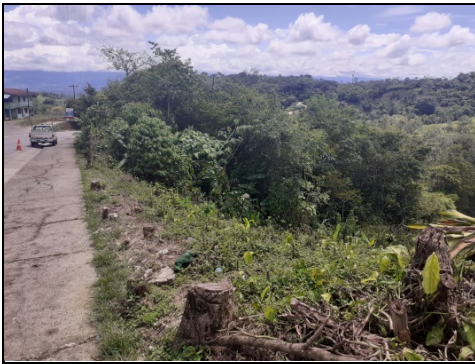
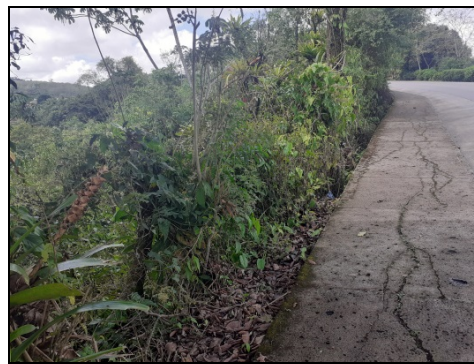
En el punto analizado se observa un precipicio en el sentido San Vito – Gutiérrez Braun, mismo que se encuentra posterior a la acera peatonal, en un tramo recto de la sección de control 60331. A continuación, se detalla la ubicación del punto de estudio y las condiciones geométricas de la margen de la carretera.

**Figuras 20 y 21.** Precipicio en San Vito - Gutiérrez Braun en la margen de la calzada del sitio 03.

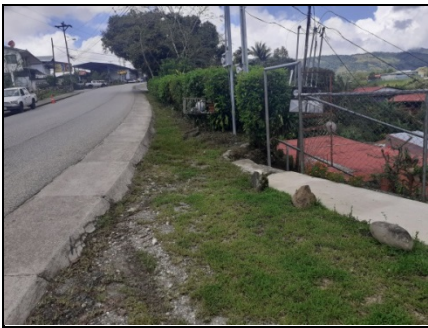
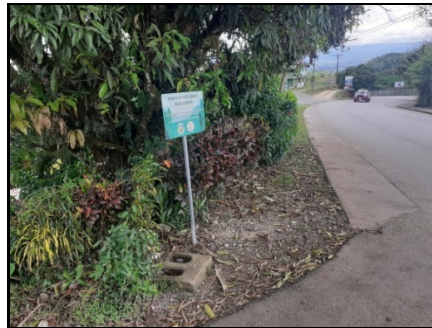
En el punto analizado se observa estructuras a nivel inferior (viviendas) en el sentido Gutiérrez Braun – San Vito, mismo que se encuentra cerca de la vía y en un tramo recto de la sección de control 60331. A continuación, se detalla la ubicación del punto de estudio y las condiciones geométricas de la margen de la carretera.

**Figuras 24 y 25.** Precipicio en Gutiérrez Braun - San Vito en la margen de la calzada del sitio 04.

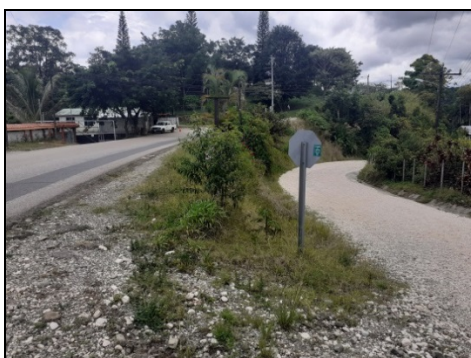
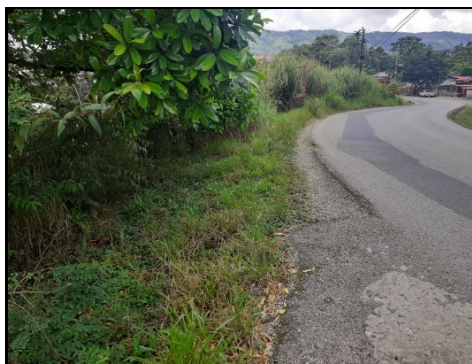
En el punto analizado se observa una vía paralela a la ruta principal en sentido San Vito – Gutiérrez Braun, mismo que se encuentra cerca de la vía y en tramo curvo de la sección de control 60331. A continuación, se detalla la ubicación del punto de estudio y las condiciones geométricas de la margen de la carretera.

**Figuras 28 y 29.** Precipicio en San Vito - Gutiérrez Braun en la margen de la calzada del sitio 05.

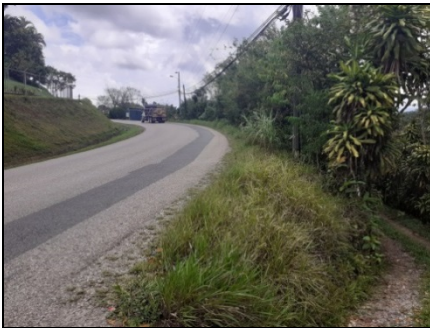
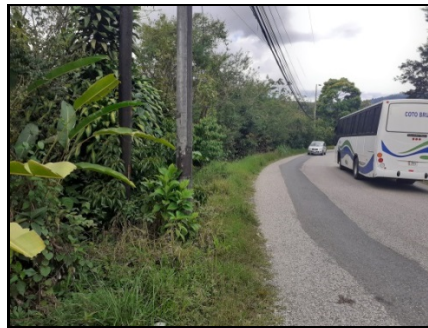
En el punto analizado se observa una vía paralela a la ruta principal en el sentido San Vito – Gutiérrez Braun, mismo que se encuentra cerca de la vía y en tramo curvo de la sección de control 60331. A continuación, se detalla la ubicación del punto de estudio y las condiciones geométricas de la margen de la carretera.

**Figuras 32 y 33.** Precipicio en San Vito - Gutiérrez Braun en la margen de la calzada del sitio 06.

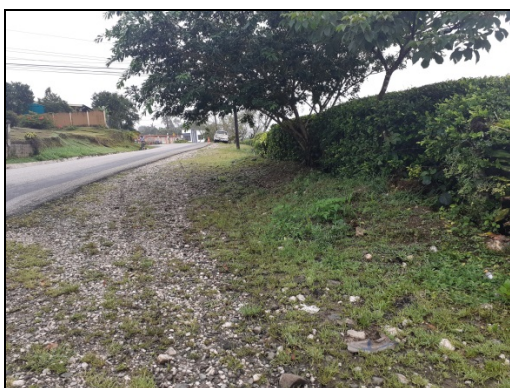
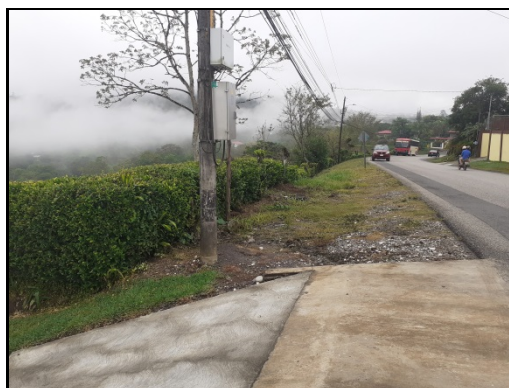
En el punto analizado se observa un precipicio en el sentido San Vito – Gutiérrez Braun, mismo que se encuentra en un tramo curvo de la sección de control 60331. A continuación, se detalla la ubicación del punto de estudio y las condiciones geométricas de la margen de la carretera.

**Figuras 36 y 37.** Precipicio en San Vito - Gutiérrez Braun en la margen de la calzada del sitio 07.

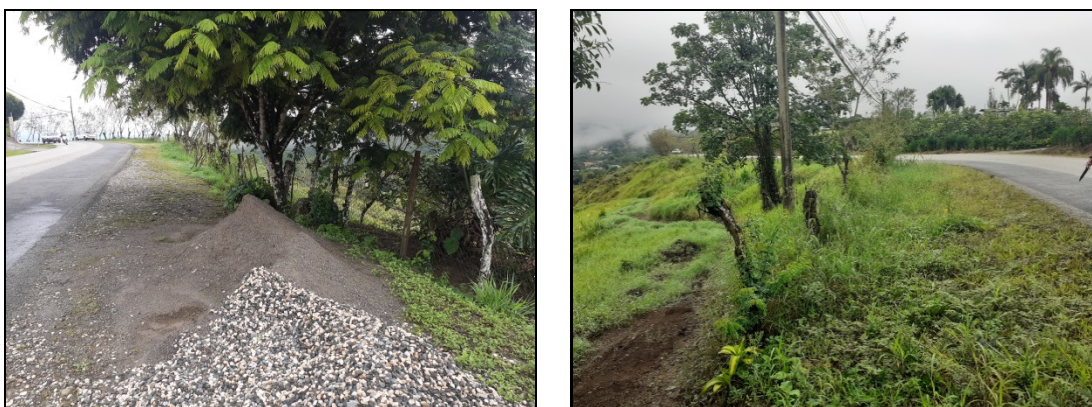
En el punto analizado se observa un precipicio en el sentido San Vito – Gutiérrez Braun, mismo que se encuentra en un tramo curvo de la sección de control 60331. A continuación, se detalla la ubicación del punto de estudio y las condiciones geométricas de la margen de la carretera.

**Figuras 40 y 41.** Precipicio en San Vito - Gutiérrez Braun en la margen de la calzada del sitio 08.

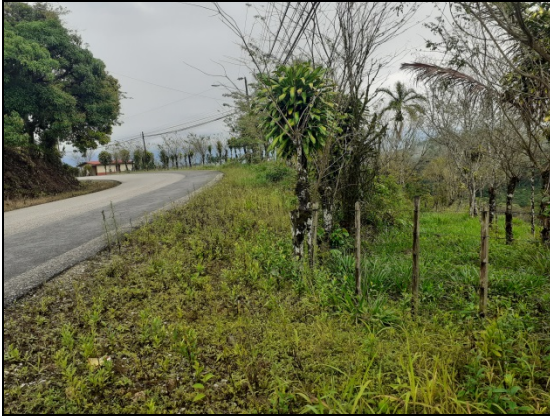
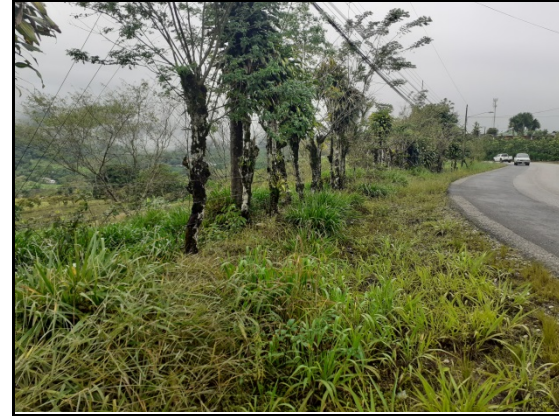
En el punto analizado se observa un precipicio en el sentido San Vito – Gutiérrez Braun, mismo que se encuentra en un tramo curvo de la sección de control 60331. A continuación, se detalla la ubicación del punto de estudio y las condiciones geométricas de la margen de la carretera.

**Figuras 44 y 45.** Precipicio en San Vito - Gutiérrez Braun en la margen de la calzada del sitio 09.

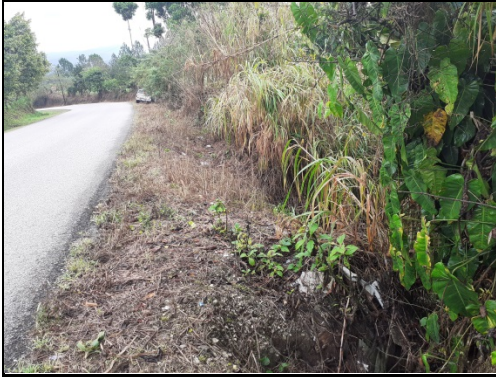
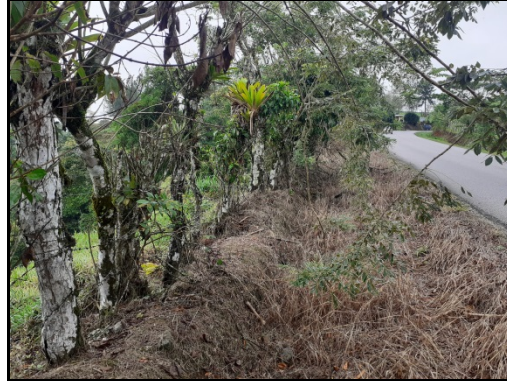
En el punto analizado se observa un precipicio en el sentido San Vito – Gutiérrez Braun, mismo que se encuentra cerca de la vía y en tramo recto de la sección de control 60331. A continuación, se detalla la ubicación del punto de estudio y las condiciones geométricas de la margen de la carretera.

**Figuras 48 y 49.** Precipicio en San Vito - Gutiérrez Braun en la margen de la calzada del sitio 10.

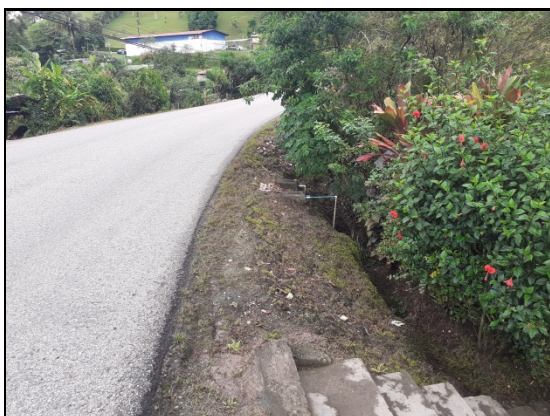
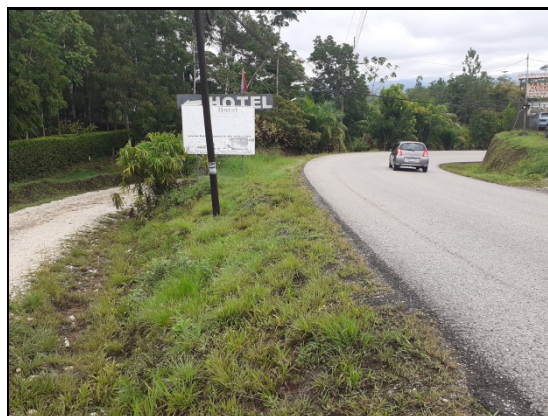
En el punto analizado se observa estructuras a nivel inferior (viviendas) y una vía paralela en el sentido Gutiérrez Braun – San Vito. A continuación, se detalla la ubicación del punto de estudio y las condiciones geométricas de la margen de la carretera.

**Figuras 52 y 53.** Precipicio en Gutiérrez Braun - San Vito en la margen de la calzada del sitio 11.

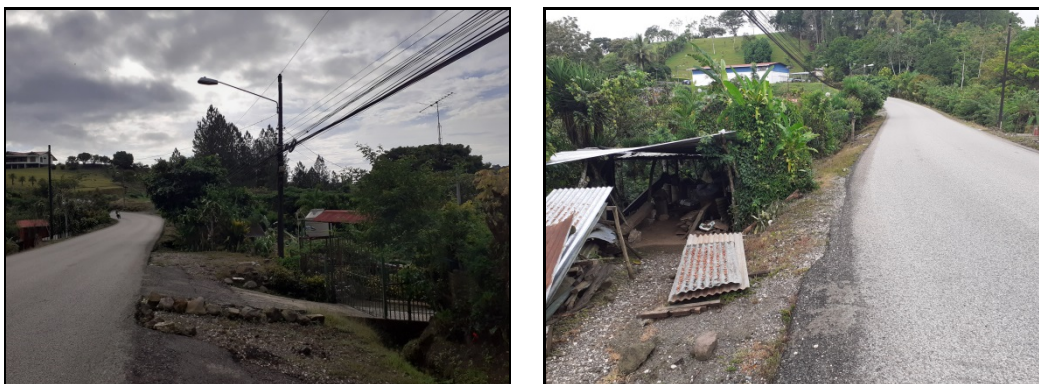
En el punto analizado se observa precipicio y estructuras a nivel inferior (viviendas) en el sentido San Vito – Gutiérrez Braun. A continuación, se detalla la ubicación del punto de estudio y las condiciones geométricas de la margen de la carretera.

**Figuras 56 y 57.** Precipicio en San Vito - Gutiérrez Braun en la margen de la calzada del sitio 12.

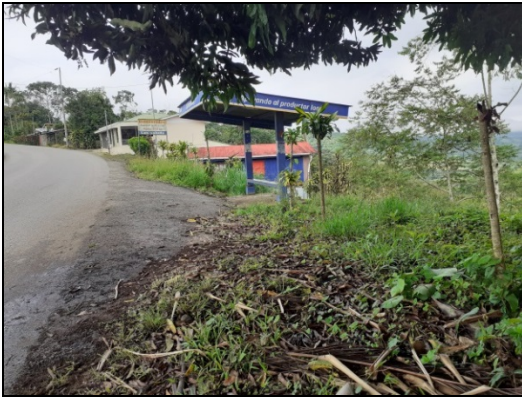
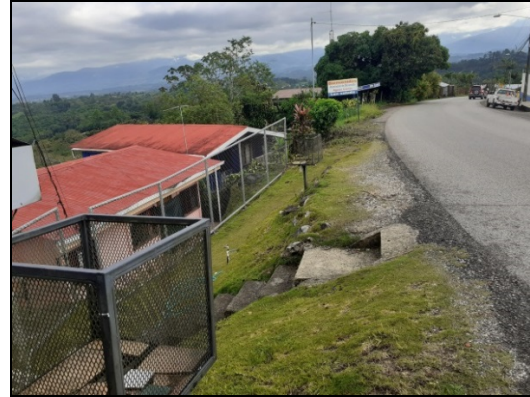
En el punto analizado se observa un precipicio y estructuras a nivel inferior (viviendas) en el sentido Gutiérrez Braun – San Vito. A continuación, se detalla la ubicación del punto de estudio y las condiciones geométricas de la margen de la carretera.

**Figuras 60 y 61.** Precipicio en Gutiérrez Braun - San Vito en la margen de la calzada del sitio 13.

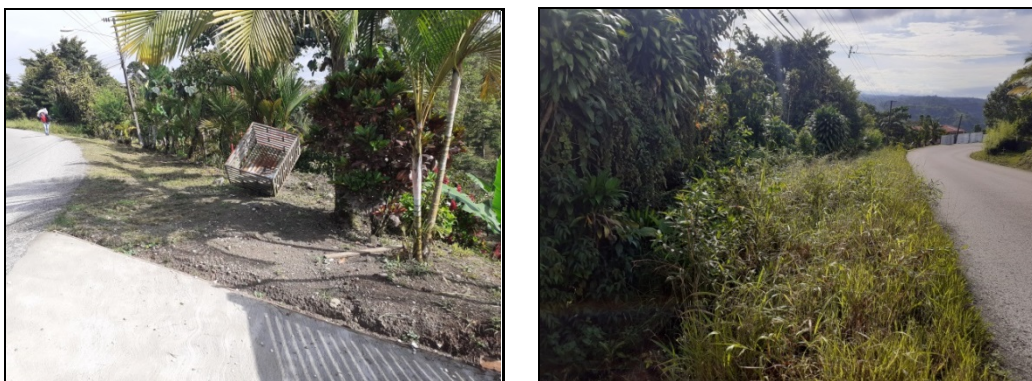
En el punto analizado se observa un precipicio en el sentido Gutiérrez Braun – San Vito. De esta zona de estudio en adelante varia la sección de control la cual es 60332, a su vez el TPD proyectado es de 912 y la velocidad de operación es de 61 Km/h. A continuación, se detalla la ubicación del punto de estudio y las condiciones geométricas de la margen de la carretera.

**Figuras 64 y 65.** Precipicio en Gutiérrez Braun - San Vito en la margen de la calzada del sitio 14.

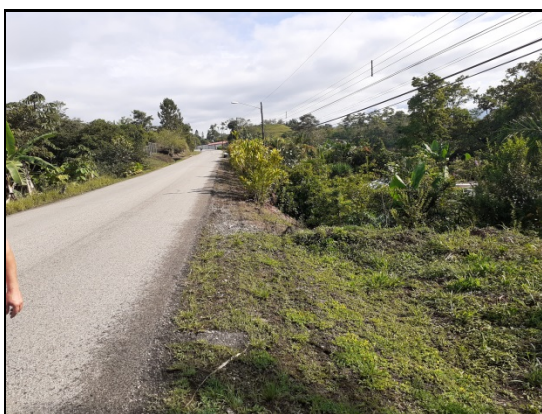
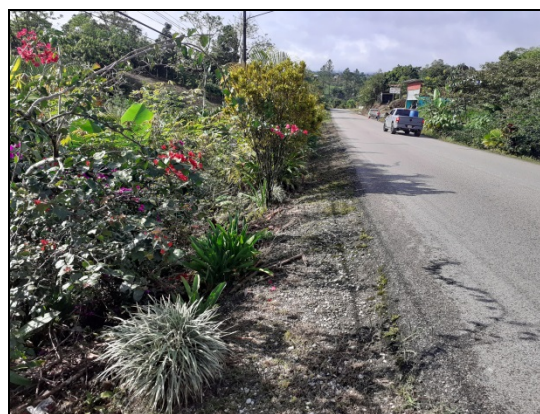
En el punto analizado se observan estructuras a nivel inferior (viviendas) en el sentido Gutiérrez Braun – San Vito. A continuación, se detalla la ubicación del punto de estudio y las condiciones geométricas de la margen de la carretera.

**Figuras 68 y 69.** Precipicio en Gutiérrez Braun - San Vito en la margen de la calzada del sitio 15.

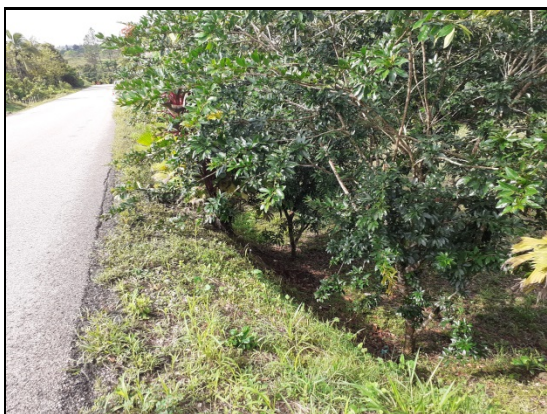
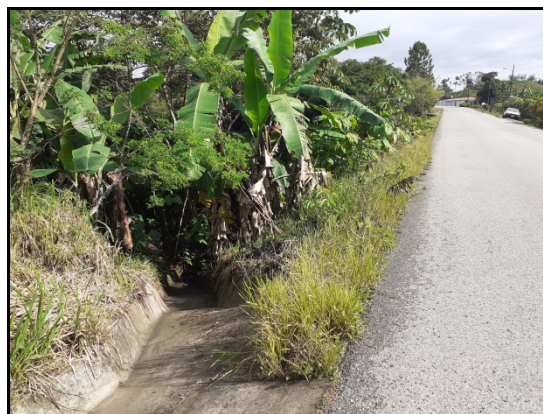
En el punto analizado se observa un talud paralelo no traspasable en el sentido San Vito – Gutiérrez Braun. A continuación, se detalla la ubicación del punto de estudio y las condiciones geométricas de la margen de la carretera.

**Figuras 72 y 73.** Precipicio en San Vito - Gutiérrez Braun en la margen de la calzada del sitio 16.

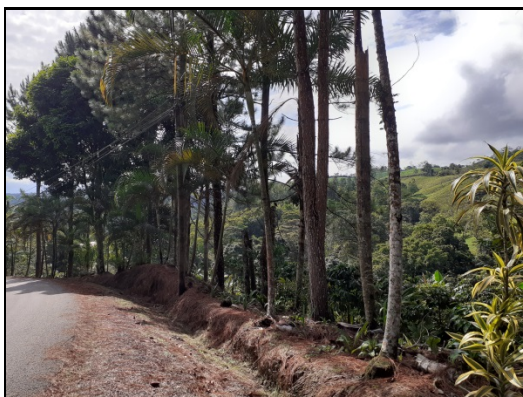
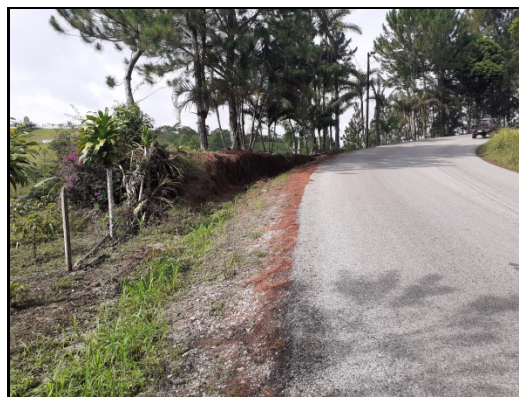
En el punto analizado se observa una cuneta de sección no traspasable en el sentido San Vito – Gutiérrez Braun. A continuación, se detalla la ubicación del punto de estudio y las condiciones geométricas de la margen de la carretera.

**Figuras 76 y 77.** Precipicio en San Vito - Gutiérrez Braun en la margen de la calzada del sitio 17.

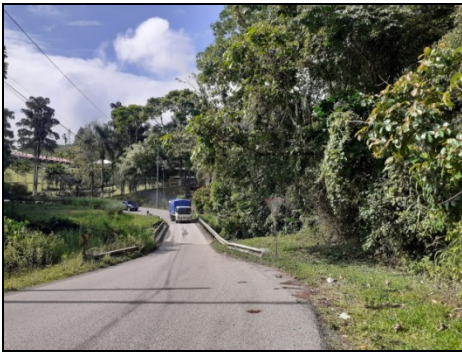
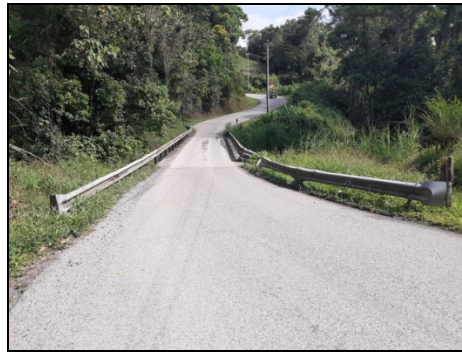
En el punto analizado se observa una plataforma de un puente en ambos sentidos, a pesar que existe un sistema de contención existente, se realiza el correspondiente análisis, debido a que el sistema existente corresponde a un sistema flexible y no a un pretil de puente. A continuación, se detalla la ubicación del punto de estudio y las condiciones geométricas de la margen de la carretera.

**Figuras 80 y 81.** Plataforma de un puente ambos sentidos en la margen de la calzada del sitio 18.

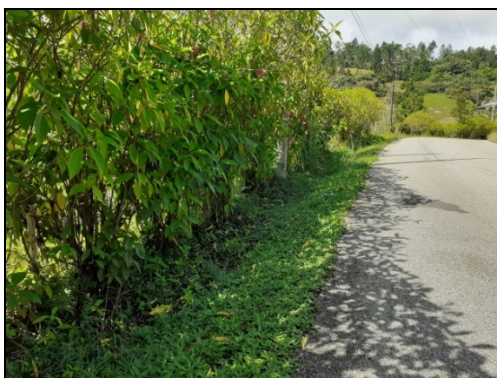
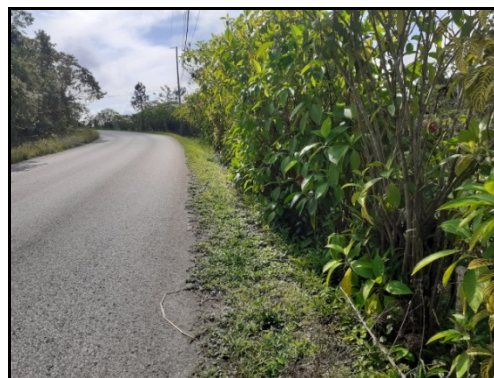
En el punto analizado se observa un precipicio en el sentido San Vito – Gutiérrez Braun. A continuación, se detalla la ubicación del punto de estudio y las condiciones geométricas de la margen de la carretera.

**Figuras 84 y 85.** Precipicio en San Vito - Gutiérrez Braun en la margen de la calzada del sitio 19.

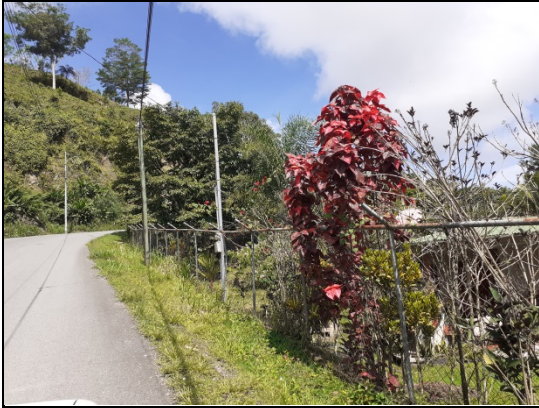
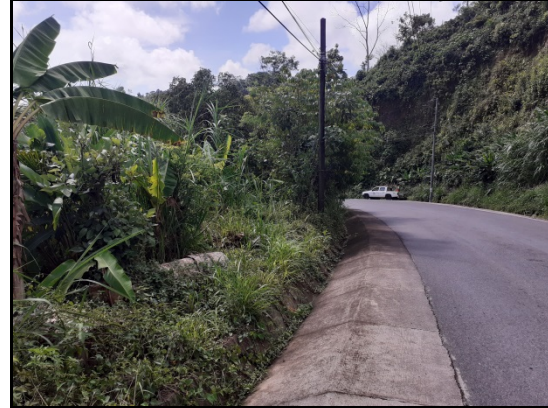
En el punto analizado se observa un un precipicio y estructuras a nivel inferior (viviendas) en el sentido Gutiérrez Braun – San Vito. A continuación, se detalla la ubicación del punto de estudio y las condiciones geométricas de la margen de la carretera.

**Figuras 88 y 89.** Precipicio en Gutiérrez Braun - San Vito en la margen de la calzada del sitio 20.

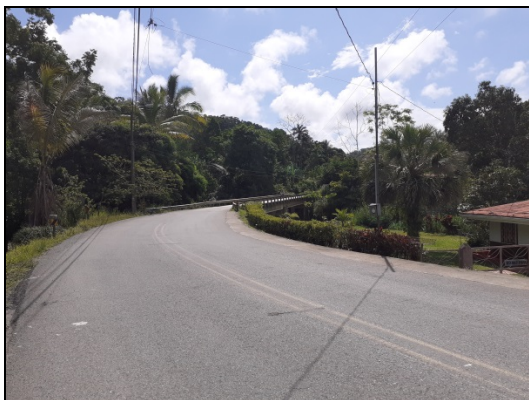
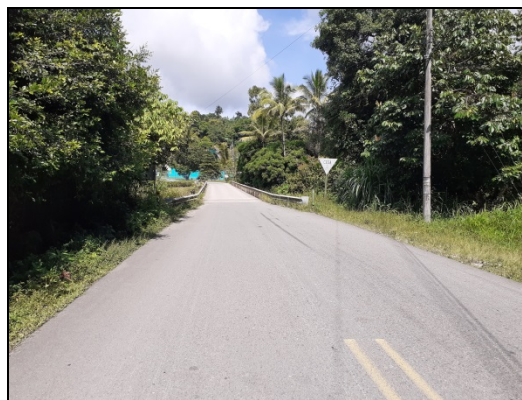
En el punto analizado se observa una plataforma de un puente en ambos sentidos, a pesar que existe un sistema de contención existente, se realiza el correspondiente análisis, debido a que el sistema existente corresponde a un sistema flexible y no a un pretil de puente. A continuación, se detalla la ubicación del punto de estudio y las condiciones geométricas de la margen de la carretera.

**Figuras 92 y 93.** Plataforma de un puente ambos sentidos en la margen de la calzada del sitio 21.

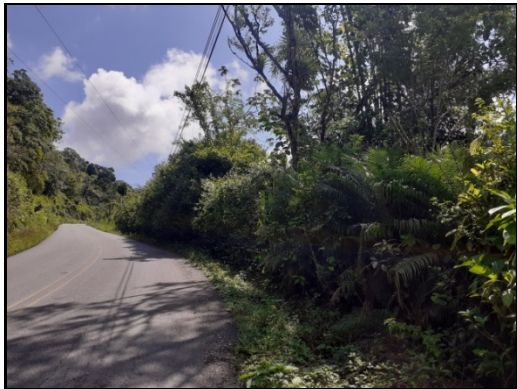
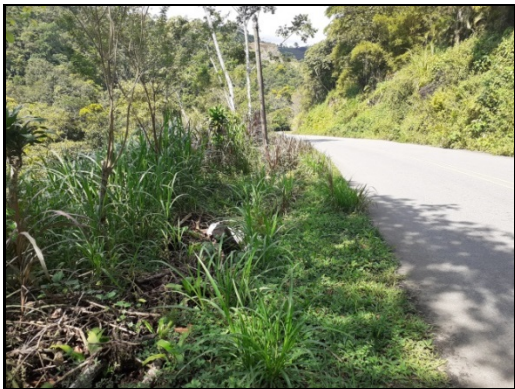
En el punto analizado se observa un precipicio en el sentido San Vito – Gutiérrez Braun. A continuación, se detalla la ubicación del punto de estudio y las condiciones geométricas de la margen de la carretera.

**Figuras 96 y 97.** Precipicio en San Vito - Gutiérrez Braun en la margen de la calzada del sitio 22.

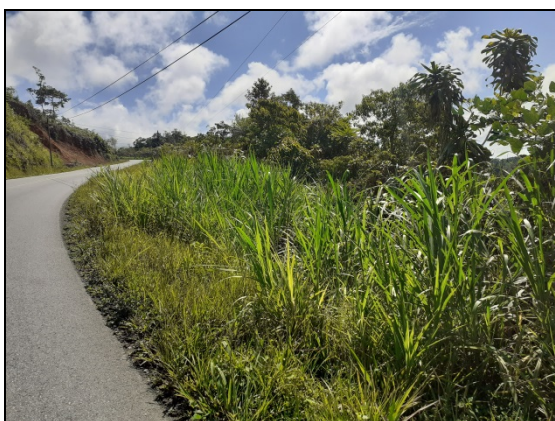
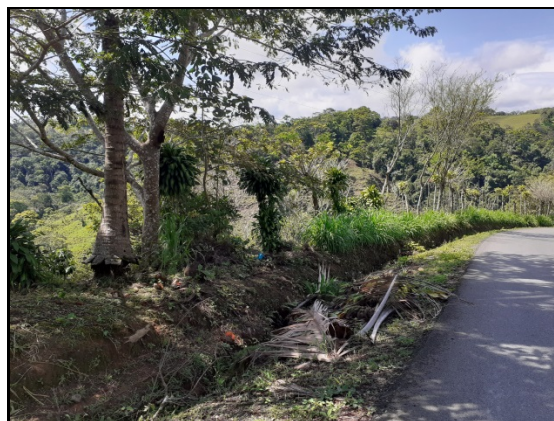
En el punto analizado se observa un precipicio en el sentido San Vito – Gutiérrez Braun. A continuación, se detalla la ubicación del punto de estudio y las condiciones geométricas de la margen de la carretera.

**Figuras 100 y 101.** Precipicio en San Vito - Gutiérrez Braun en la margen de la calzada del sitio 23.

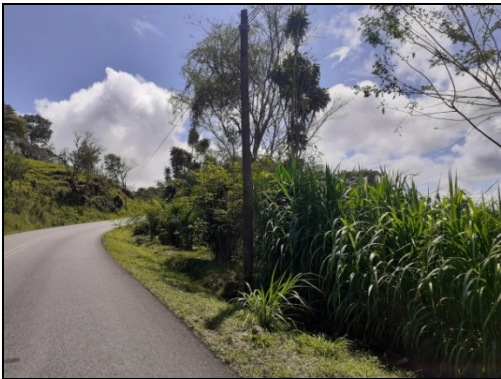
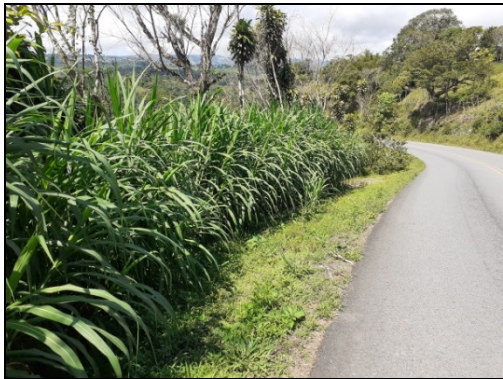
En el punto analizado se observa un precipicio en sentido San Vito – Gutiérrez Braun. A continuación, se detalla la ubicación del punto de estudio y las condiciones geométricas de la margen de la carretera.

**Figuras 104 y 105.** Precipicio en San Vito - Gutiérrez Braun en la margen de la calzada del sitio 24.

| Estacionamiento | Coordenadas | Descripción del tramo | Obstáculo |
|---|---|---|---|
| 8+800 | 617 026 E | Precipicio | No sobresale del terreno |

| Variables de análisis | Datos sentido San Vito – Gutiérrez Braun |
|---|---|
| Por lo tanto | SÍ SE REQUIERE DISEÑAR |

| Diseño de SCV / San Vito – Gutiérrez Braun | | | | |
|---|---|---|---|---|
| Lateral | NCC2, H1, L1 | Rígido | Precipicio | 1 |

| Diseño de SCV antes del obstáculo | | | | |
|---|---|---|---|---|
| <b>Longitud total de la barrera (m)</b> | | | <b>65.00</b> | |

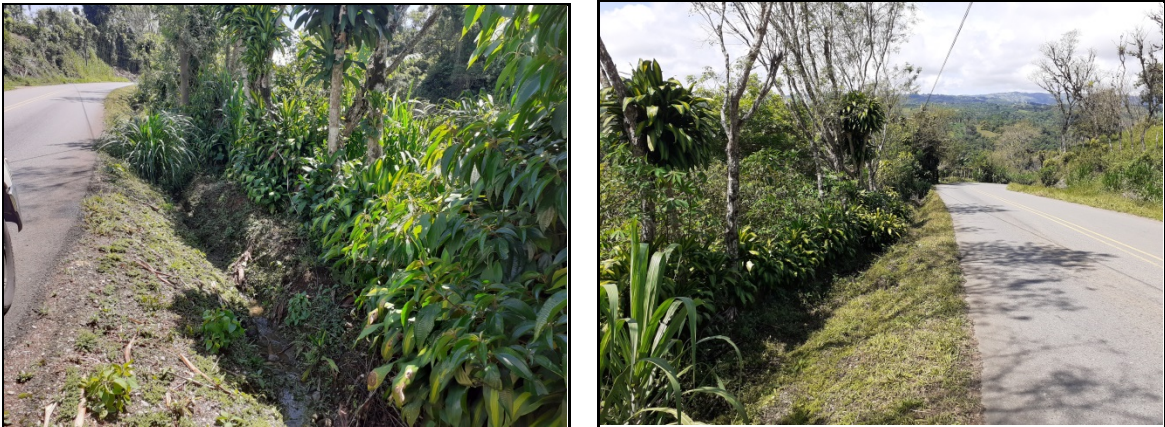
**Figuras 108 y 109.** Precipicio en San Vito - Gutiérrez Braun en la margen de la calzada del sitio 25.

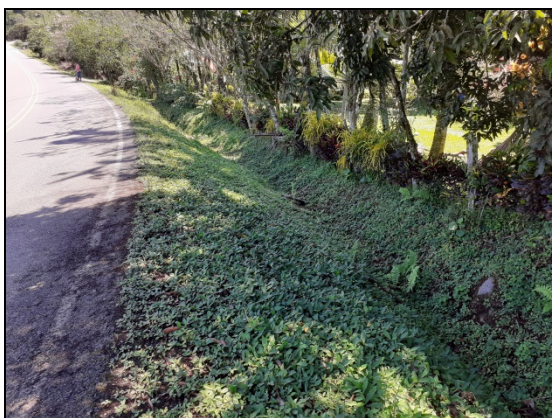
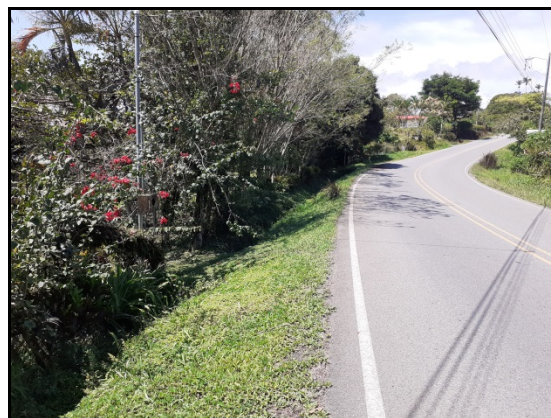
En el punto analizado se observa una cuneta no traspasable en el sentido San Vito – Gutiérrez Braun. A continuación, se detalla la ubicación del punto de estudio y las condiciones geométricas de la margen de la carretera.

**Figuras 112 y 113.** Precipicio en San Vito - Gutiérrez Braun en la margen de la calzada del sitio 26.

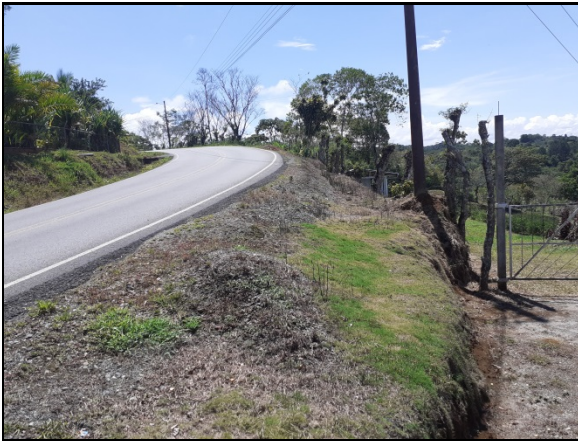
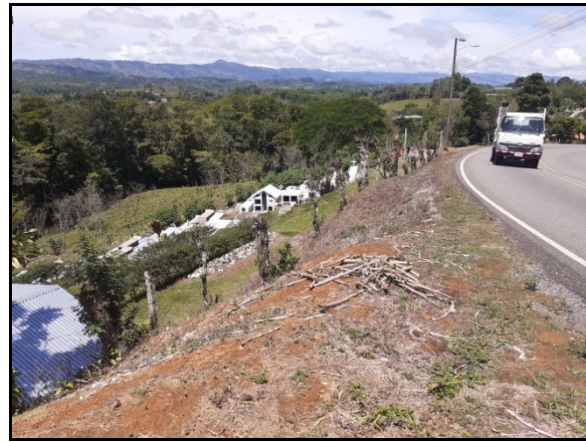
**Figuras 116 y 117.** Precipicio en San Vito - Gutiérrez Braun en la margen de la calzada del sitio 27.

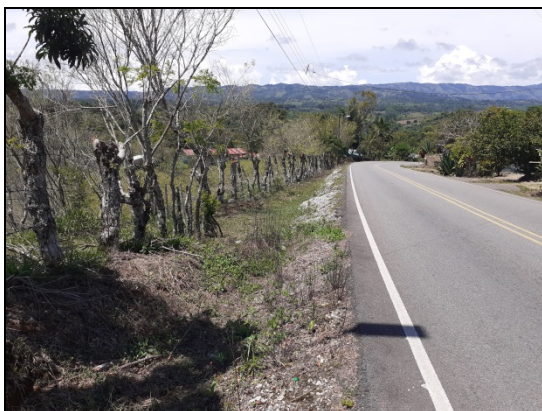
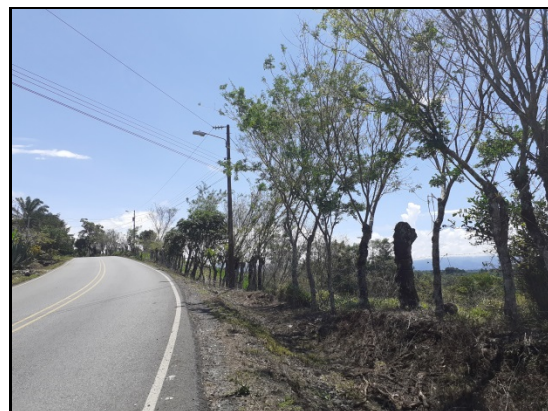
En el punto analizado se observa una cuneta no traspasable en el sentido San Vito – Gutiérrez Braun. A continuación, se detalla la ubicación del punto de estudio y las condiciones geométricas de la margen de la carretera.

**Figuras 120 y 121.** Precipicio en San Vito - Gutiérrez Braun en la margen de la calzada del sitio 28.

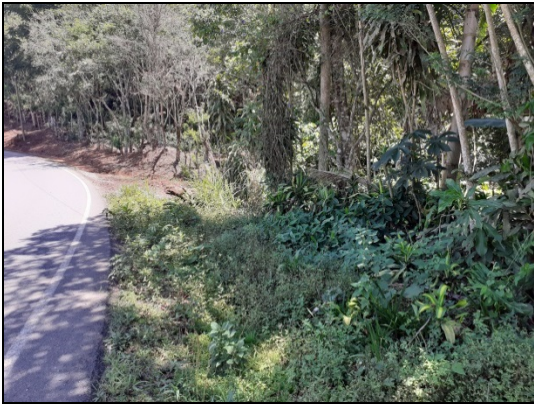
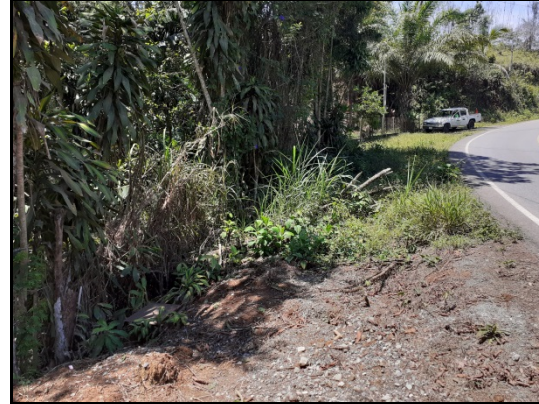
En el punto analizado se observa un canal de sección no traspasable en el sentido San Vito – Gutiérrez Braun. A continuación, se detalla la ubicación del punto de estudio y las condiciones geométricas de la margen de la carretera.

**Figuras 124 y 125.** Precipicio en San Vito - Gutiérrez Braun en la margen de la calzada del sitio 29.

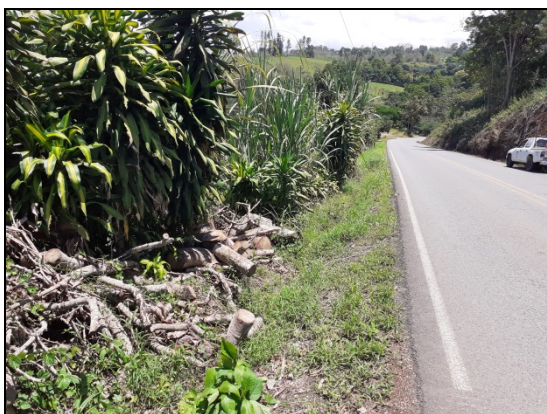
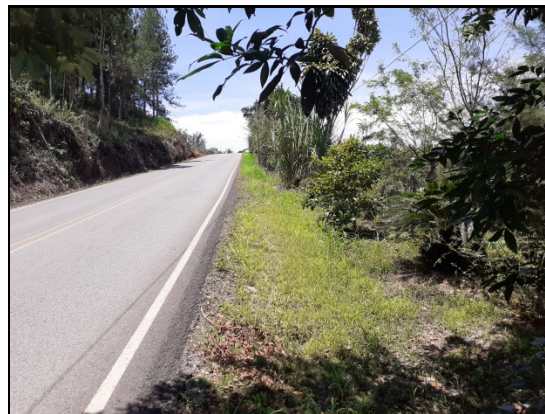
En el punto analizado se observa un precipicio en el sentido Gutiérrez Braun – San Vito. A continuación, se detalla la ubicación del punto de estudio y las condiciones geométricas de la margen de la carretera.

**Figuras 128 y 129.** Precipicio en Gutiérrez Braun - San Vito en la margen de la calzada del sitio 30.

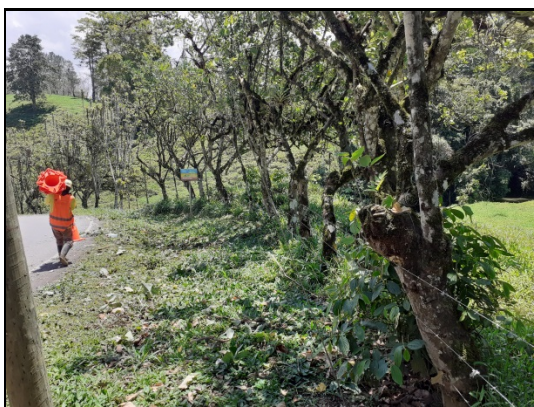
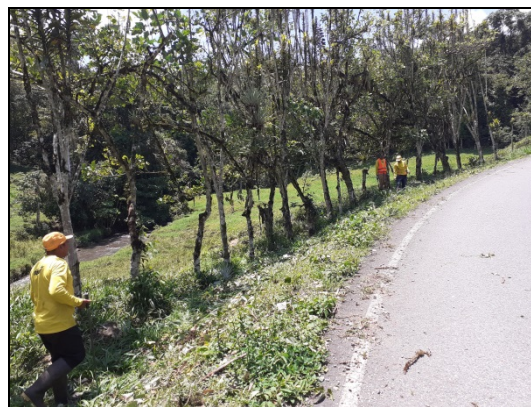
En el punto analizado se observa un talud paralelo no traspasable en el sentido San Vito – Gutiérrez Braun. A continuación, se detalla la ubicación del punto de estudio y las condiciones geométricas de la margen de la carretera.

**Figuras 132 y 133.** Precipicio en San Vito - Gutiérrez Braun en la margen de la calzada del sitio 31.

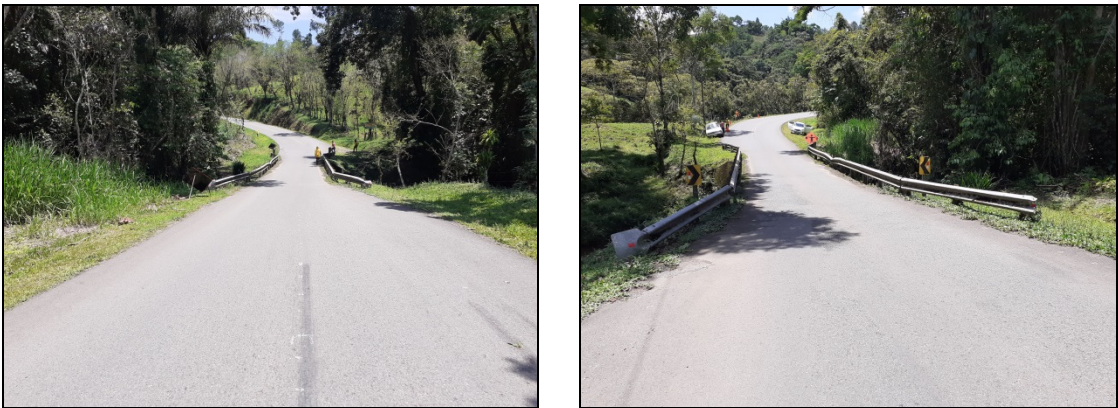
**Figuras 136 y 137.** Plataforma de un puente ambos sentidos en la margen de la calzada del sitio 32.

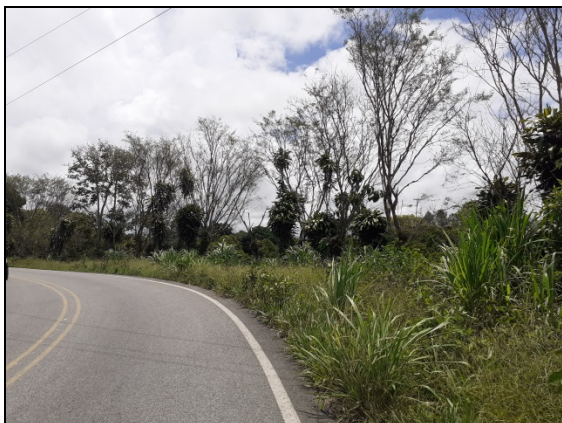
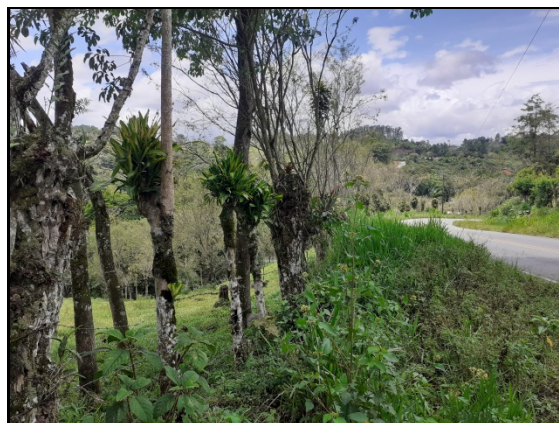
En el punto analizado se observa un talud paralelo no traspasable en el sentido San Vito – Gutiérrez Braun. A continuación, se detalla la ubicación del punto de estudio y las condiciones geométricas de la margen de la carretera.

**Figuras 140 y 141.** Precipicio en San Vito - Gutiérrez Braun en la margen de la calzada del sitio 33.

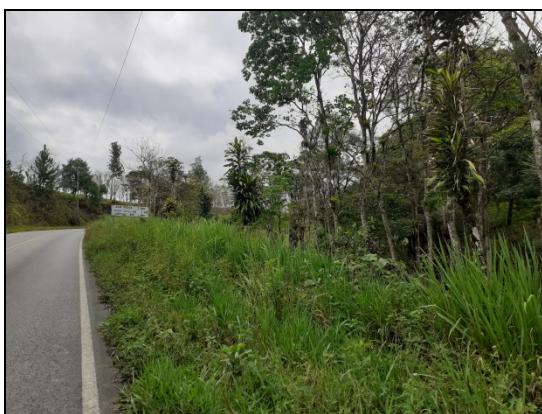
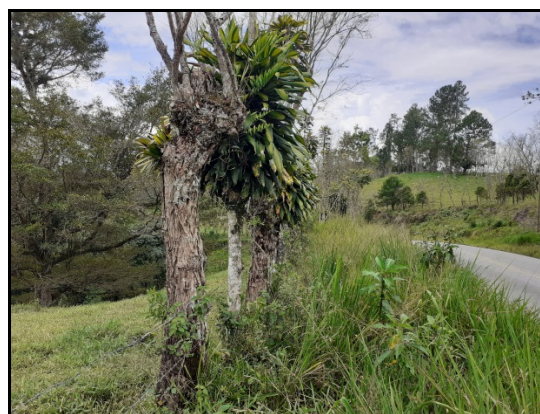
En el punto analizado se observa un talud paralelo no traspasable en el sentido San Vito – Gutiérrez Braun. A continuación, se detalla la ubicación del punto de estudio y las condiciones geométricas de la margen de la carretera.

**Figuras 144 y 145.** Precipicio en San Vito - Gutiérrez Braun en la margen de la calzada del sitio 34.

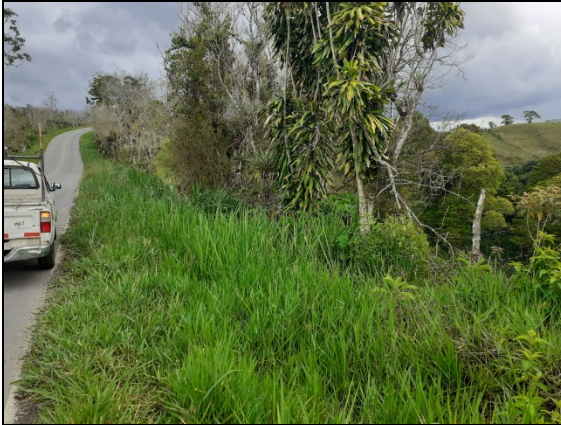
En el punto analizado se observa un precipicio en el sentido San Vito – Gutiérrez Braun. A continuación, se detalla la ubicación del punto de estudio y las condiciones geométricas de la margen de la carretera.

**Figuras 148 y 149.** Precipicio en San Vito - Gutiérrez Braun en la margen de la calzada del sitio 35.

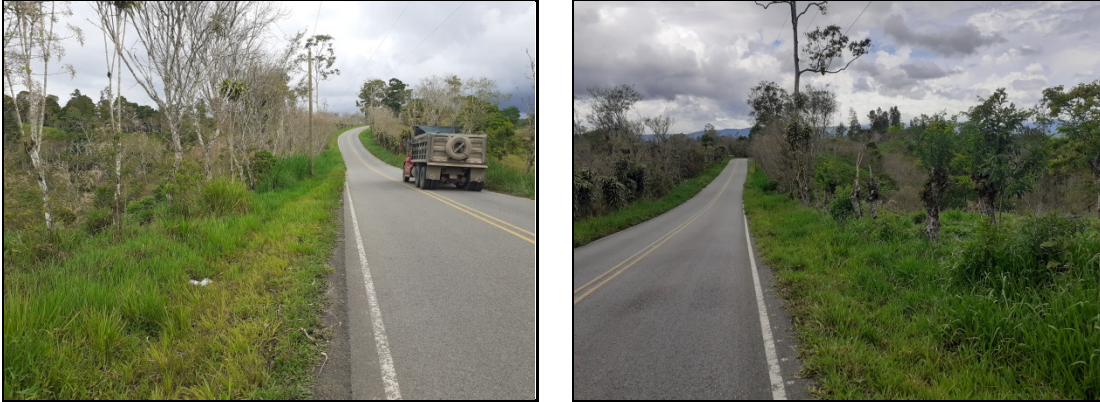
**Figuras 152 y 153.** Precipicio en Gutiérrez Braun - San Vito en la margen de la calzada del sitio 36.

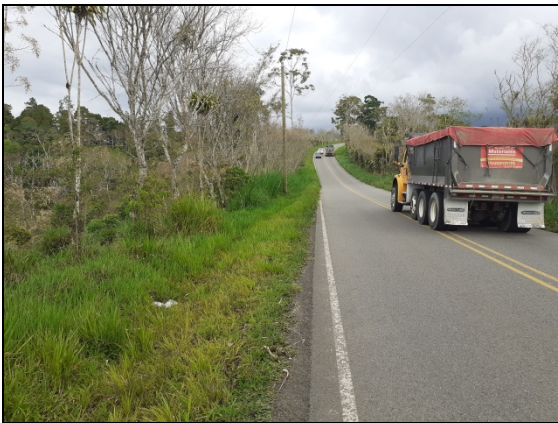
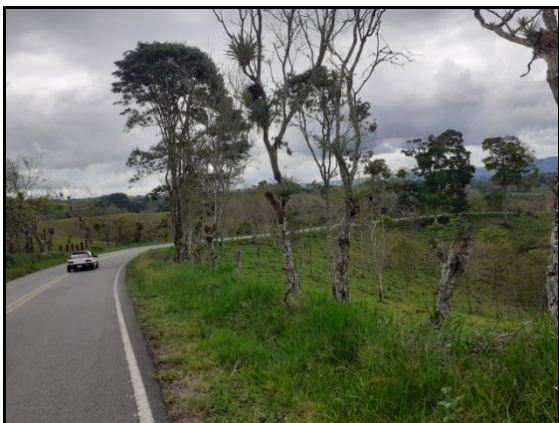
En el punto analizado se observa un precipicio en el sentido Gutiérrez Braun – San Vito. A continuación, se detalla la ubicación del punto de estudio y las condiciones geométricas de la margen de la carretera.

**Figuras 156 y 157.** Precipicio en Gutiérrez Braun - San Vito en la margen de la calzada del sitio 37.

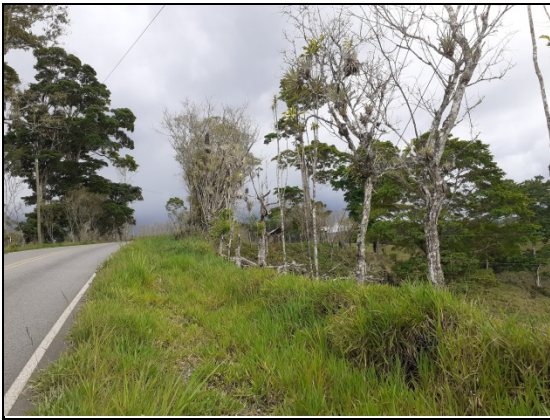
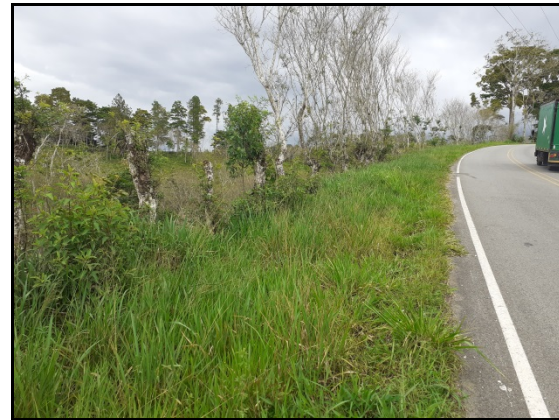
En el punto analizado se observa un precipicio en el sentido San Vito – Gutiérrez Braun. A continuación, se detalla la ubicación del punto de estudio y las condiciones geométricas de la margen de la carretera.

**Figuras 160 y 161.** Precipicio en San Vito - Gutiérrez Braun en la margen de la calzada del sitio 38.

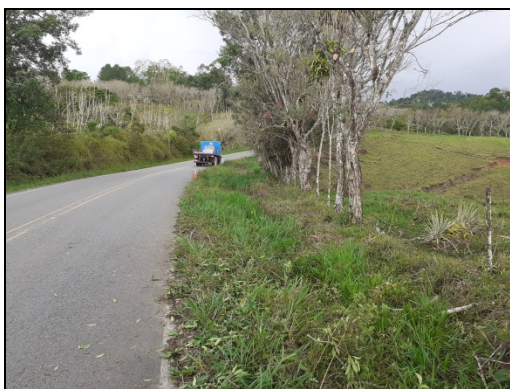
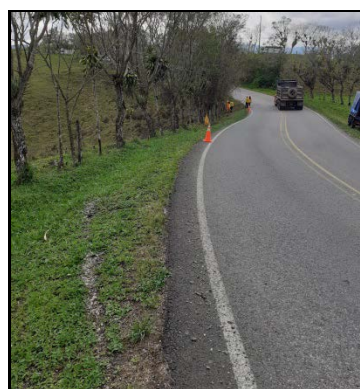
En el punto analizado se observa un precipicio en el sentido San Vito – Gutiérrez Braun. A continuación, se detalla la ubicación del punto de estudio y las condiciones geométricas de la margen de la carretera.

**Figuras 164 y 165.** Precipicio en San Vito - Gutiérrez Braun en la margen de la calzada del sitio 39.

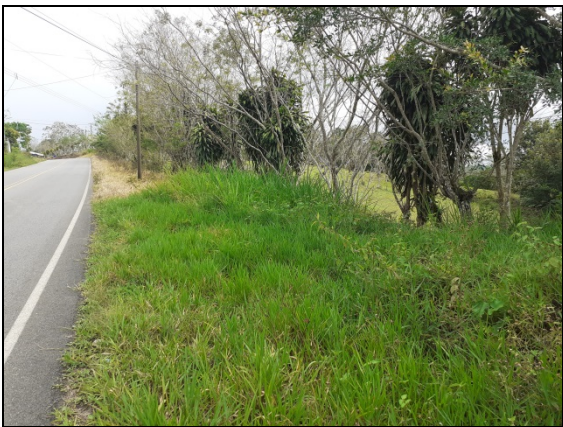
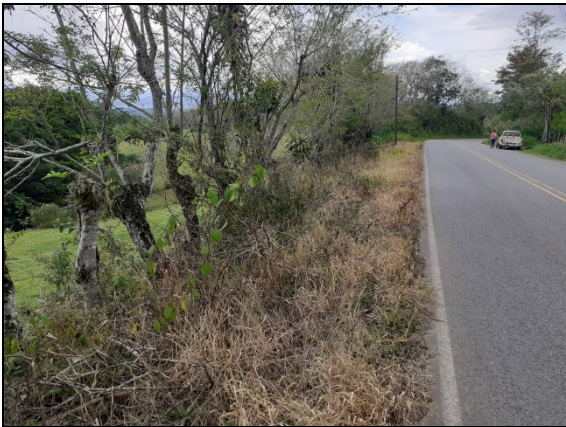
**Figuras 168 y 169.** Precipicio en Gutiérrez Braun - San Vito en la margen de la calzada del sitio 40.

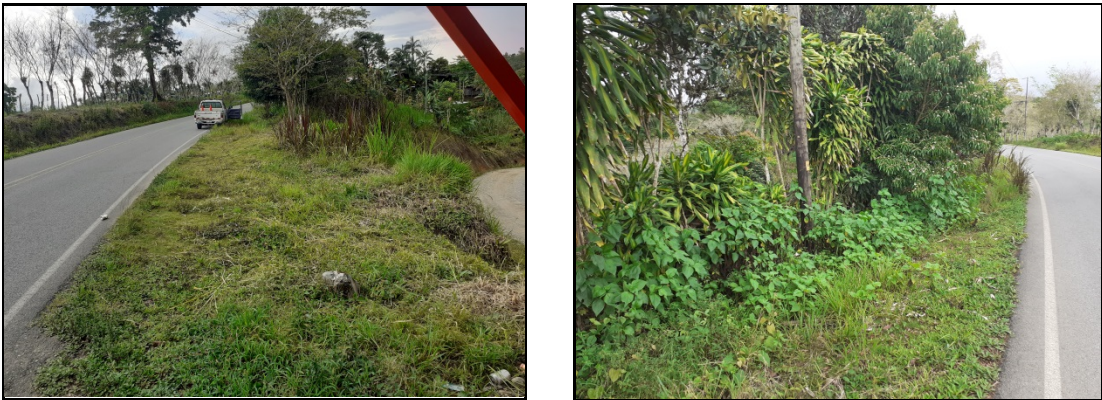
**Figuras 172 y 173.** Precipicio en San Vito - Gutiérrez Braun en la margen de la calzada del sitio 41.

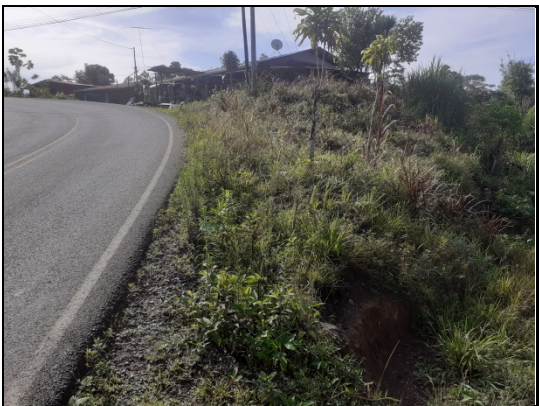
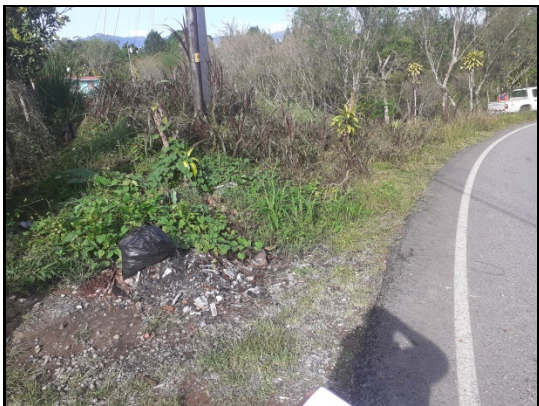
En el punto analizado se observa una vía paralela a la ruta principal en el sentido Gutiérrez Braun – San Vito. A continuación, se detalla la ubicación del punto de estudio y las condiciones geométricas de la margen de la carretera.

**Figuras 176 y 177.** Precipicio en Gutiérrez Braun - San Vito en la margen de la calzada del sitio 42.

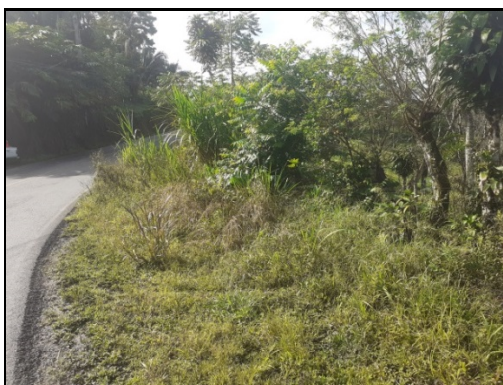
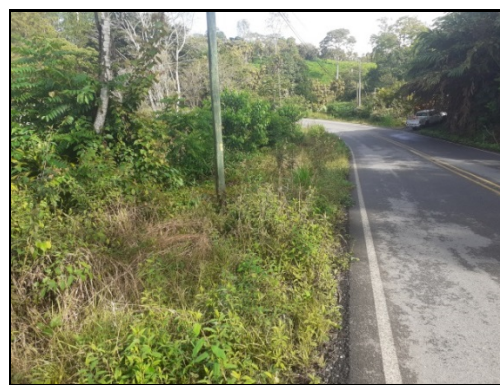
En el punto analizado se observa un precipicio en sentido Gutiérrez Braun – San Vito. A continuación, se detalla la ubicación del punto de estudio y las condiciones geométricas de la margen de la carretera.

**Figuras 180 y 181.** Precipicio en Gutiérrez Braun - San Vito en la margen de la calzada del sitio 43.

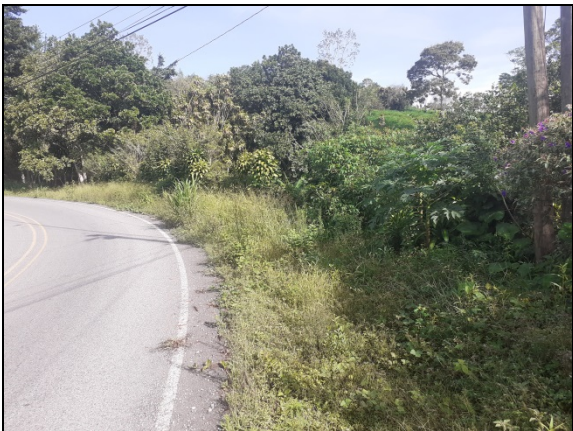
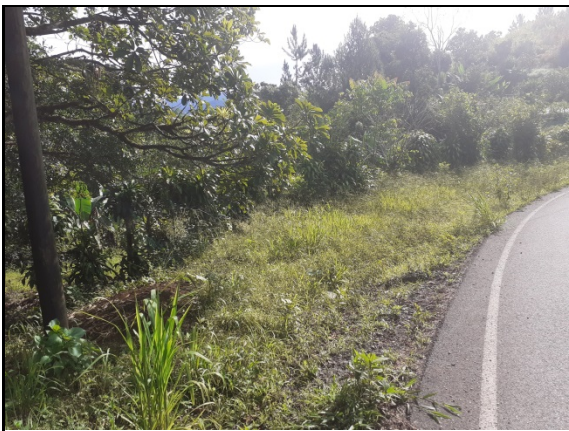
**Figuras 184 y 185.** Precipicio en San Vito - Gutiérrez Braun en la margen de la calzada del sitio 44.
