# Estudio para zona de discapacitados en San Pedro de Poás, Alajuela.

DIRECCIÓN GENERAL DE INGENIERÍA DE TRÁNSITO

MOPT-03-05-01-0646-2022

| Información técnica del documento | | |
|--|---|---|
| <b>3. Título</b><br>Estudio para zona de discapacitados en San Pedro de Poás. | <b>4. Fecha del informe</b><br>29 de septiembre de 2022 | |

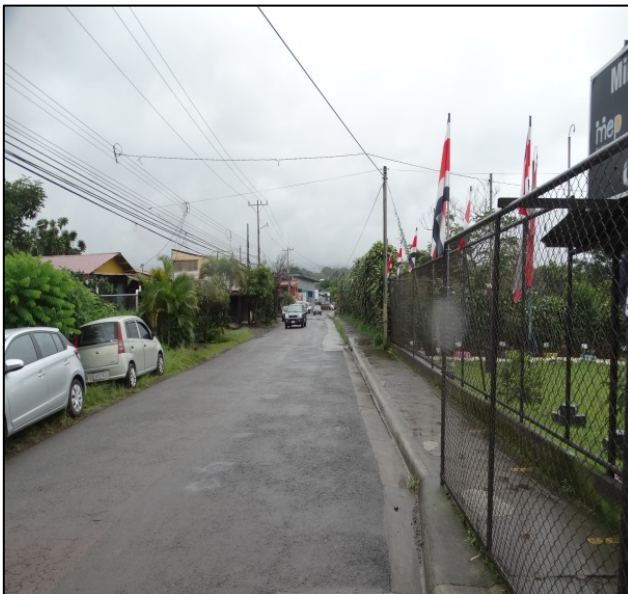
**Figura N° 2** Frente a Escuela IMAS, sentido norte – sur, hay acera y malla de seguridad.

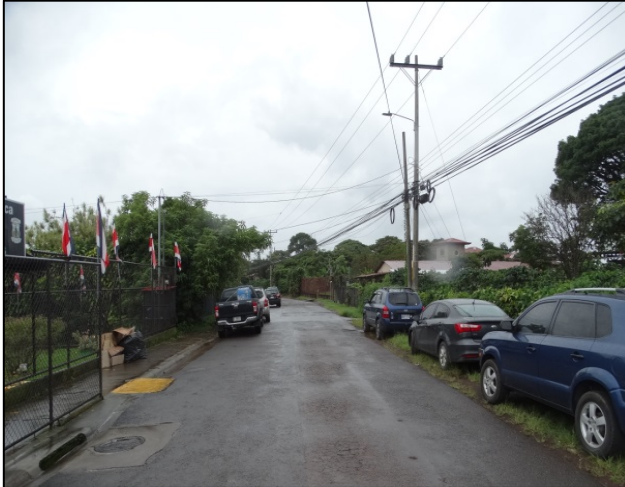
**Figura N° 3** Frente a la Escuela IMAS, sentido sur – norte, sin acera costado este.

- Sobre la calle se estacionan vehículos en ambos costados, se reducen los carriles de circulación a un carril.
- Se estacionan vehículos en el derecho de vía, donde debería ir la acera.
- La señalización vertical necesita ser remplazada, completada y con plantillas de velocidad máxima.
- El señalamiento horizontal debe ser realizado y con captaluces.
- Es un centro educativo, no existe señalamiento para restringir el estacionamiento, los vehículos se estacionan al frente provocando obstrucción de un carril y problemas de visibilidad para los peatones.
- Existe una rampa para para sillas de ruedas, pero no una zona de estacionamiento para personas con discapacidad.
- Hay varios sectores de la vía que faltan aceras, lo que pone en peligro a los peatones que transitan sobre la calzada

Se recomienda la construcción de aceras de acuerdo a la ley 7600.

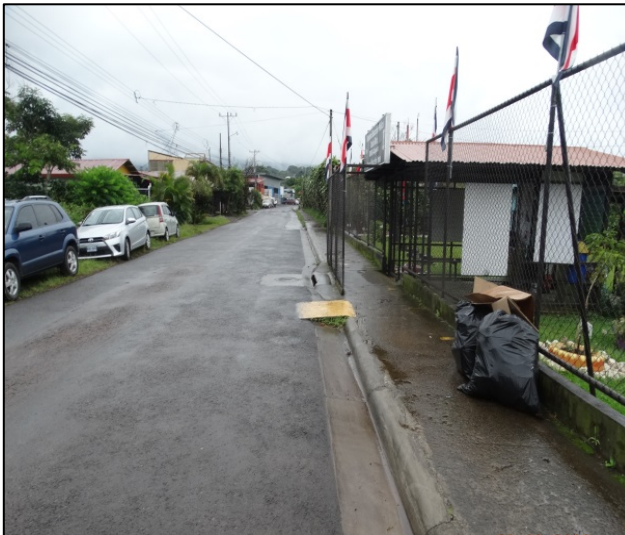
**Figura N° 4** Rampa para discapacitados existente frente a la Escuela.

La ausencia de señalamiento vial, específicamente la restricción de estacionamiento, provoca que los conductores se estacionen libremente, obstruyendo la libre circulación, la visibilidad. Además se estacionan frente a la rampa para discapacitados. No existe continuidad en la acera, los peatones deben caminar por la calzada, esto aumenta el riesgo en la seguridad vial en este usuario tan vulnerable.

| <b>Cantidad</b> | <b>Código</b> | <b>Descripción</b> | <b>Ubicación</b> |
|---|---|--|---|
| 1 | R-8-26 | <b>ESTACIONAMIENTO<br/>RESERVADO PARA<br/>DISCAPACITADOS</b> | Contiguo a la rampa para discapacitado existente frente al Centro Educativo, ubicar al lado derecho de la vía en sentido sur – norte. |

| <b>Cantidad</b> | <b>Unidad</b> | <b>Descripción</b> | <b>Ubicación</b> |
|---|---|--|---|
| 1 | Und | <b>Letrero de<br/>DISCAPACITADO</b> | Acompañando a la señal vertical Tipo R-8-26, el espacio de 2.5 de ancho x 5 de largo. Complementaria de 10 min. |

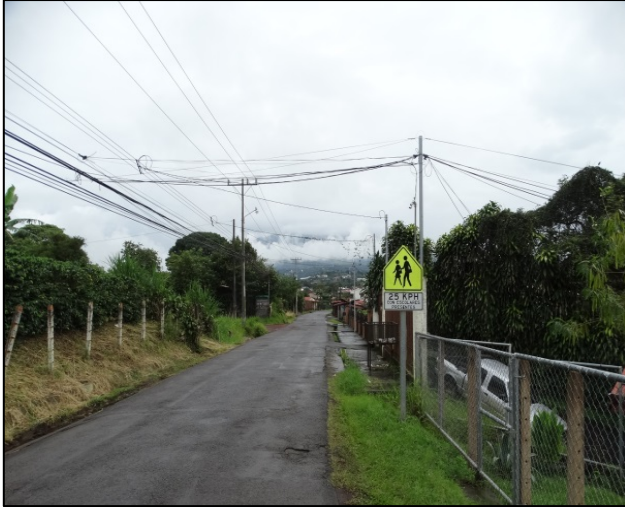
| Característica | Descripción |
|--|--|
| <b>Detallar la señalización vertical que compone la zona de estudio</b> | Se ubicó señalamiento vial de zona escolar incompleto y en regular estado. |

Figura N° 5 Señalamiento vial existente y no hay aceras.

| <b>Cantidad</b> | <b>Código</b> | <b>Descripción</b> | <b>Ubicación</b> |
|---|---|--|---|
| 2 | E-1-1,<br>E-3-3 | <b>ZONA ESCOLAR<br/>25 KPH CON ESCOLARES<br/>PRESENTES</b> | 50 metros al norte y al sur de la Escuela, sobre Ruta Nacional N°723, ubicar al lado derecho de la vía en ambos sentidos. |
