**MINISTERIO DE  
OBRAS PÚBLICAS  
Y TRANSPORTES**

**GOBIERNO  
DE COSTA RICA**

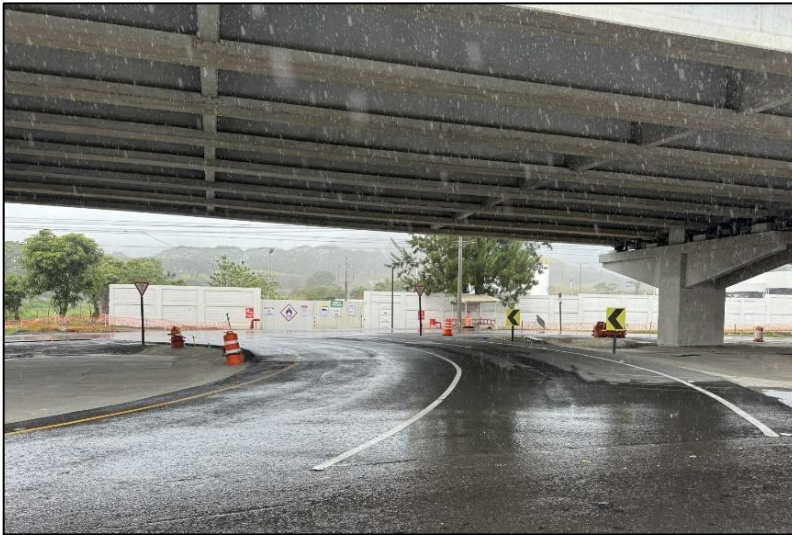
*Ilustración 4 Rotonda bajo paso elevado sector aledaño a la Avenida 23.*

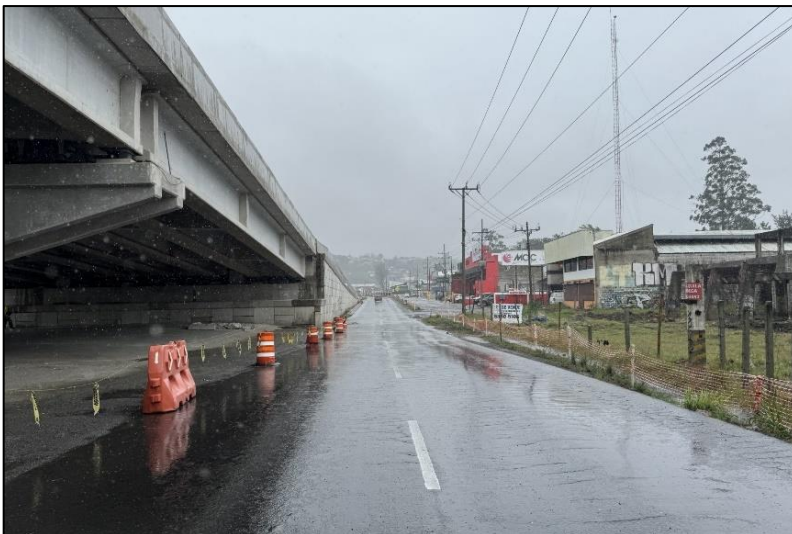
*Ilustración 5 Marginales del sector aledaño a la Avenida 23, sentido Cartago – San José.*

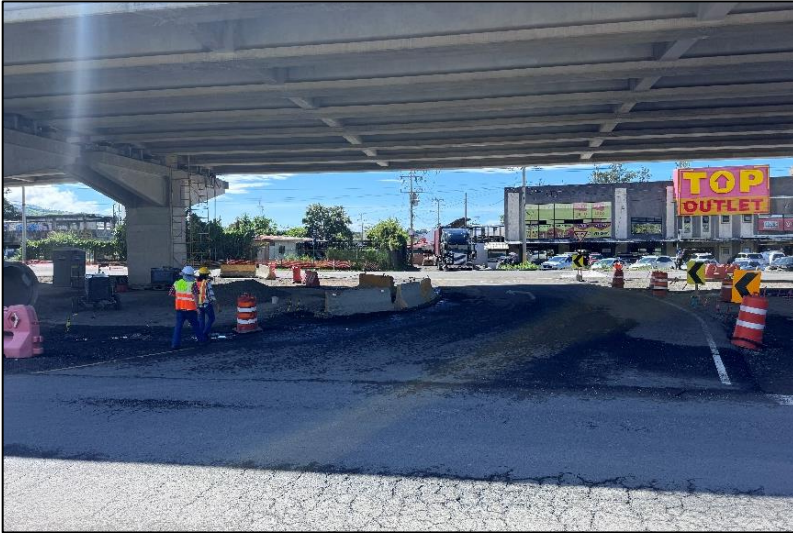
*Ilustración 6 Vista hacia la Avenida 23.*

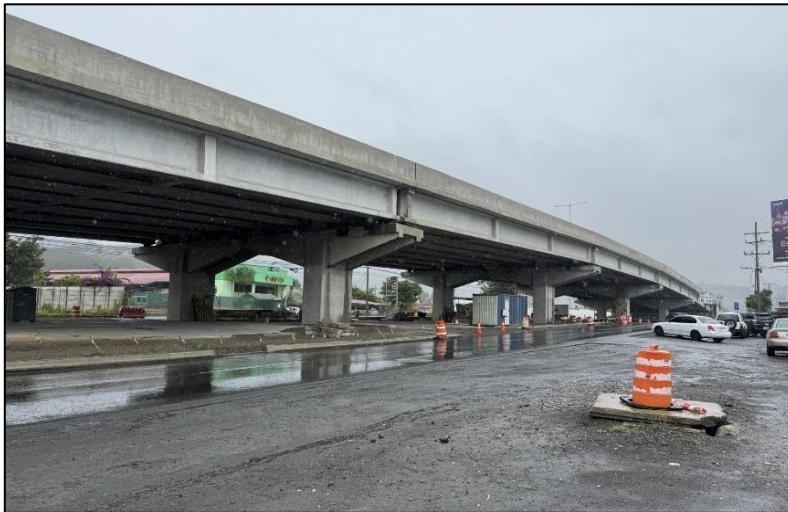
*Ilustración 11 Vista general paso elevado en sector aledaño a la Avenida 23.*

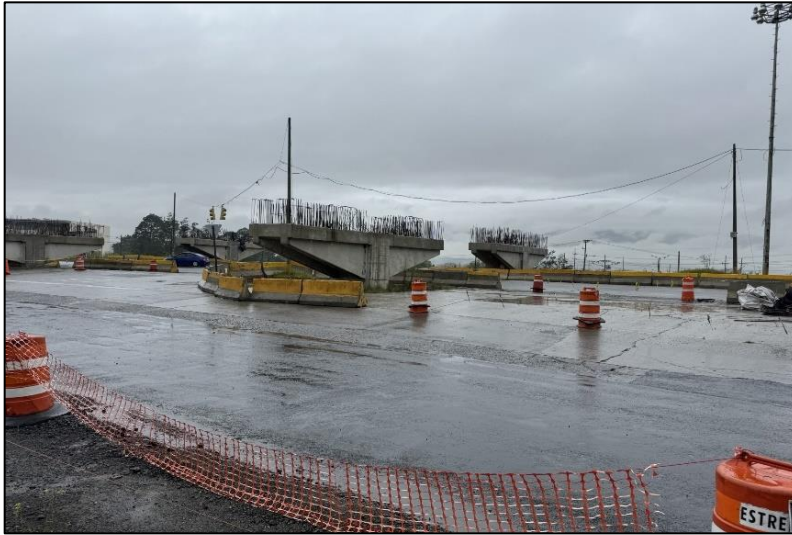
*Ilustración 12 Vista general del área central del sector del intercambio de La Lima.*

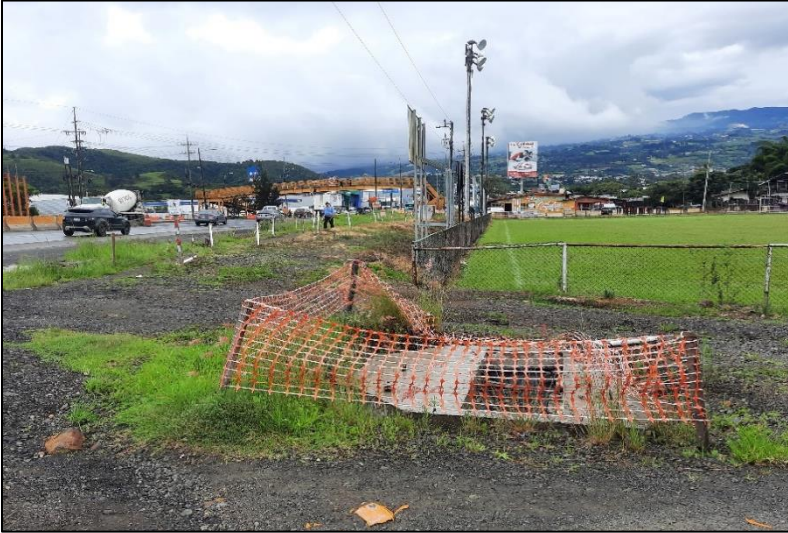
*Ilustración 26 Afectaciones alrededor del espacio comunal de La Lima*
