Informe del proyecto de señalamiento vial de la Ruta Nacional N° 34, Lagunilla de Coyolar-La Palma (Ruta 239), (52 kilómetros)

DIRECCIÓN GENERAL DE INGENIERÍA DE TRÁNSITO
DEPARTAMENTO DE REGIONALES

Ficha Técnica del Documento		
1. N° Informe MOPT-03-05-01-0650-2022	2. N° de Expediente RE-LI-EB-22-0316	
3. Título Informe del proyecto de señalamiento vial de la Ruta Nacional N° 34, Lagunilla de Coyolar-La Palma (Ruta 239), 52 (kilómetros).	4. Fecha del informe 29 de septiembre de 2022

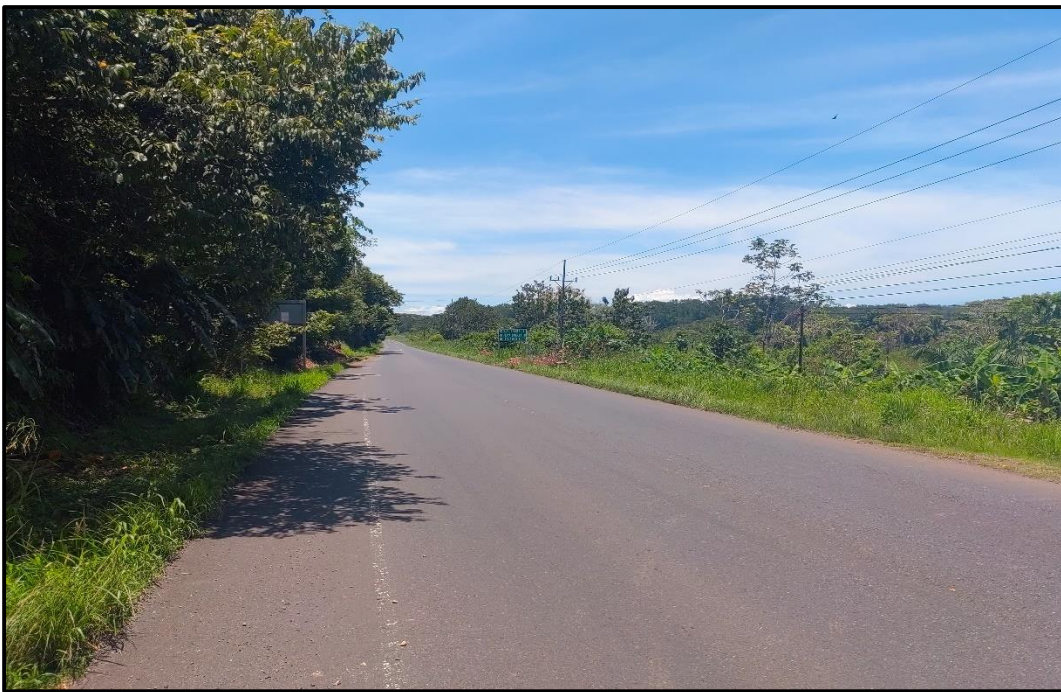
Imagen N° 2. Tramo de Ruta Nacional N° 34 sin demarcación.

Del total de 52 km que conforman el proyecto de demarcación de las Ruta Nacional N° 34; únicamente requirieron punteo de línea de centro en 37 km, que se ubicaban en ciertos puntos a lo largo del proyecto, en especial el tramo comprendido entre Esterillos Este y Playa Bejuco.

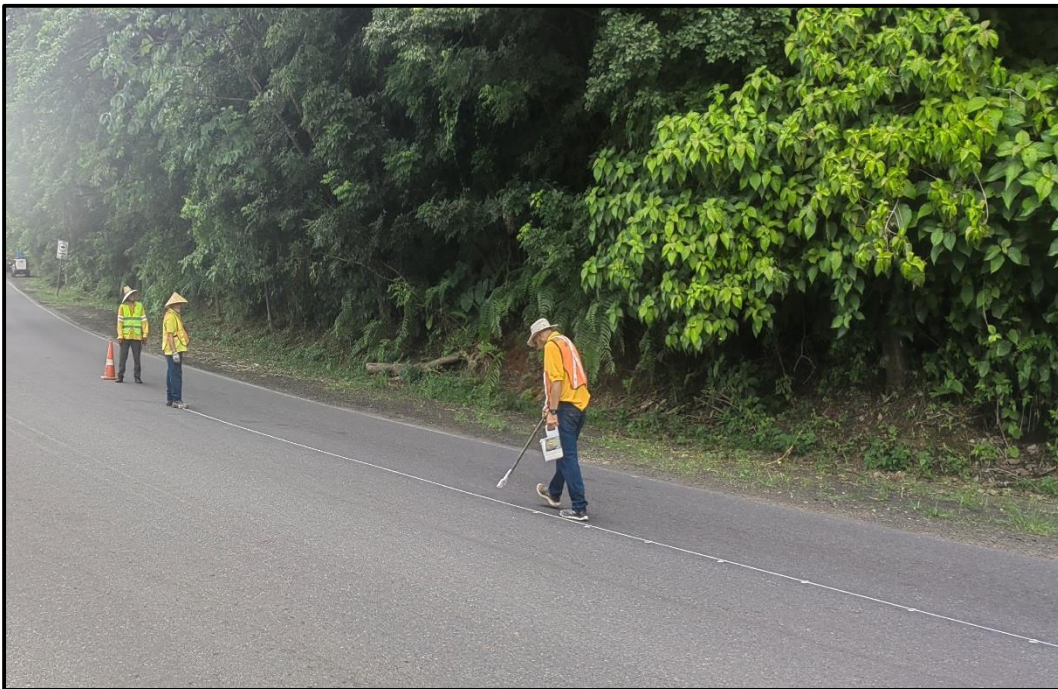
**Imagen N° 3.** Trabajos de punteo en carriles de ascenso.

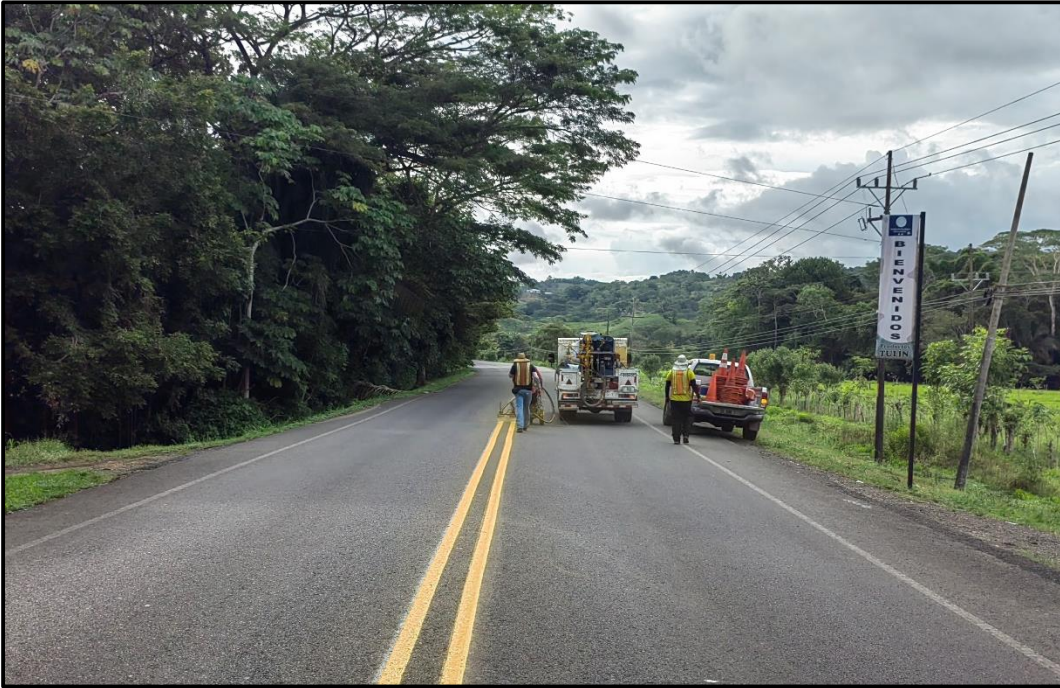
Imagen N° 4. Trabajos de demarcación de línea de centro con máquina manual.

Los trabajos se realizaron con una máquina demarcadora de pintura manual, operada por un miembro de cuadrilla y asistida de vidrio y pintura por otro funcionario de cuadrilla.

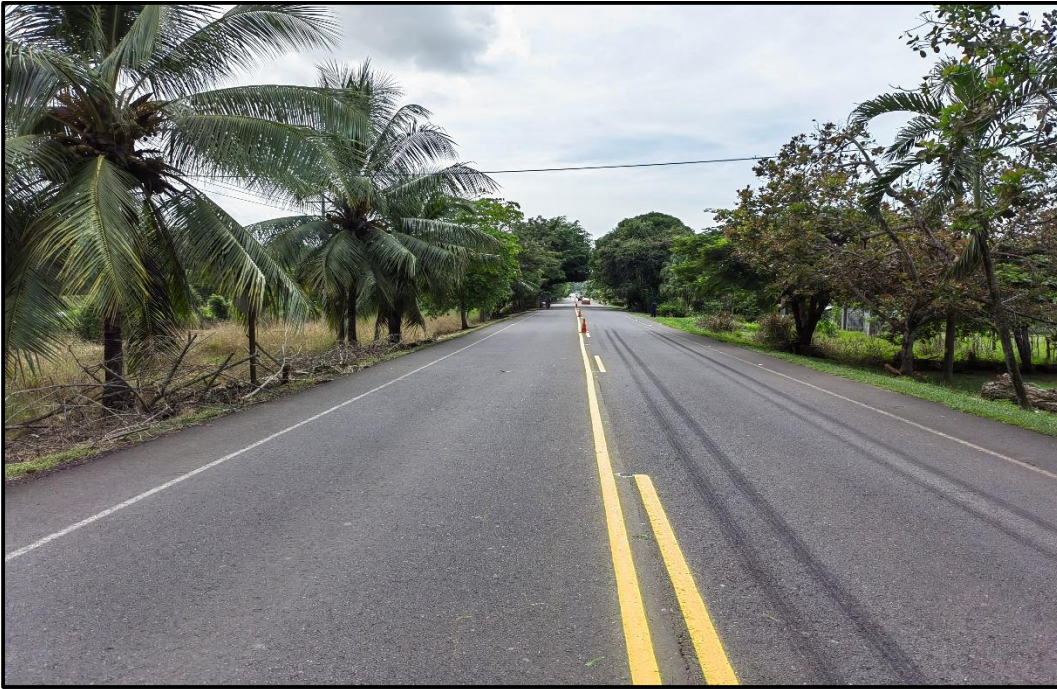
Imagen N° 5. Demarcación de zonas de adelantamiento.

Se demarcaron 52 km de línea continua doble de centro amarilla, se demarcaron zonas de adelantamiento con línea intermitente de centro amarilla en lugares donde se cumplía con los criterios técnicos, y se eliminaron zonas de adelantamiento que no cumplían con los criterios de longitud y visibilidad, por lo que este apartado se logró cumplir al 100 %.

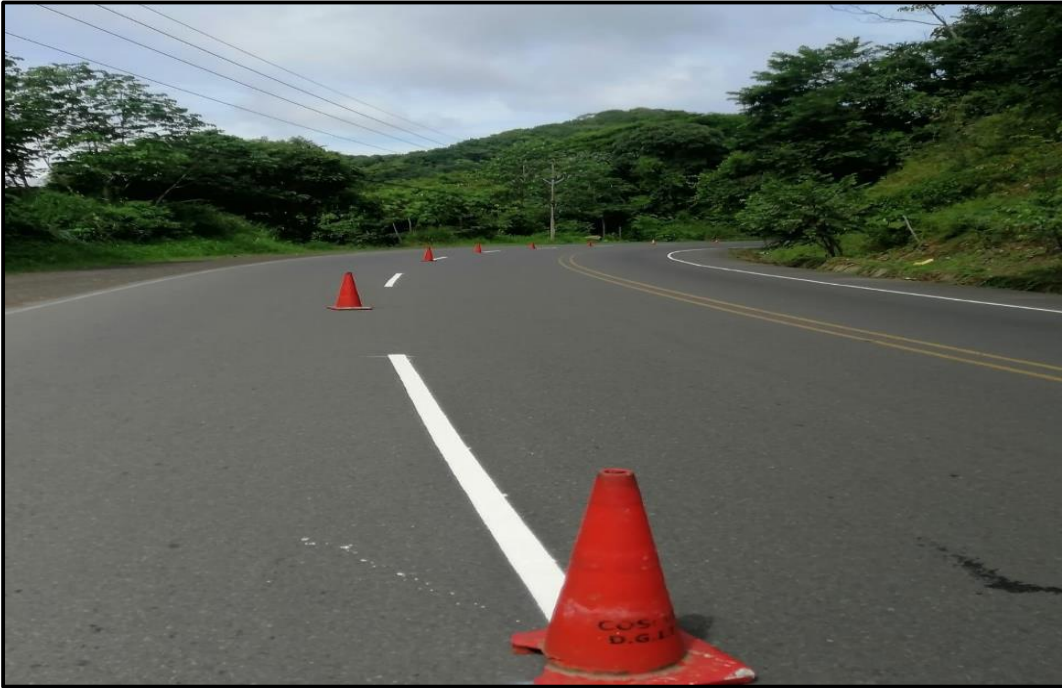
Imagen N° 6. Demarcación de línea divisorias de carril (Villa Caletas)

Se demarcan 104 km en total, cumpliendo la meta al 100%, se llevó a cabo la demarcación de la totalidad de la zona que presentaban carriles de ascenso que requerían la demarcación de líneas divisorias de carril y línea continua de borde; además se realizó la demarcación de línea de borde continua en todo el tramo intervenido.

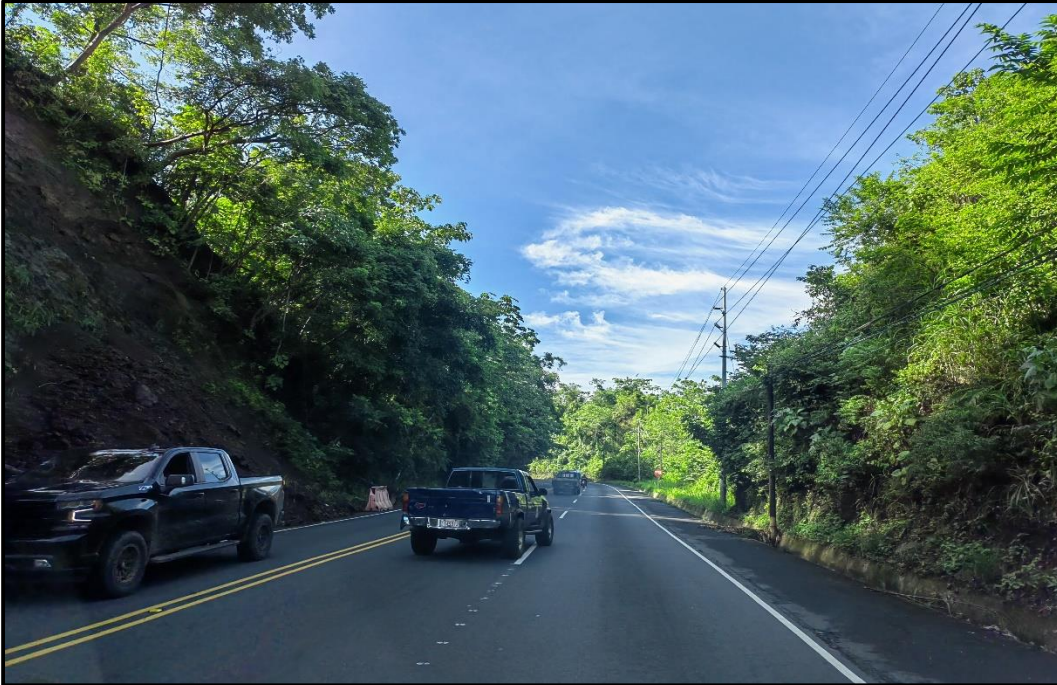
Imagen N° 7. Línea de borde continua blanca demarcada.

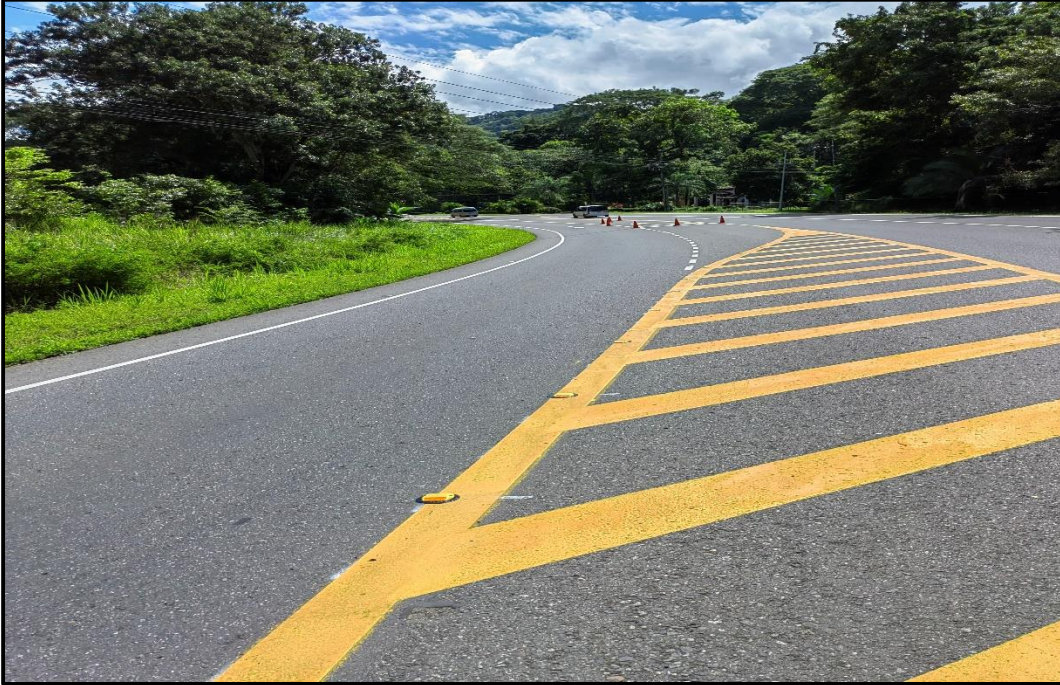
Imagen N° 8. Demarcación islas canalizadores, flechas direccionales y letreros.

Se realizó la demarcación de letreros en el pavimento con una cuadrilla de 3 personas; dichos rótulos incluyen letreros de alto, islas canalizadoras amarillas, letreros de escuela, letreros de KPH, letreros de ceda, flechas direccionales, líneas de paro.

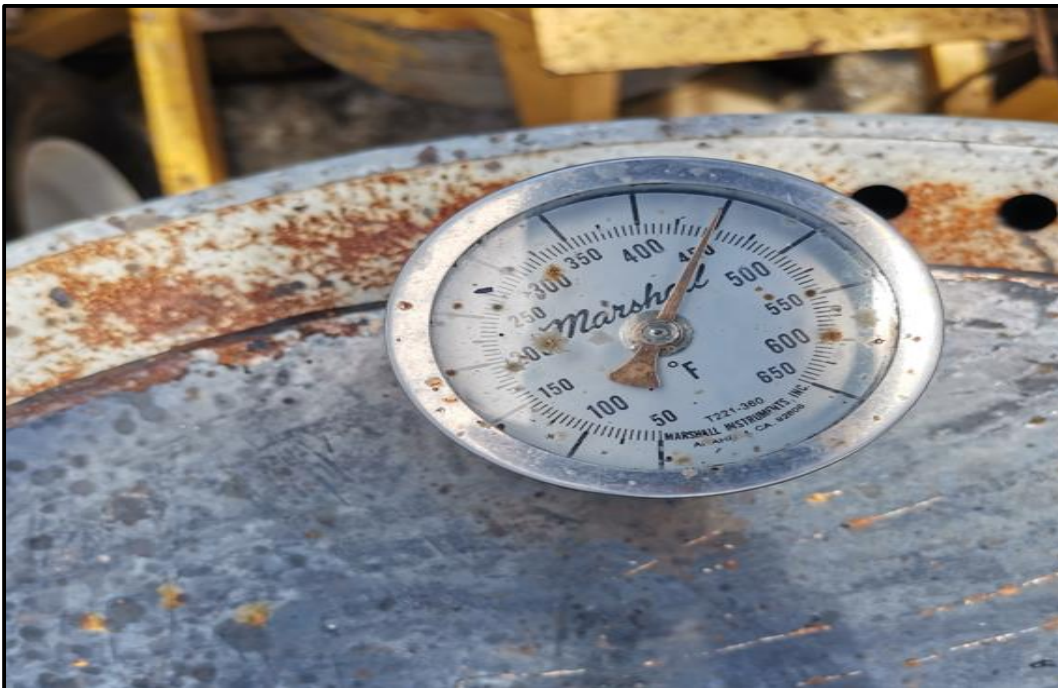
Imagen N° 9. Temperatura del bituminoso utilizado.

Se realiza la colocación de captaluzes utilizando 2 máquinas para calentar el bituminoso que sirve como pegamento para los mismos, se utiliza una única cuadrilla de 8 miembros; ya que por motivos de seguridad 2 funcionarios se encargan de la regulación del tránsito, para un total de 10 miembros de cuadrilla.

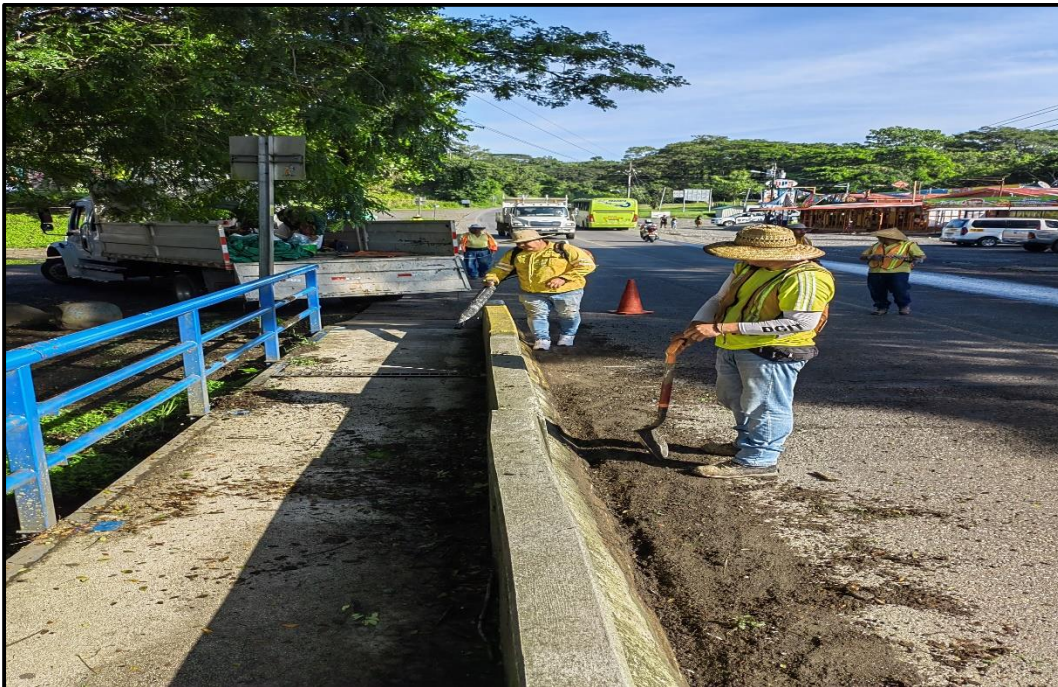
Imagen N° 10. Limpieza para demarcación de línea de borde.

Debido a que, los contratos del mantenimiento de vías se encuentran suspendidos; las mismas presentan gran cantidad de maleza y barro que invade los márgenes de la vía, dificultando las

labores de demarcación ya que se tiene que tomar tiempo considerable para realizar labores de chapea o remoción de tierra de la vía.

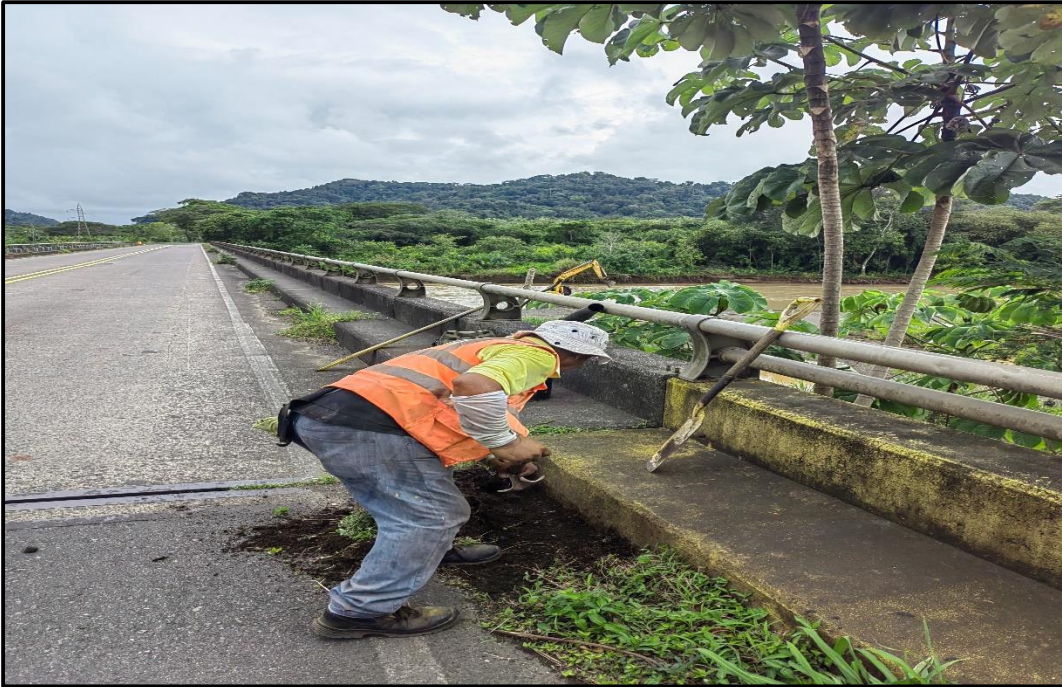
Imagen N° 11. Limpieza de puentes.

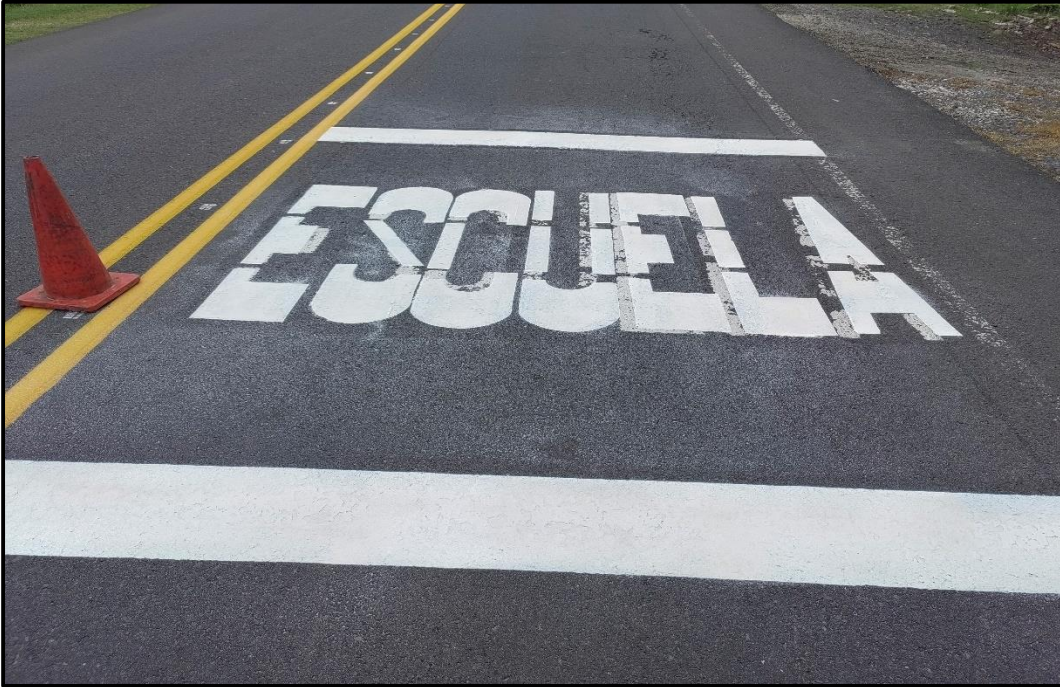
Imagen N° 13. Letrero de escuela en inicio de zona con escolares presentes.

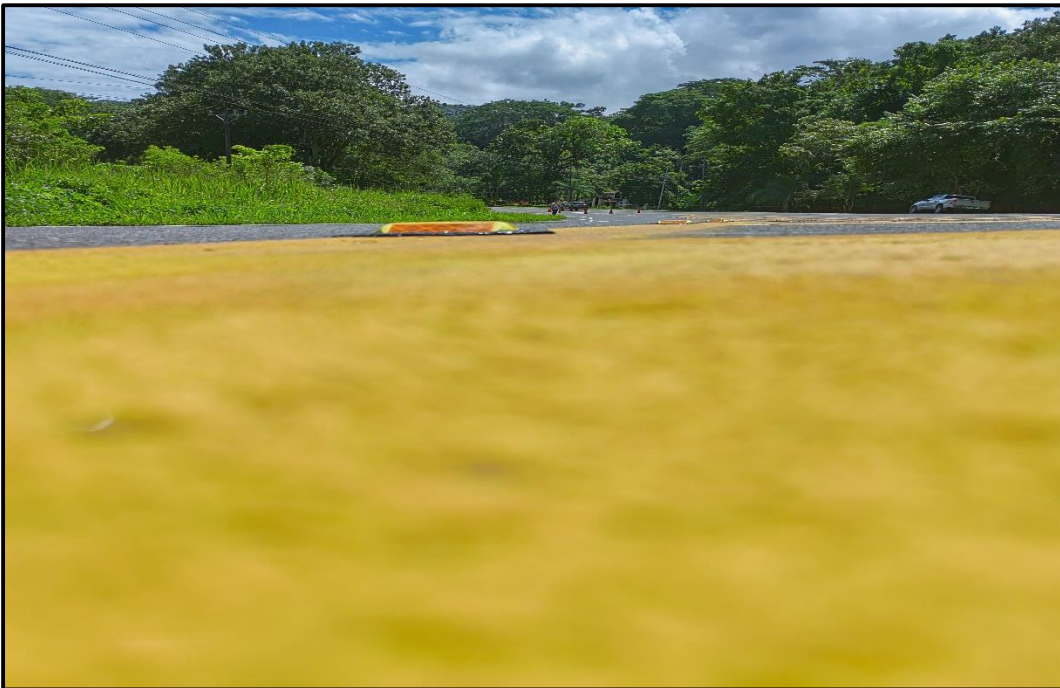
Imagen N° 14. Cataluces en línea de centro.
