MINISTERIO DE
OBRAS PÚBLICAS
Y TRANSPORTES

SEMÁFORO VEHICULAR Y PEATONAL EN RUTA NACIONAL N. °128-CALLE SOLÍS LA MAQUINA, SAN PEDRO, BARVA, HEREDIA.

Departamento de Estudios y Diseños
Dirección General de Ingeniería de Tránsito

MOPT-03-05-01-0608-2023

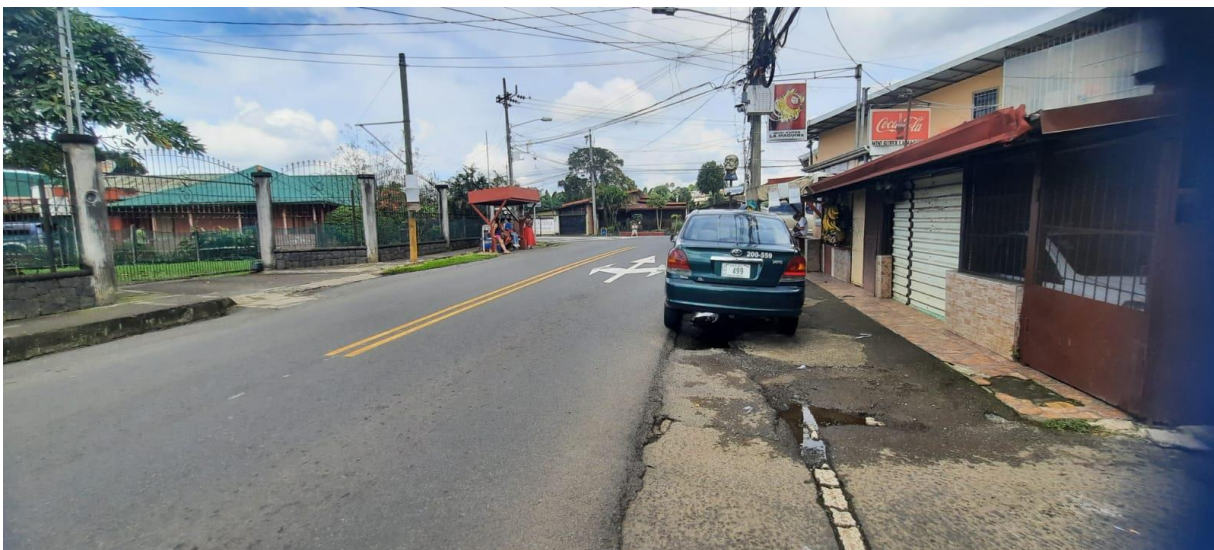
Figura 2 Vista acceso sureste de intersección RN N.° 128–Calle Solís, San Pedro, Barva, Heredia.
Fuente: Propia.

La intersección en el acceso “sureste” tiene un ancho de calzada de 6,70 m, con un carril por sentido en dirección sureste–noroeste y viceversa. El acceso “noroeste” tiene un ancho de calzada de 6,60 m, con un carril por sentido en dirección noroeste–sureste y viceversa. El acceso “suroeste” que corresponde a Calle Solís tiene un ancho de calzada de 5,40 m y al conectar con RN N. ° 128 se abre con una distancia de 22,42

En el acceso sureste existen dos paradas en tránsito.

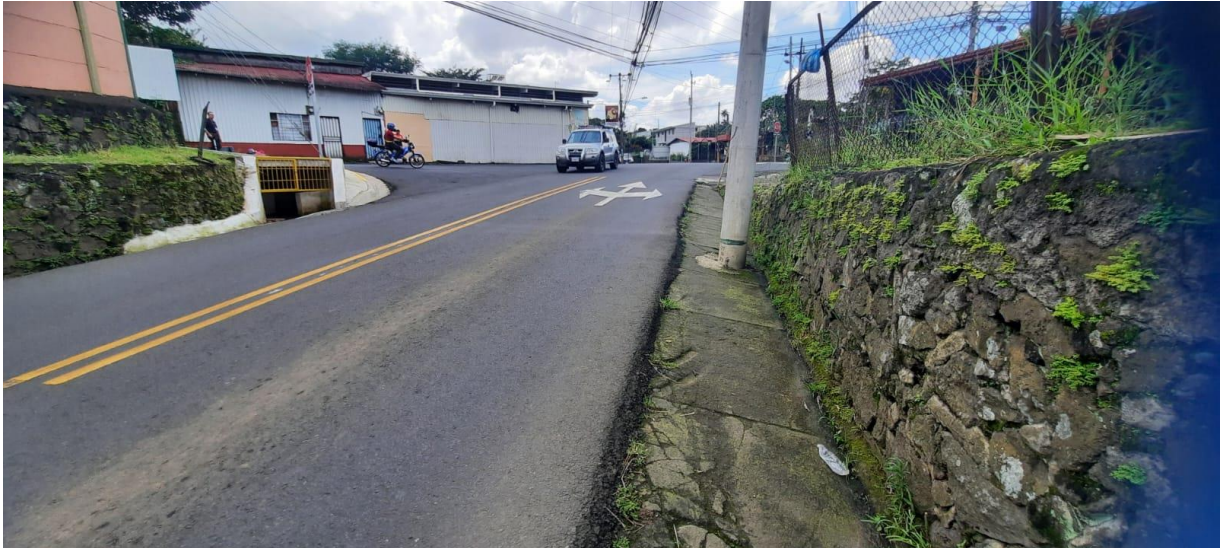
Figura 3 Vista acceso noroeste de intersección RN N.° 128–Calle Solís, San Pedro, Barva, Heredia.
Fuente: Propia.

El alcance visual en el acceso noroeste de la intersección en estudio es complejo.

Para el caso de estudio se justifica su instalación, porque el alcance visual viniendo del acceso noroeste y vías secundarios hacia el acceso noroeste es limitado y así los conductores extremen sus precauciones.

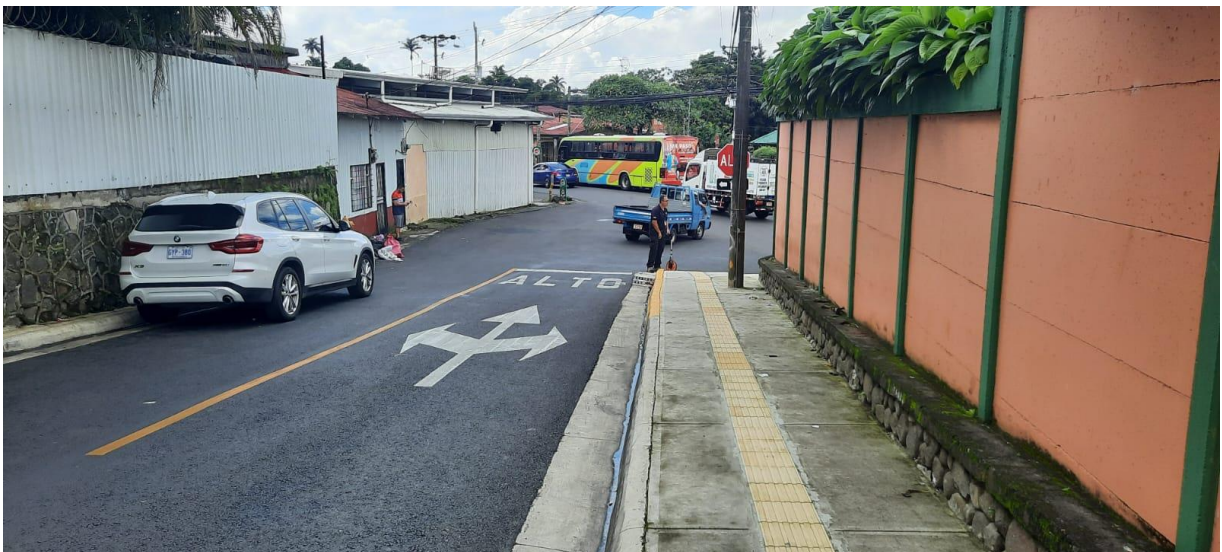
Figura 4 Vista acceso norte de intersección RN N.° 128–Calle Solís, San Pedro, Barva, Heredia.
Fuente: Propia. Fuente: Propia.

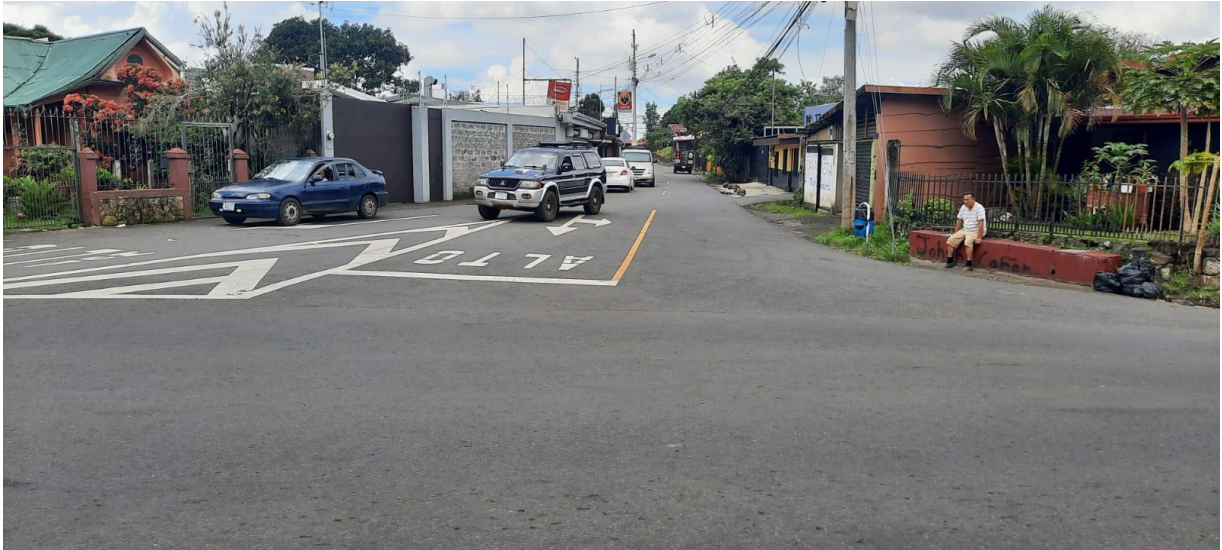
Figura 5 Vista acceso suroeste de intersección RN N.° 128 –Calle Solís, San Pedro, Barva, Heredia.
Fuente: Propia. Fuente: Propia.

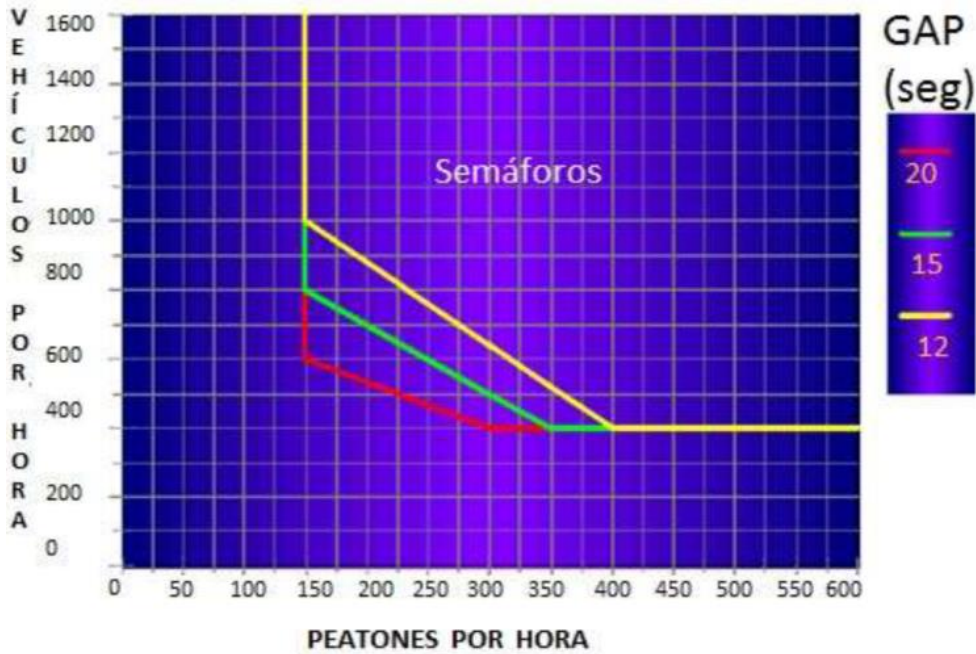
Figura 6 Volúmen mínimos de peatones y vehículos por hora. Fuente: (Manual Centroamericano de Dispositivos Uniformes para el Control de Tránsito, 2014, cap.5, p. 26).

El Departamento de Estudios y Diseños subdivide la condición C en dos condiciones. La primera considera la hora pico de peatones y la segunda considera la hora pico vehicular.

Basados en la figura 5, a continuación, se muestra si se justifica o no realizar un estudio para verificar la necesidad de instalar un semáforo peatonal en la zona de estudio:
