Estudio para la restricción de estacionamiento calle 4, Atenas, Alajuela.

DIRECCIÓN GENERAL DE INGENIERÍA DE
TRÁNSITO

MOPT-03-05-01-0537-2022

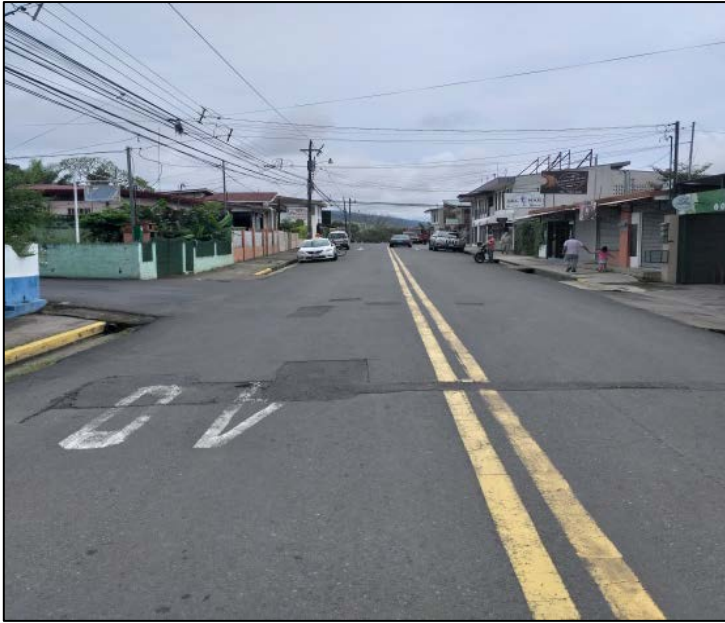
Figura N° 1 Sobre calle 4, sentido sur – norte y señalización existente.

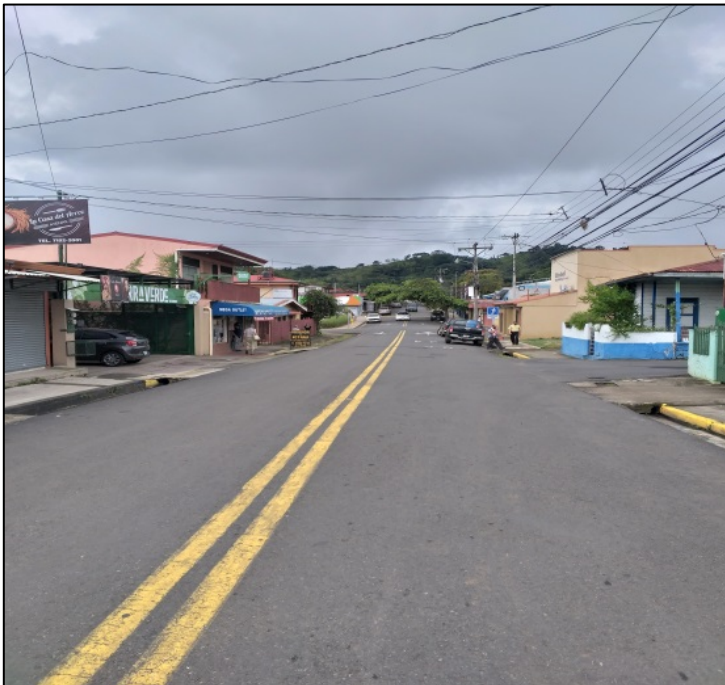
Figura N° 2 Sobre calle 4, sentido norte – sur y aceras existentes.

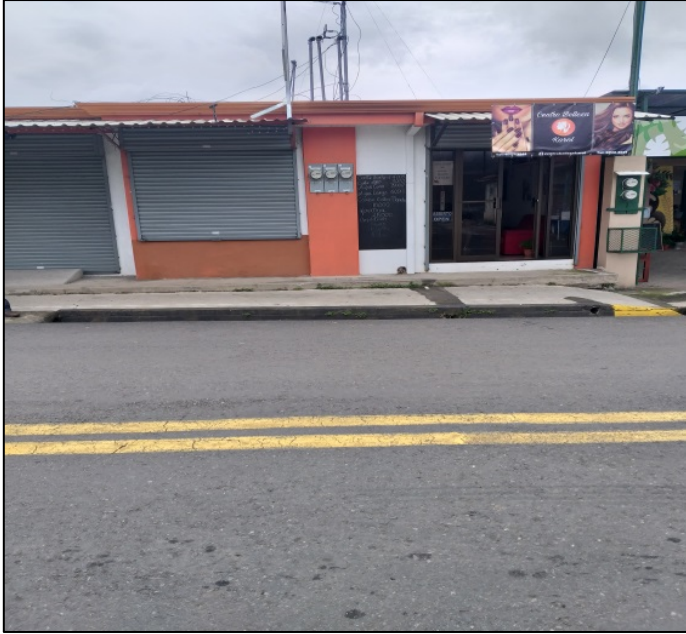
Figura N° 3 Costado este de la Calle 4, cordón amarillo borrado con pintura negra.

- Sobre la calle 4 entre avenidas 2 y 4 se estacionan vehículos en ambos costados, se reducen los carriles de circulación a un carril. Existe un irrespeto al cordón amarillo existente al costado oeste de calle 4.
- Existe señalamiento vial de cordón amarillo, línea de centro y rótulos, borrosos.
- Aunado al irrespeto del cordón amarillo, frente al acceso al predio, se estacionan vehículos, lo que dificulta la maniobra de entrada y salida de autobuses.
- La señalización vertical necesita ser completada, con señales de restricción de estacionamiento.
- El señalamiento horizontal necesita un mantenimiento y ser repintado.

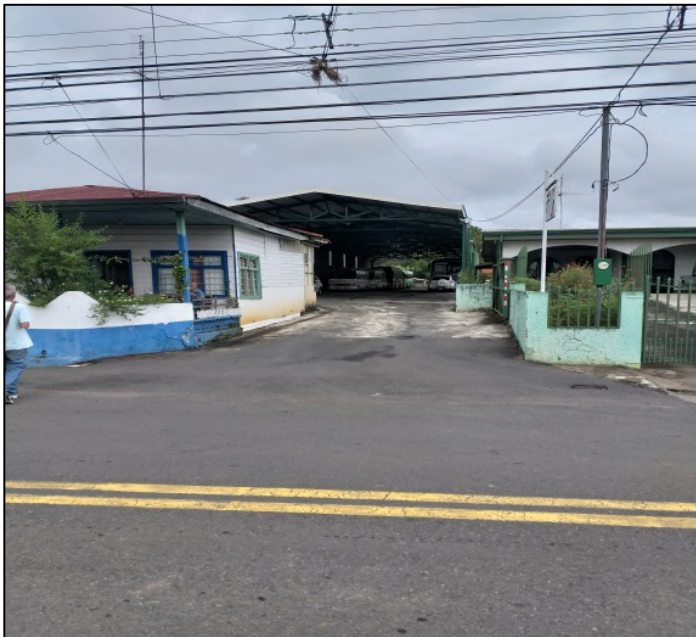
Figura N° 4 frente al Predio de Buses

El estacionamiento, aunado al ancho de la carpeta, impide la libre circulación de dos carriles. Además el estacionamiento de vehículos frente al acceso del predio, obstaculiza el radio de giro de los autobuses, con probabilidad de colisión y obstrucción de la calle. Se debe ordenar el estacionamiento de vehículos mediante la señalización vertical y horizontal de cordón amarillo, tal y como lo establece la norma.

La falta de mantenimiento de señalamiento vial, específicamente la restricción de estacionamiento, provoca que los conductores se estacionen sin restricción. Lo que provoca una obstrucción en la libre circulación. Además, existe un libre estacionamiento frente al acceso del predio de buses.
